Parecer nº 15/FEAM/URA JEQ - CAT/2023

Parecer Único nº 15/FEAM/URA JEQ - CAT/2023							
INDEXADO AO PROCESSO: 79670552		PROCESSO SLA: 551/2022	SITUAÇÃO: Sugestão pelo Deferimento				
FASE DO LICENCIAMENTO: Licença Ambiental Concomitante – LAC1 (LP+LI+LO)			VALIDADE DA LICENÇA: 10 anos				
PROCESSOS VINCULADOS CONCLUÍDOS:	PROCESSO ADMINISTRATIVO:	SITUAÇÃO:					
Cadastro de Travessia Aérea	SEI: 1370.01.0038144/2021-37	Cadastrada					
Cadastro de Uso Insignificante	SIAM: 270746/2021	Cadastrada					
Autorização para Intervenção Ambiental	SEI: 1370.01.0038535/2021-53	Parecer pelo deferimento					
EMPREENDEDOR:	R & D Projetos, Mineração e Comércio LTDA	CNPJ:	13.083.291/0001-70				
EMPREENDIMENTO:	R & D Projetos, Mineração e Comércio LTDA	CNPJ:	13.083.291/0001-70				
MUNICÍPIO(S):	Diamantina/MG	ZONA:	Rural				
COORDENADA GEOGRÁFICA (DATUM): SIRGAS 2000 /23K LAT/Y 18°13'20,1" LONG/X 43°48'10,88"							
LOCALIZADO EM UNIDADE DE CONSERVAÇÃO:

ANEXO IV – Relatório Fotográfico da Empresa R & D Projetos, Mineração e Comércio Ltda.

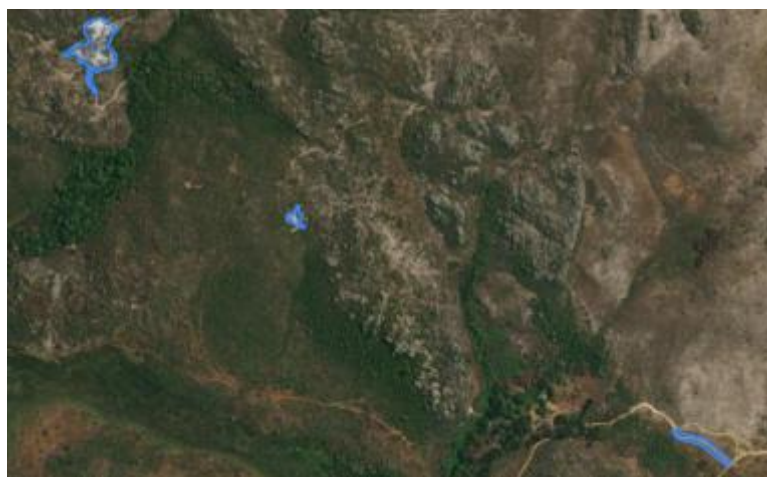
Figura 7. Áreas onde ocorreram as supressões irregulares

Na área solicitada para instalar o empreendimento ocorreu supressão de vegetação nativa sem autorização realizada entre os anos de 2011 e 2013, totalizando uma área de 0,359396 hectares localizadas nas duas ADA's de Quartzos e em um trecho da estrada.

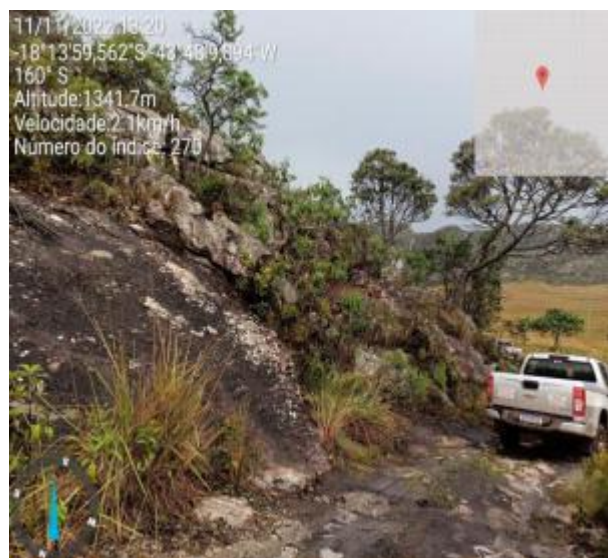
25. Trecho estreito para passagem de veículos

Durante uma vistoria realizada em 11/11/2022, foram identificadas condições precárias de acesso, necessitando de melhorias para a viabilidade do empreendimento. O diagnóstico foi documentado no Auto de Fiscalização nº 232711/2023, emitido em 02/02/2023. Em 08/03/2023, foi solicitado à empresa R & D Projetos, Mineração e Comércio Ltda., através de informação complementar, a apresentação de um projeto executivo para aprimoramento da estrada que viabilizasse o empreendimento.

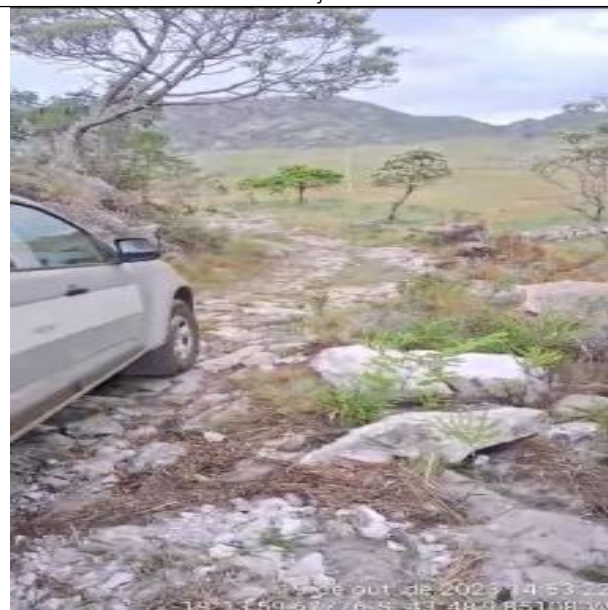
26. Trecho estreito para passagem de veículos
