Processo Administrativo	2023EF000004	Modalidade de Requerimento:
Data Formalização	25/04/2023	<i>Abertura de Processo de Supressão de Vegetação Nativa para uso alternativo do solo</i>
Requerente:	Vinicius do Vale	
CNPJ / CPF:	031.805.086-20	
Endereço do Requerente:	Rua Amélia Duarte Sol nº121 - Bairro Vitória	
Local Requerido	Rua Ouro Preto - Gleba 05- Bairro Laurindo de Castro	
Responsáveis Técnicos	Willian José Cazetta Vaz - Engenheiro Agrônomo- CREA-66.618/D-MG Diego Mariano Vieira - Engenheiro Florestal - CREA- 208332/D-MG	
Atividade Desenvolvida:	Regularização de Supressão de Vegetação Nativa para uso alternativo do solo.

“SUPRESSÃO DE VEGETAL COM ÁREA DE INTERVENÇÃO DE 1.285,20 M² REFERENTE À GLEBA 05 SITUADA À RUA OURO PRETO.”

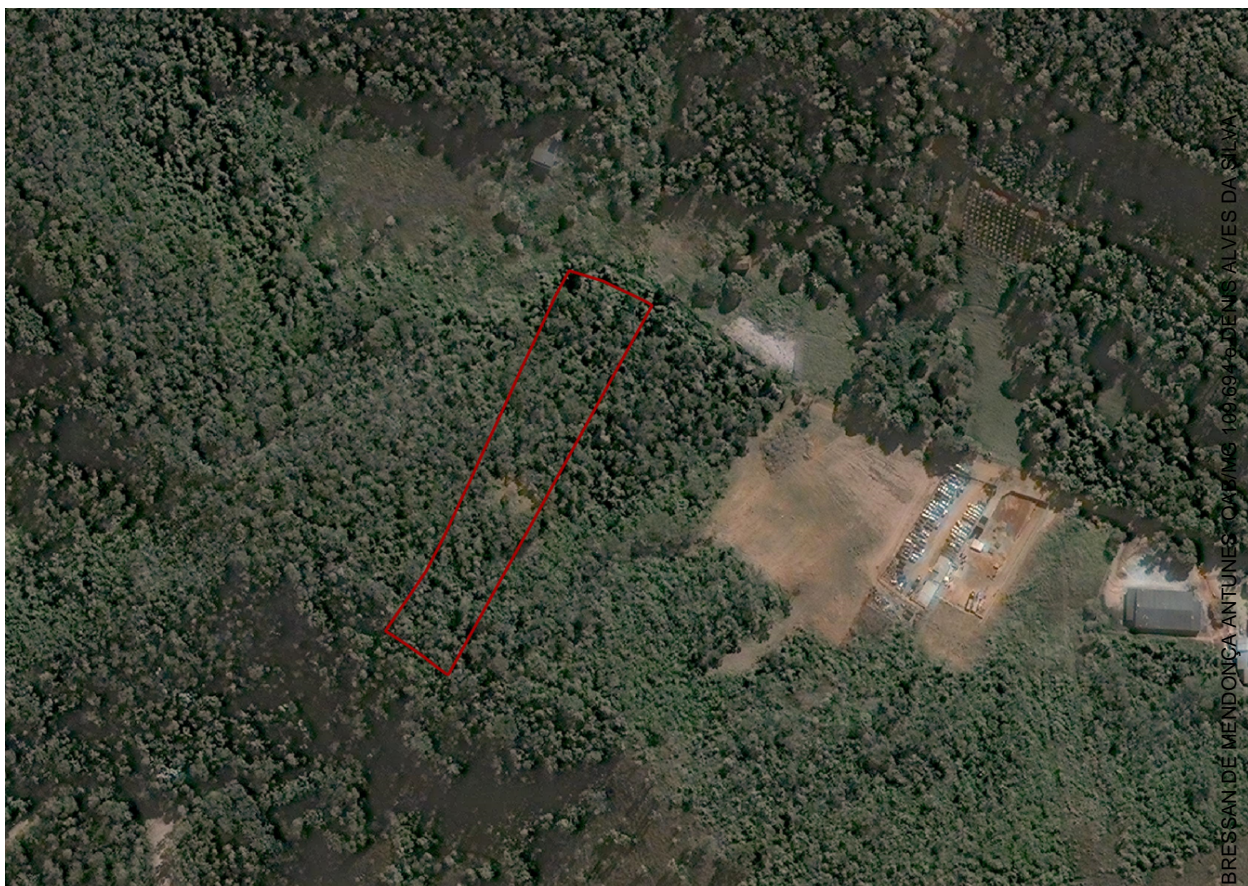
- O responsável técnico não apresentou a estimativa de rendimento lenhoso, produto ou subproduto florestal e a respectiva taxa florestal incidente sobre este volume gerado a partir da supressão de vegetação nativa de uma área informada de 1.285,00 m².
- O responsável técnico não apresentou os arquivos tipo shapefile conforme solicitado no check-list para instrução de processo de intervenção ambiental para supressão de vegetação nativa para uso alternativo do solo, enviando apenas o arquivo que delimita a propriedade denominado “POL_PROP”.
- Utilizando o arquivo enviado e realizando a consulta sobre as imagens de satélite disponíveis sobre o imóvel é possível verificar a presença de vegetação nativa no local.

Figura 01 - Imagem de satélite (Quick-Bird) adquirida pela Prefeitura Municipal datada de Junho de 2002 - Em destaque a gleba do presente processo.

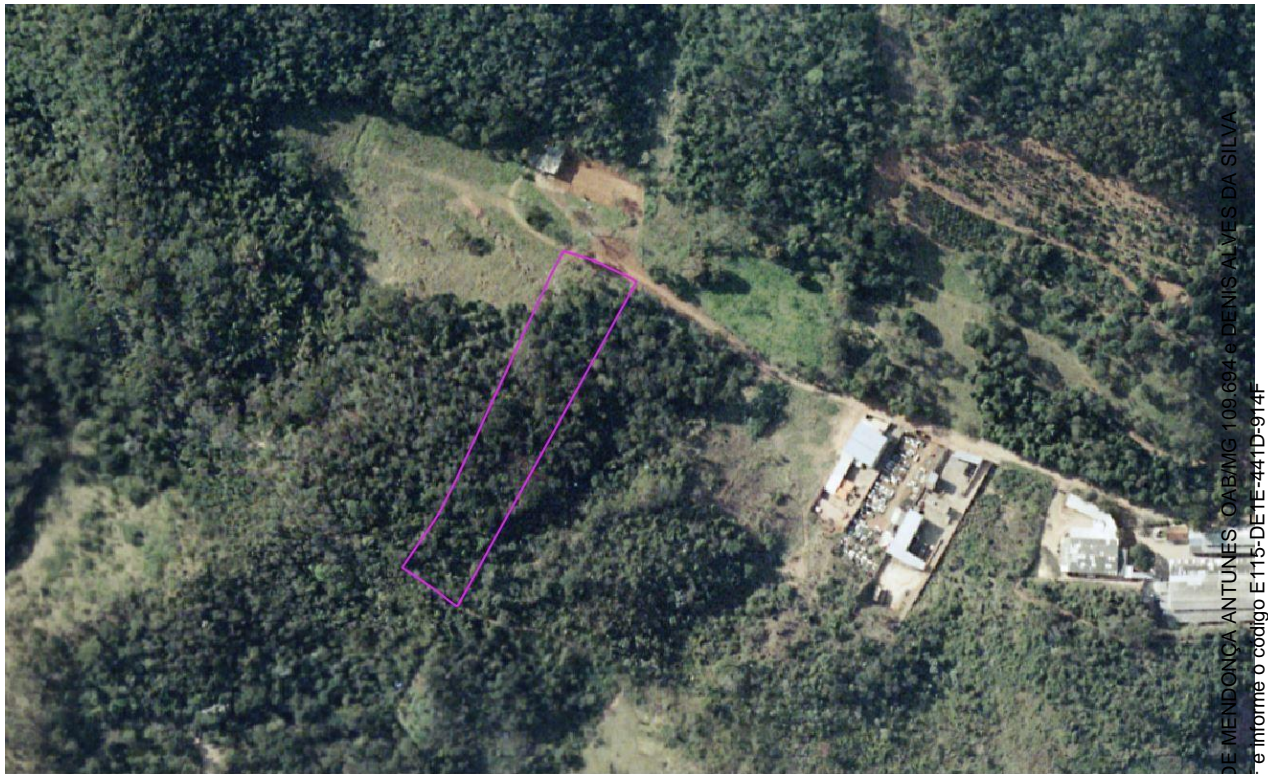
Figura 02 - Aerofotografia de 2005 ortorretificada

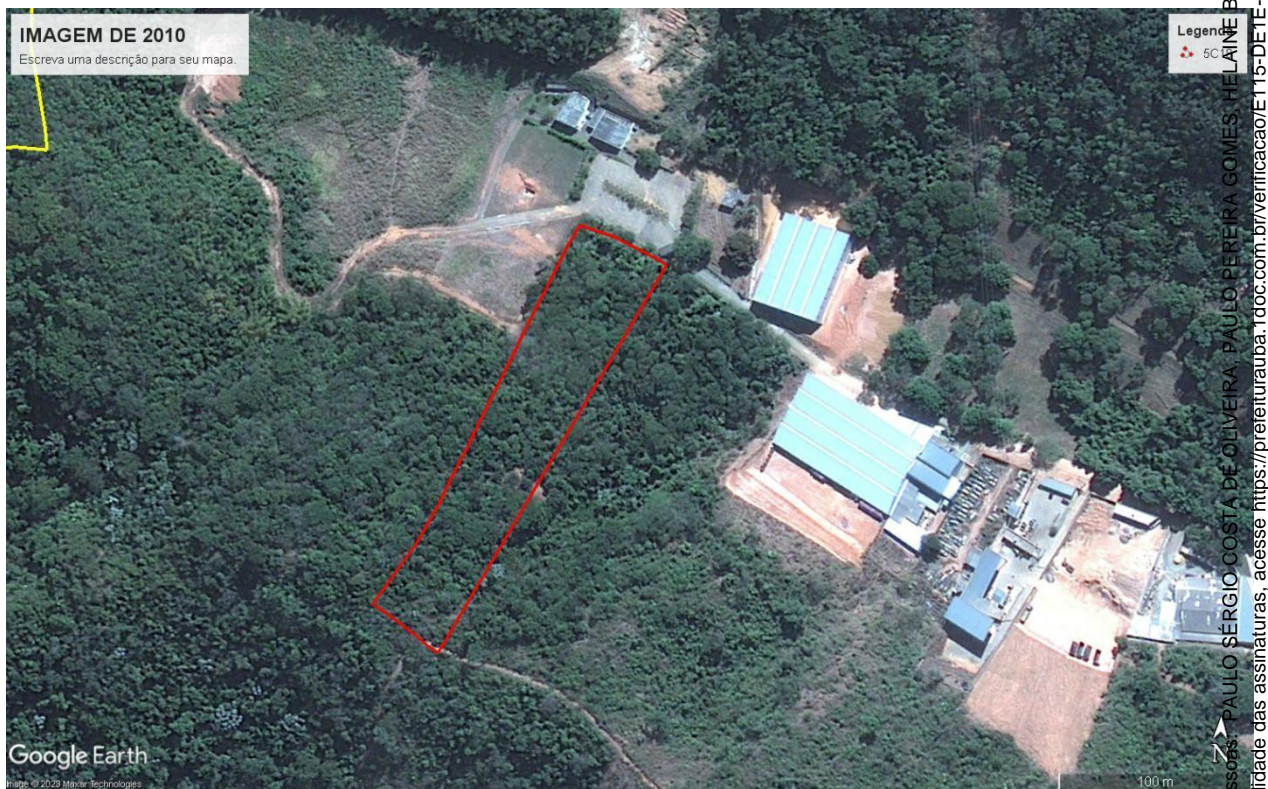
Figura 03: Imagem de satélite do ano de 2010

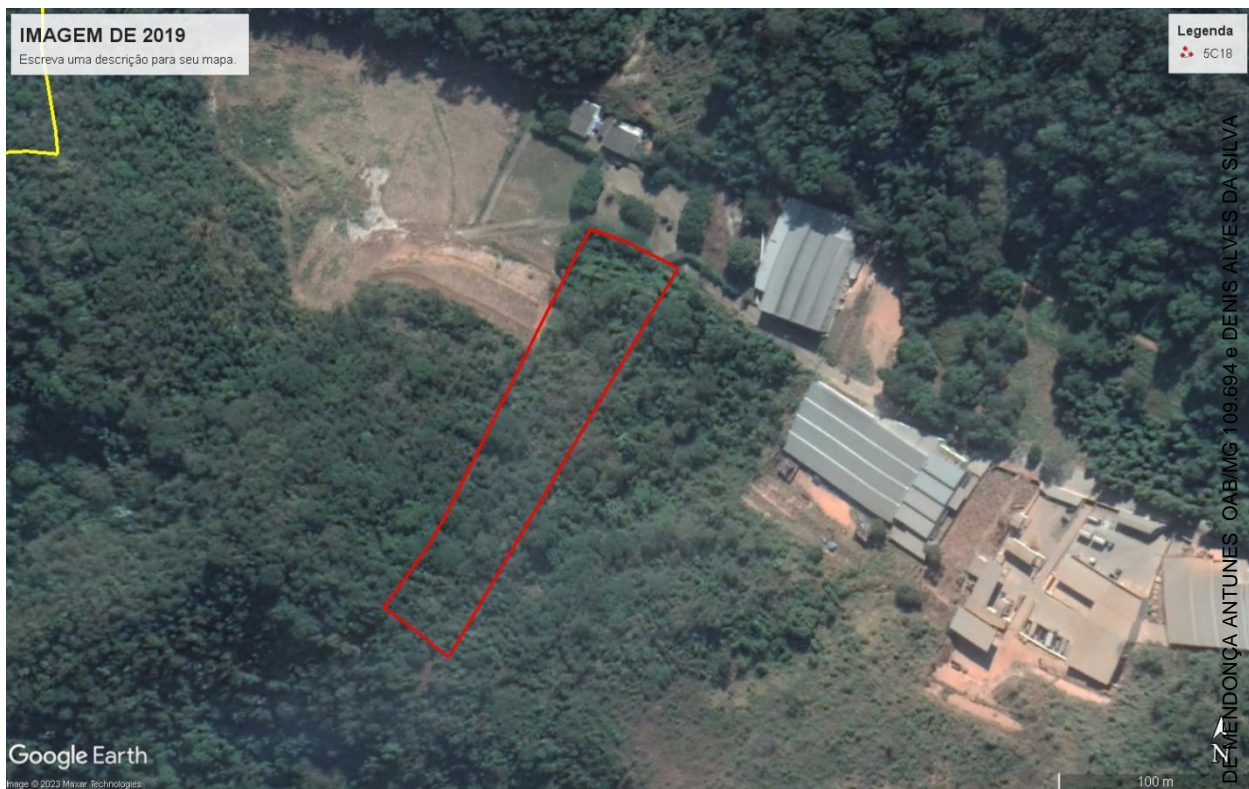
Figura 04: Imagem de Satélite de 2019

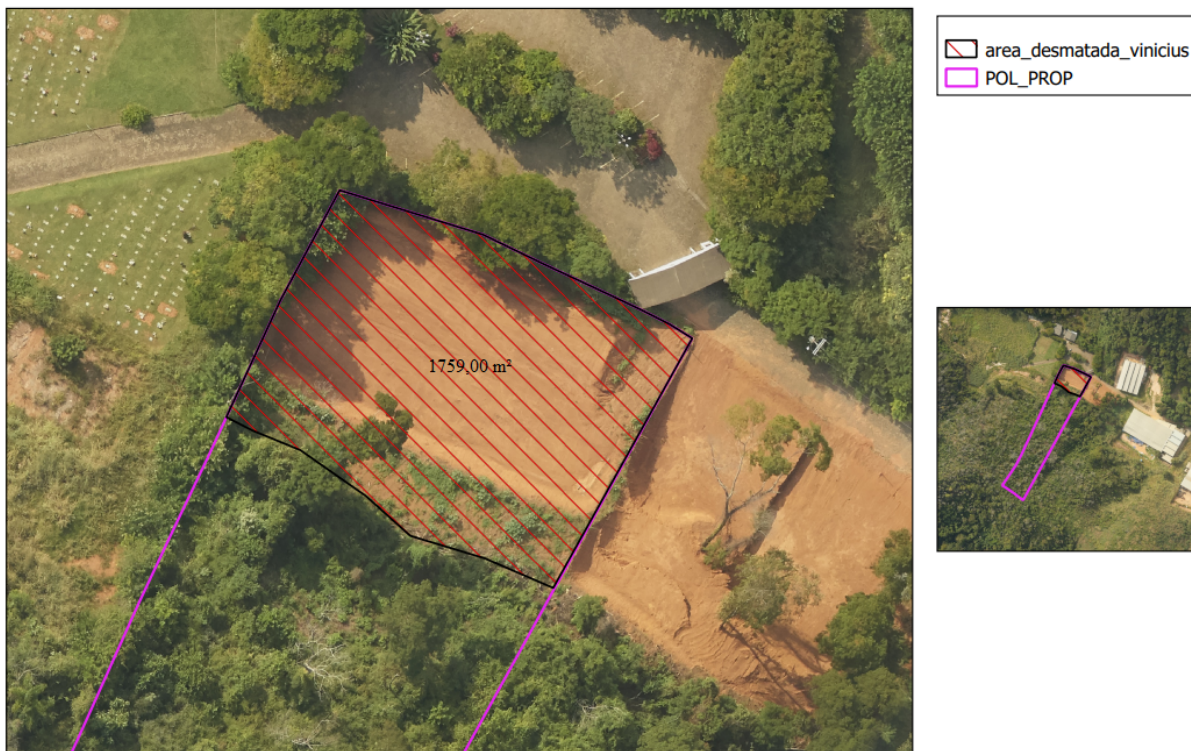
IMAGEM AEREA ORTORRETIFICADA DE MAIO DE 2021

- Ao analisarmos o polígono apresentado é possível verificar que a área da gleba delimitada pelo polígono apresentado diverge da área apresentada na planta topográfica e certidão de registro de imóvel, assim como a área que sofreu supressão de vegetação nativa irregular também é superior à informada no requerimento ambiental, conforme **Figura 01**:

Figura 05: Demonstração de supressão de vegetação nativa realizada superior à área de intervenção informada pelo responsável técnico no requerimento ambiental.

Assim sendo, da forma que foram apresentados os estudos seria necessário a alteração da área de intervenção ambiental que promove alteração de toda a instrução do processo, desde o requerimento ambiental, estudos assim como medidas compensatórias aplicáveis.
