Parecer nº 22/IEF/NAR CARANGOLA/2023

PROCESSO Nº 2100.01.0036015/2023-26

PARECER ÚNICO					
<b>1. IDENTIFICAÇÃO DO RESPONSÁVEL PELA INTERVENÇÃO AMBIENTAL</b>					
Nome: ATLANTICA TRADING EXPORTAÇÃO DE GRANITO LTDA			CNPJ: 08.070.346/0005-00		
Endereço: FAZENDA DA GLÓRIA			Bairro: Zona Rural		
Município: TOMBOS		UF: MG		CEP: 36.844-000	
Telefone: (32) 99954-8269		E-mail: leonidasjrgarcia@hotmail.com			
O responsável pela intervenção é o proprietário do imóvel? ( ) Sim, ir para o item 3 ( X ) Não, ir para o item 2					
<b>2. IDENTIFICAÇÃO DO PROPRIETÁRIO DO IMÓVEL</b>					
Nome: JOSÉ CARLOS MACHADO			CPF: 022.606.177-94		
Endereço: RUA CARLOS LOMBA, 100 APT 401			Bairro: CENTRO		
Município: CASTELO		UF: ES		CEP: 29.360-000	
Telefone: (28) 99985-1587		E-mail: compras@atlanticagranitos.com			
<b>3. IDENTIFICAÇÃO DO IMÓVEL</b>					
Denominação: FAZENDA DA GLÓRIA			Área Total (ha): 40,9649		
Registro nº: 4935 Livro: 02 Folha: 001			Município/UF: Tombos/MG		
Recibo de Inscrição do Imóvel Rural no Cadastro Ambiental Rural (CAR): MG-3169208-26CD.352E.B461.427E.94D0.CE01.E8C8.A174

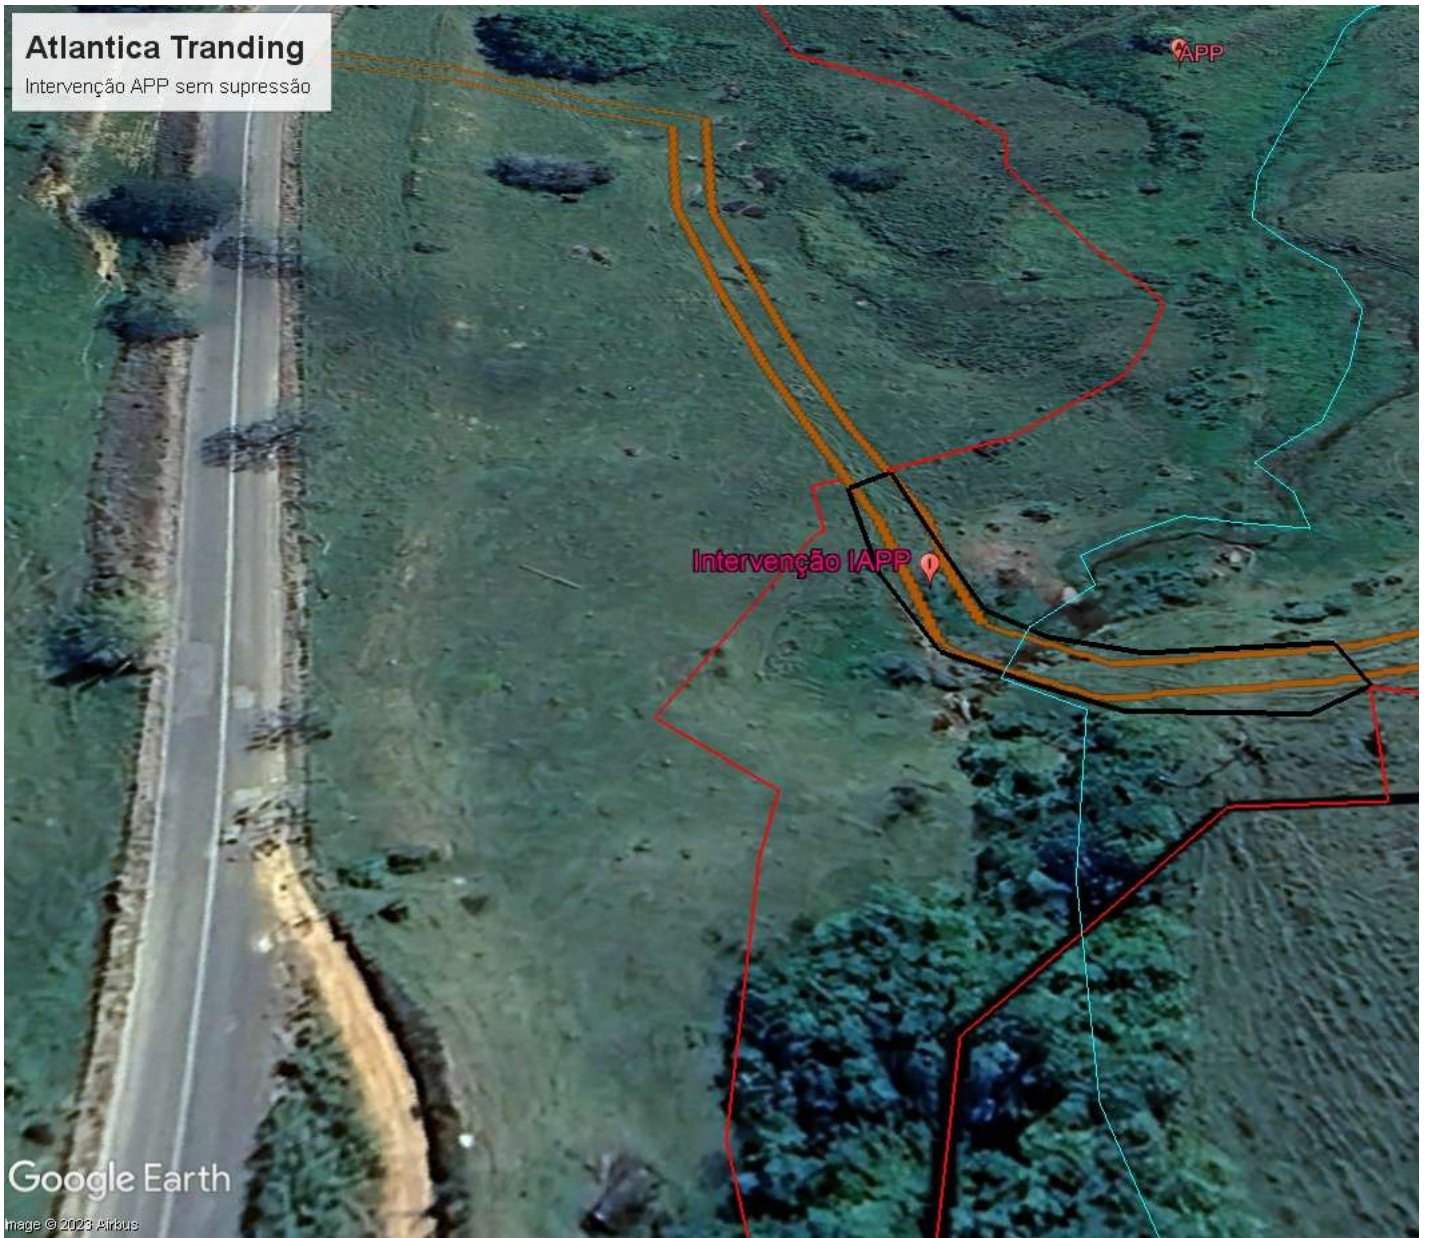
Intervenção APP sem supressão

1-Intervenção em APP sem supressão de vegetação em área de 0,0726 hectare para abertura de uma estrada de acesso que deverá ser aberta para se chegar ao comprimento, e em média cerca de 6 metros de largura, ocupando cerca de 2.131,00 m<sup>2</sup> ou 0,2131 hectare. Área esta desprovida de vegetação nativa e solo revestido de concreto permanente (margem de curso d'água) onde passará a estrada e será instalado uma passagem sobre o curso d'água, para acesso a lavra à pilha de rejeitos estéril (que compõe a ADA, a mesma terá cerca de 113,40 metros de extensão dentro da APP do curso d'água, onde a travessia será feita com instalação de manilhas de 1,00 metros de largura, determinando uma área de intervenção em APP total de 0,0726 hectare

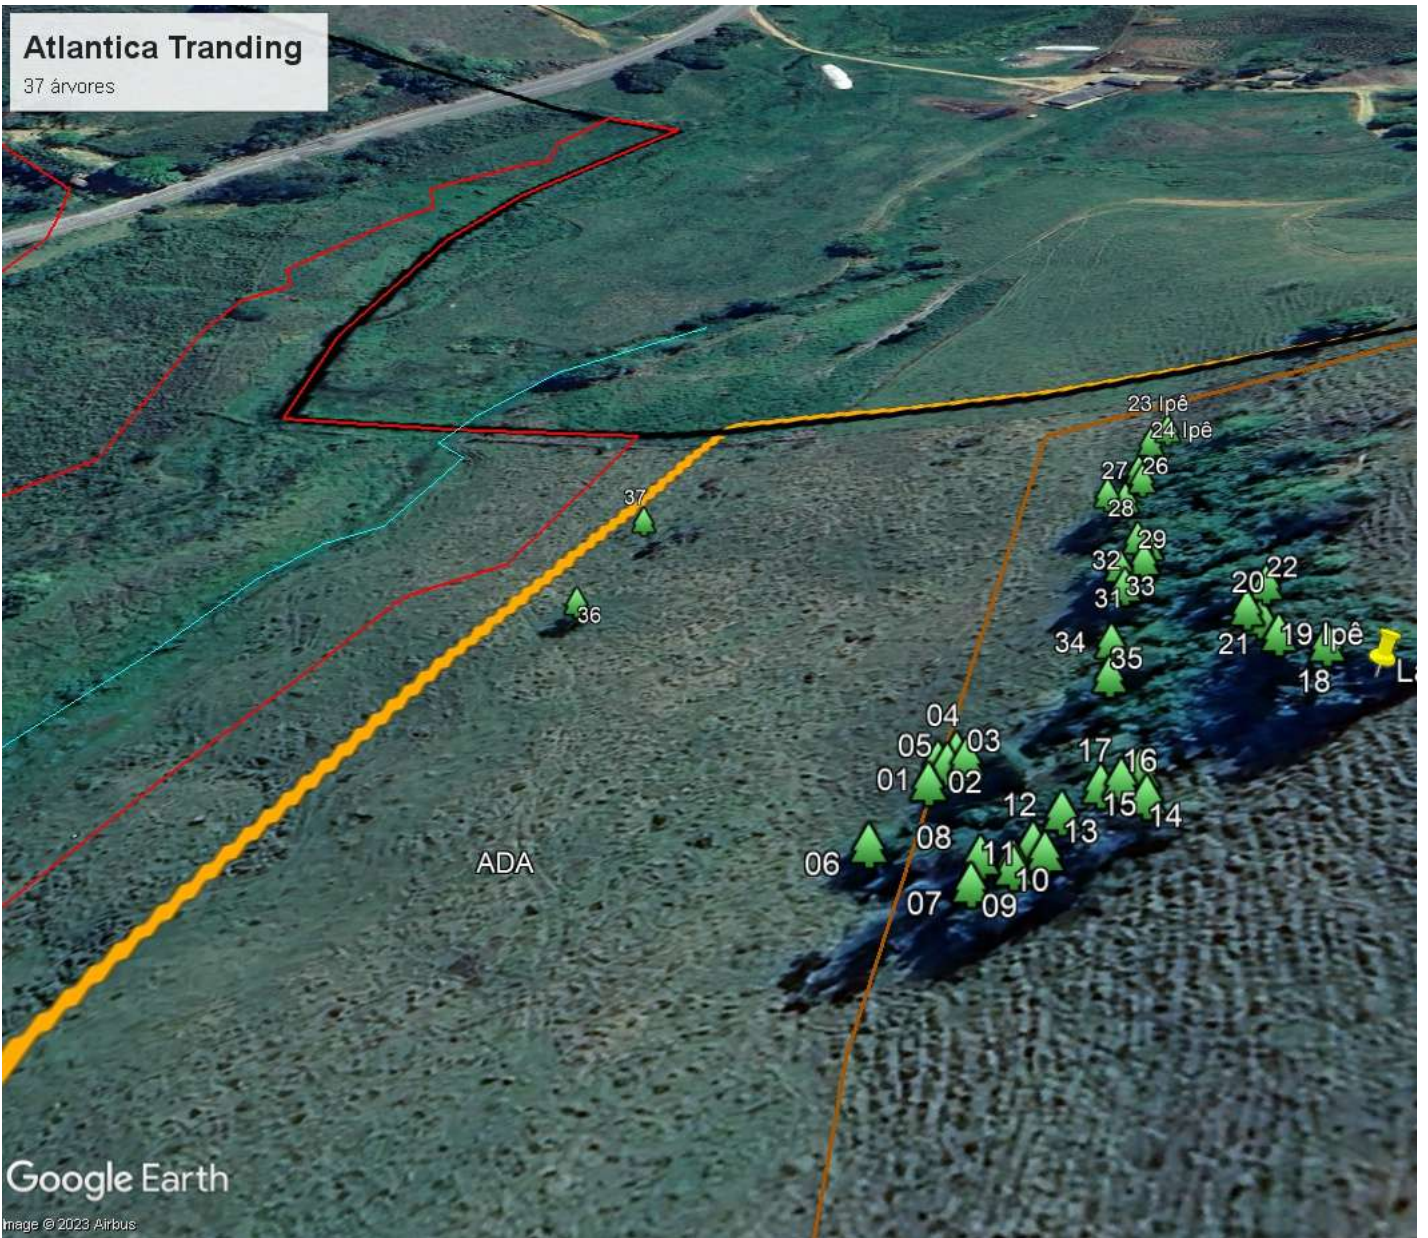
37 árvores

2-Corte de árvores nativas vivas sendo 4 protegidas por lei, na onde está localizado o afloramento rochoso (área alvo da mineração), onde abrangerá também os locais onde a estrada será aberta), possui uma área total de 3,7837 hectares totalmente formada por pastagem, onde ocorrem cerca de 37 indivíduos arbóreos isolados, com 35 árvores mais isoladas dentro de uma área de 0,0645 hectare, onde está localizado a área onde ocorrerá a exploração do granito.

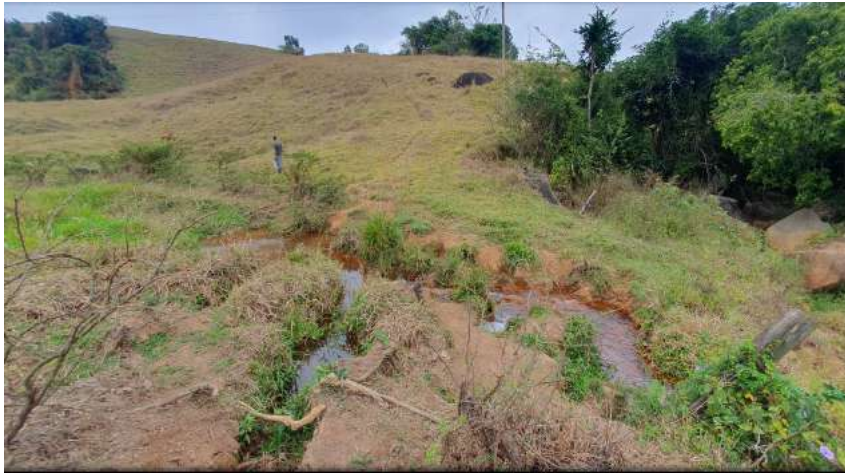
Intervenção em APP

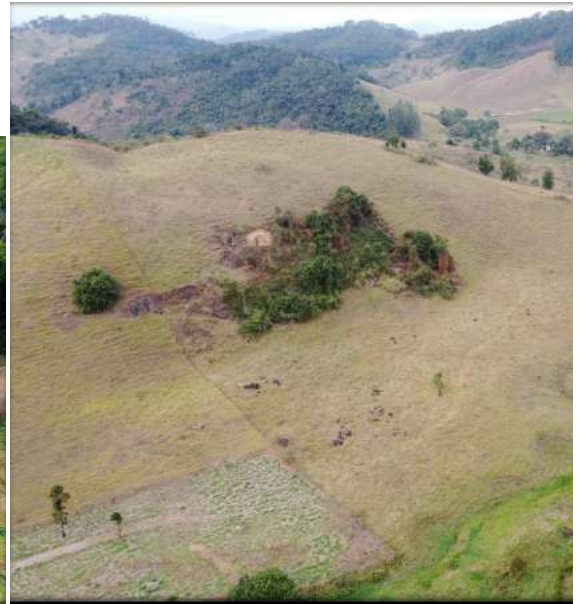
Corte de árvores isolad

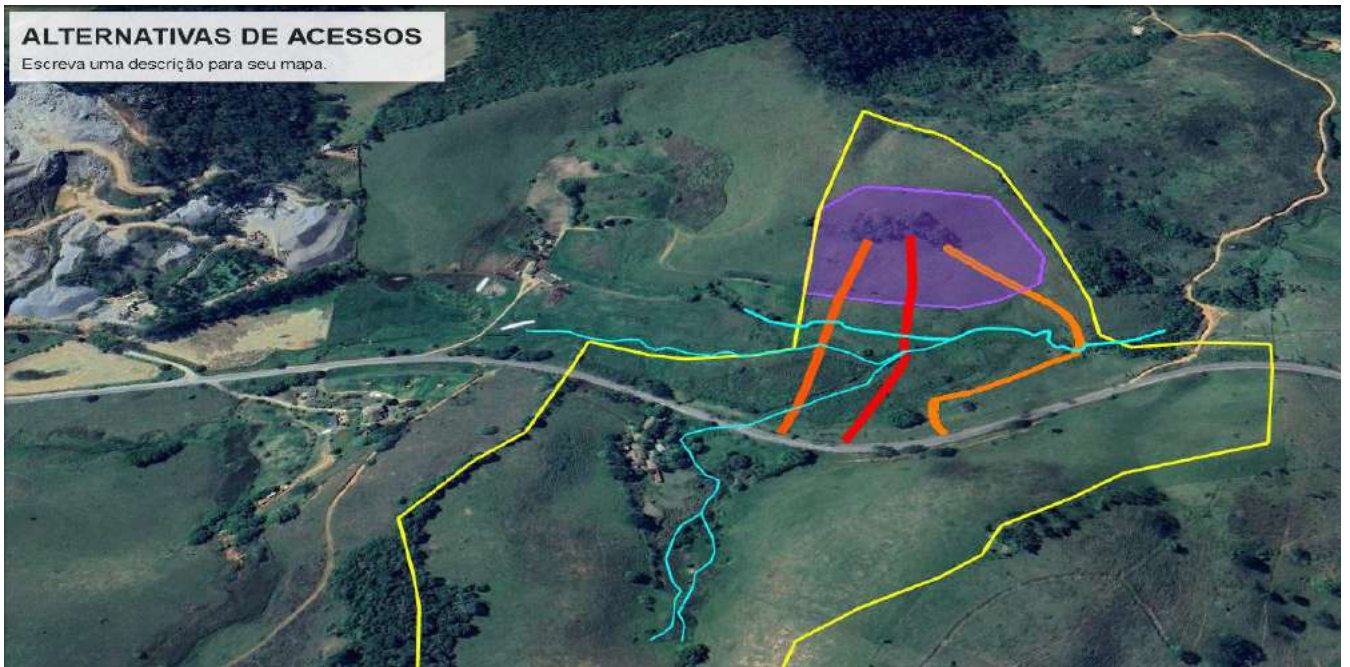
Imagem de satélite apresentando a propriedade, a rodovia MG 111, a hidrografia destacando as alternativas de acesso possíveis destacando a de

Sobre a inexistência de alternativa locacional, conforme pode ser observado pela imagem de satélite, partindo da rodovia MG 111 que será a rota de saída dos ve outro trajeto dentro da propriedade que não resulte em travessia sobre o curso d'água. Partindo do pressuposto de que obrigatoriamente a estrada a ser feita pa sobre curso d'água, observou assim o local para implantação da estrada que resultasse em menor trabalho de terraplanagem, que não exigisse supressão de vegeta menor intervenção em APP possível. Observando a imagem de satélite abaixo, tendo como referência a malha hídrica da propriedade e as alternativas propostas apresentar a melhor viabilidade, e é a que resulta em menor dano ambiental por que resulta em apenas uma travessia sobre curso d'água, enquanto que as outras ( área de intervenção maior por justamente necessitar de mais travessias sobre os cursos d'água afluentes do Córrego Glória conforme apresentado na imagem saté local indicado, comprovando a inexistência de alternativa locacional para a via de acesso.

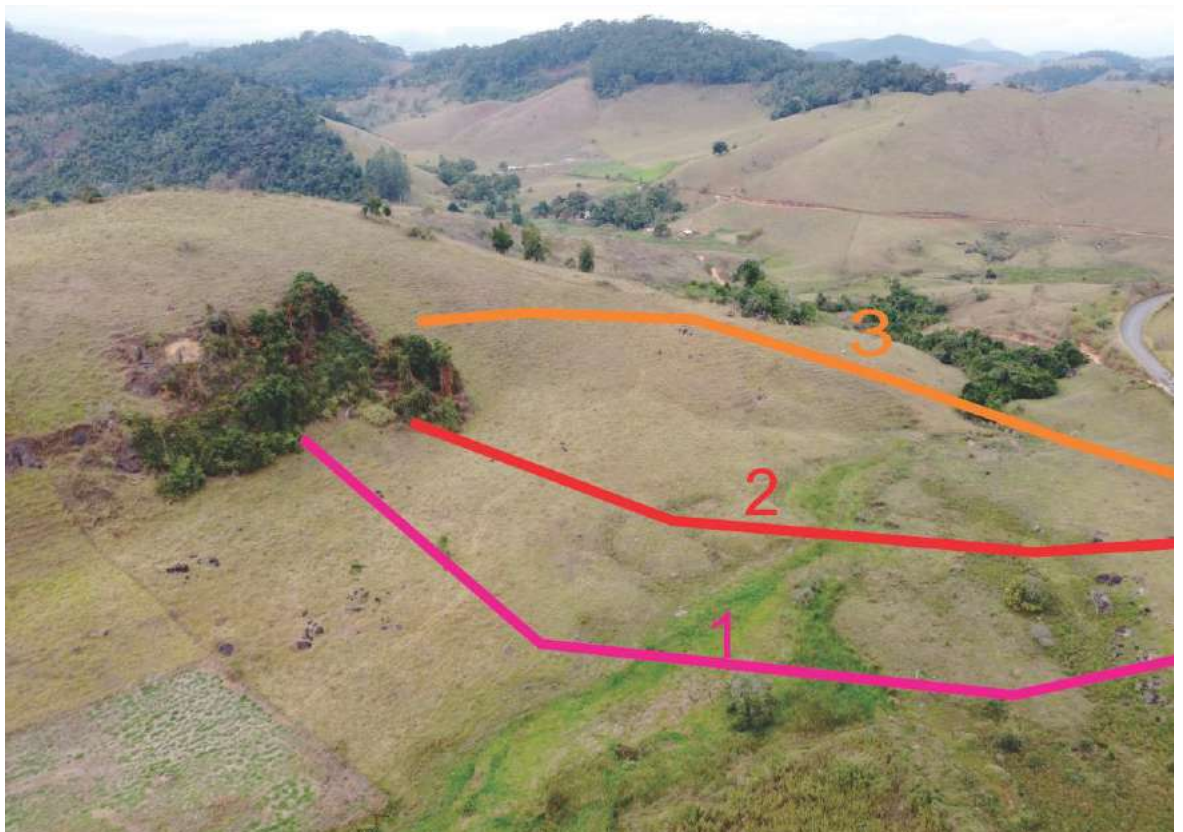
Registro fotográfico de drone apresentando as 3 opções de acesso destacando a intervenção de menor impacto e intervenção com apenas um

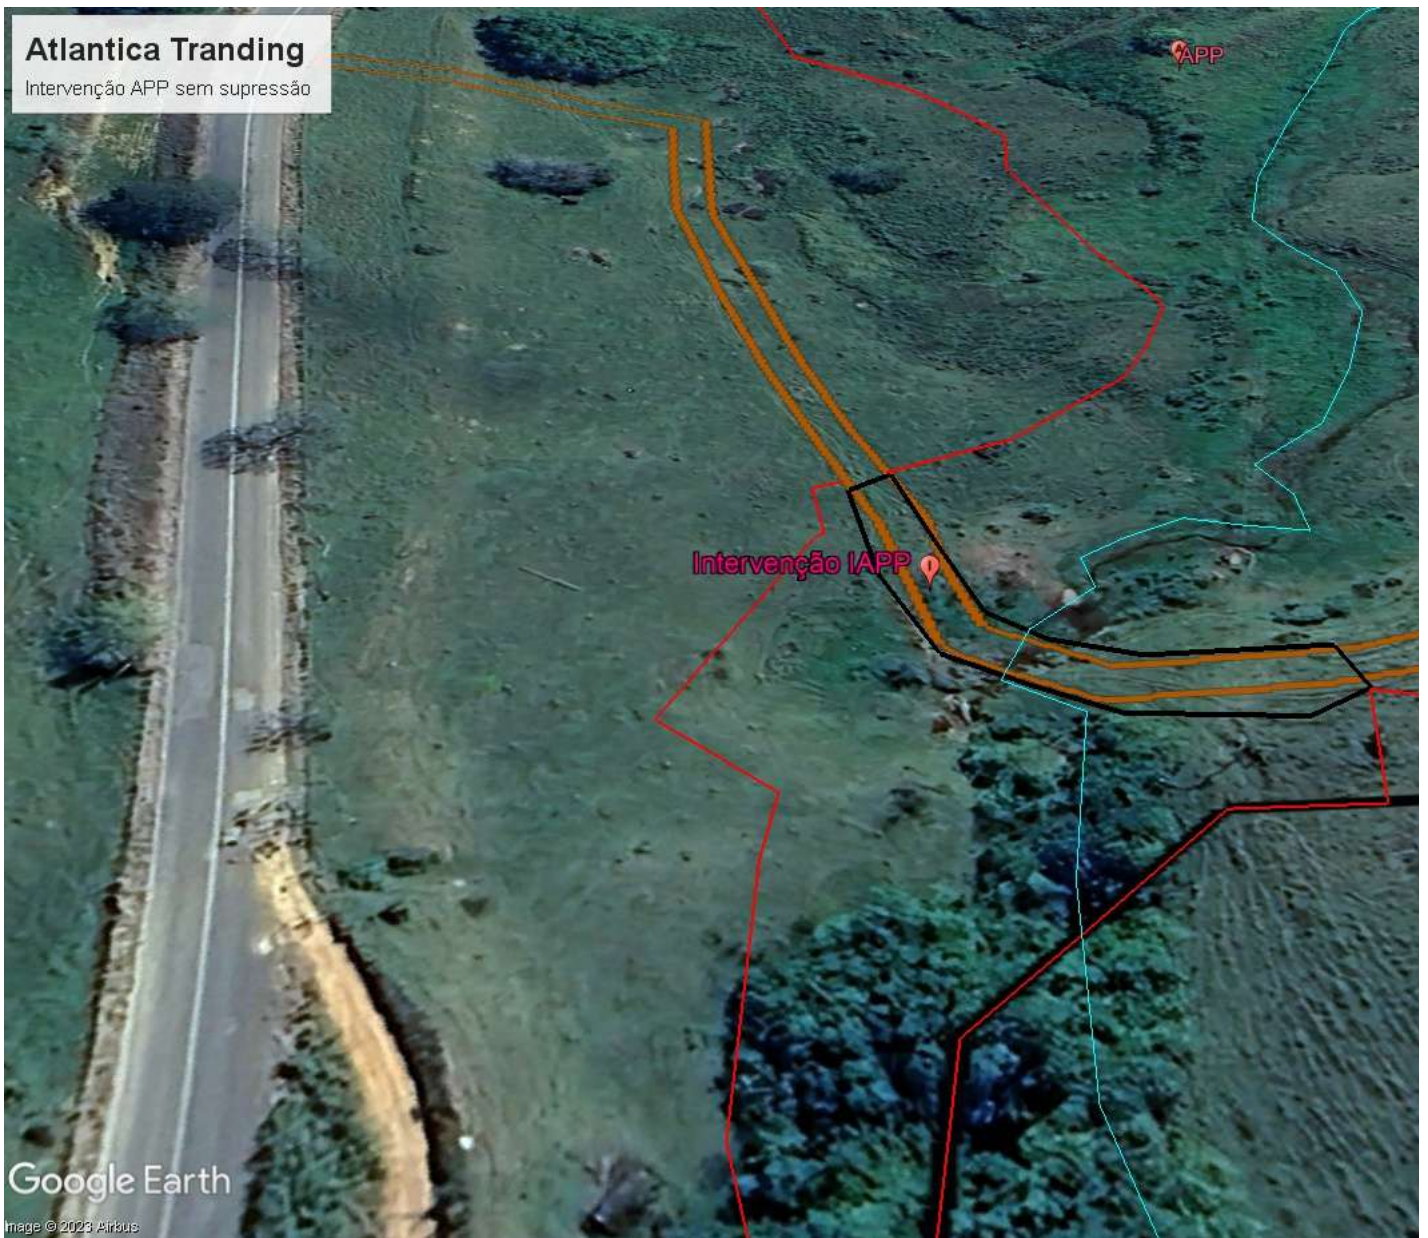
Intervenção APP sem supressão

A primeira intervenção trata-se de Intervenção em APP sem supressão de vegetação em área de 0,0726 hectare para abertura de uma estrada de acesso que deverá ter 356,00 metros de comprimento, e em média cerca de 6 metros de largura, ocupando cerca de 2.131,00 m<sup>2</sup> ou 0,2131 hectare, onde em determinada parte haverá a instalação de uma travessia natural formada por um pequeno fluxo hídrico.

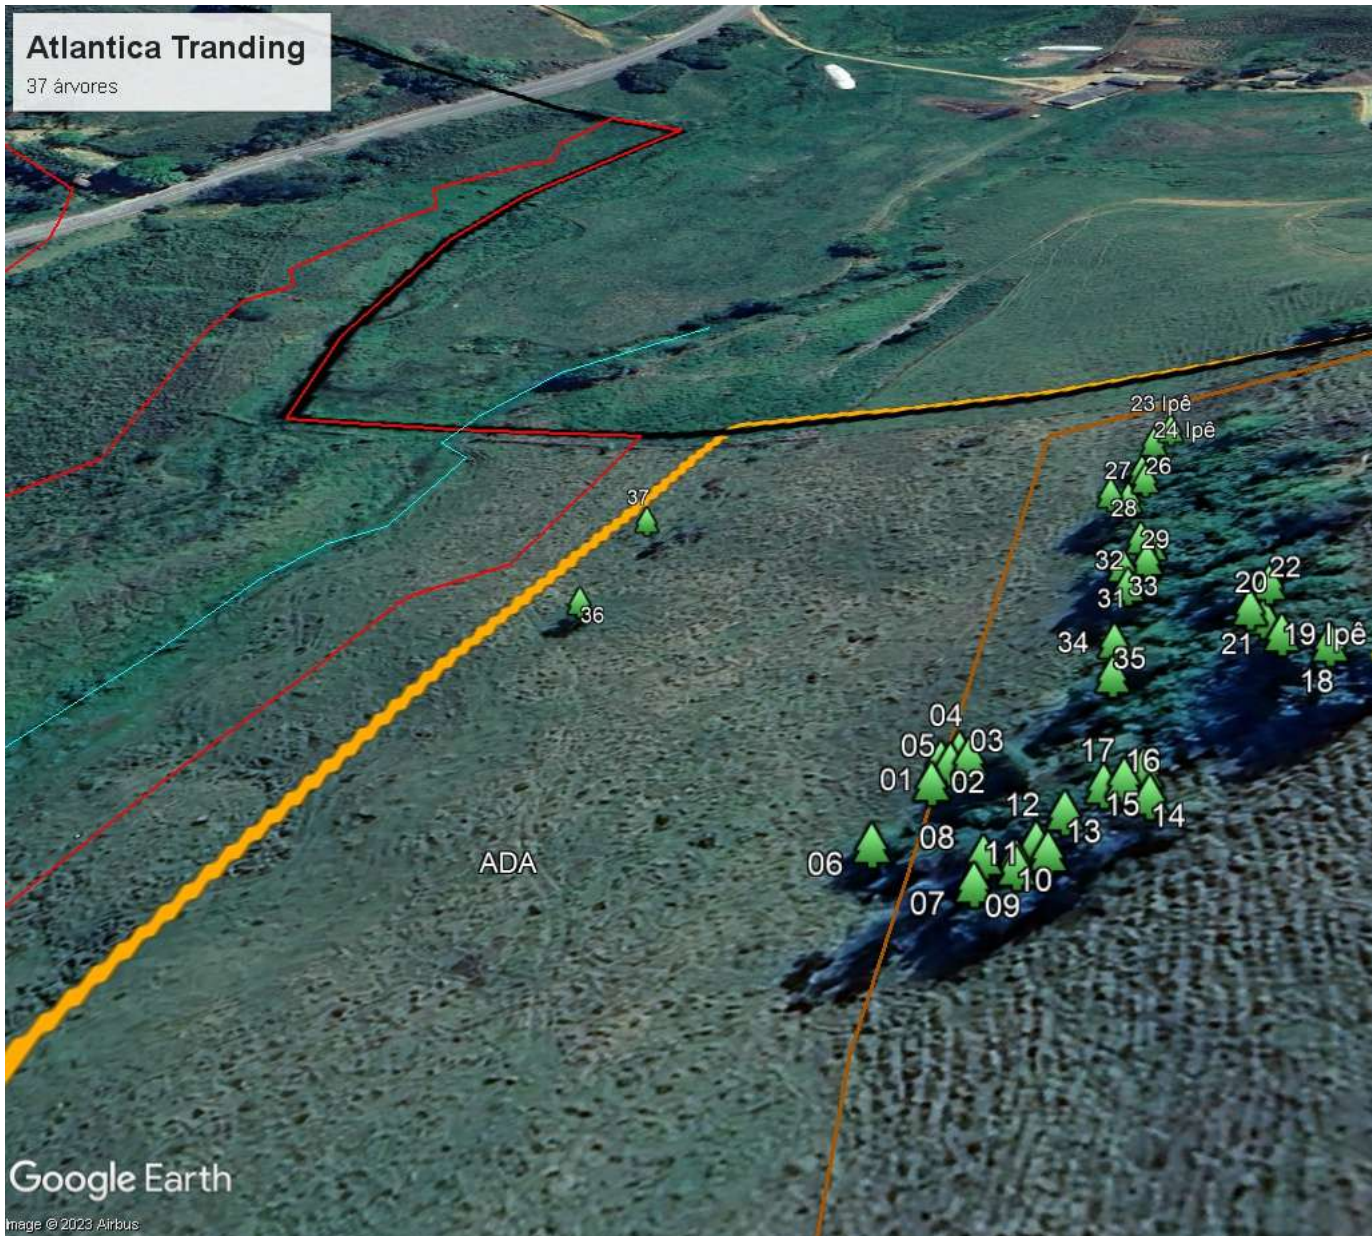
37 árvores

A segunda intervenção, trata-se de Corte de árvores nativas vivas sendo 4 protegidas por lei, na onde está localizado o afloramento rochoso (área alvo da mineração (exceto o acesso a ser aberto), possui uma área total de 3,7837 hectares totalmente formada por pastagem, onde ocorrem cerca de 37 adensado com 0,3230 hectares, e duas árvores mais isoladas dentro de uma área de 0,0645 hectare, onde está localizado a área onde ocorrerá a exploração do gar

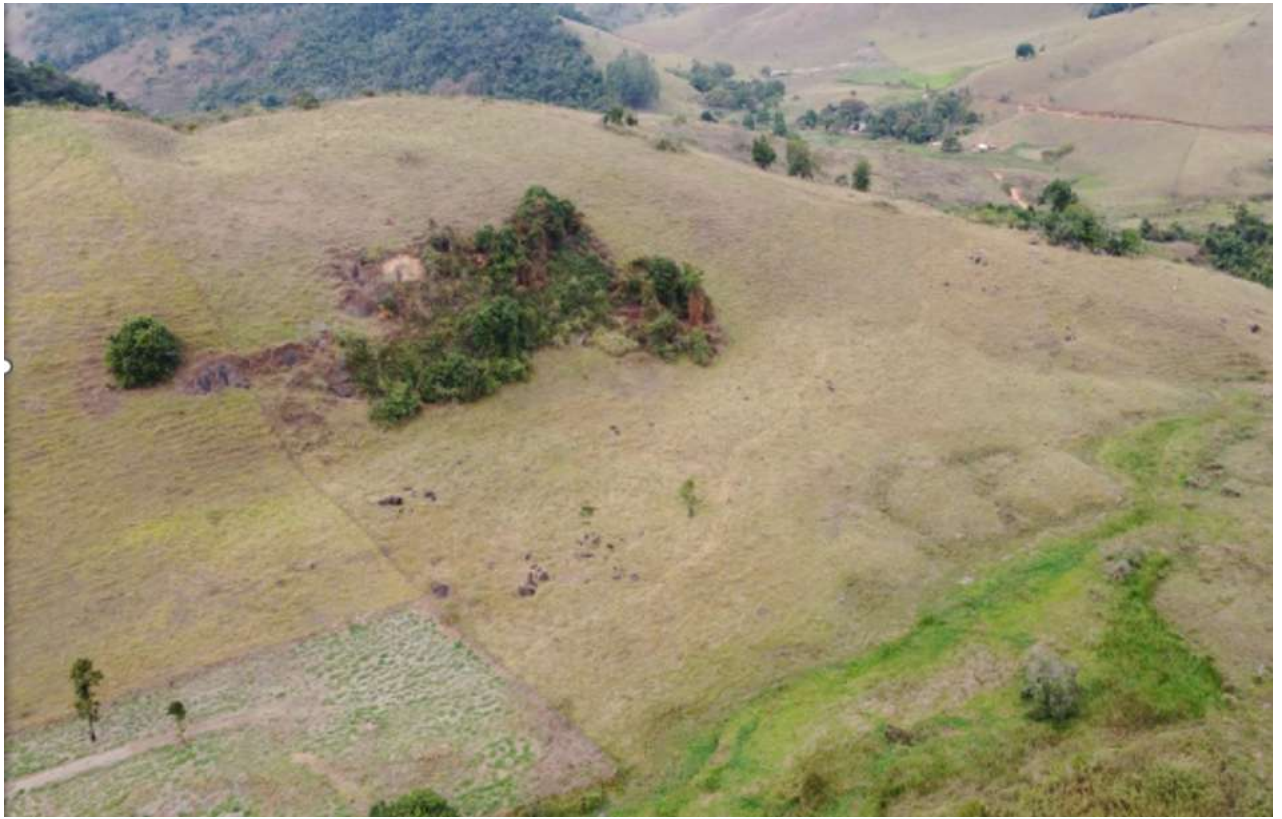
Visualização geral da ADA do futuro empreendimento minerário bem como ás árvores isoladas.

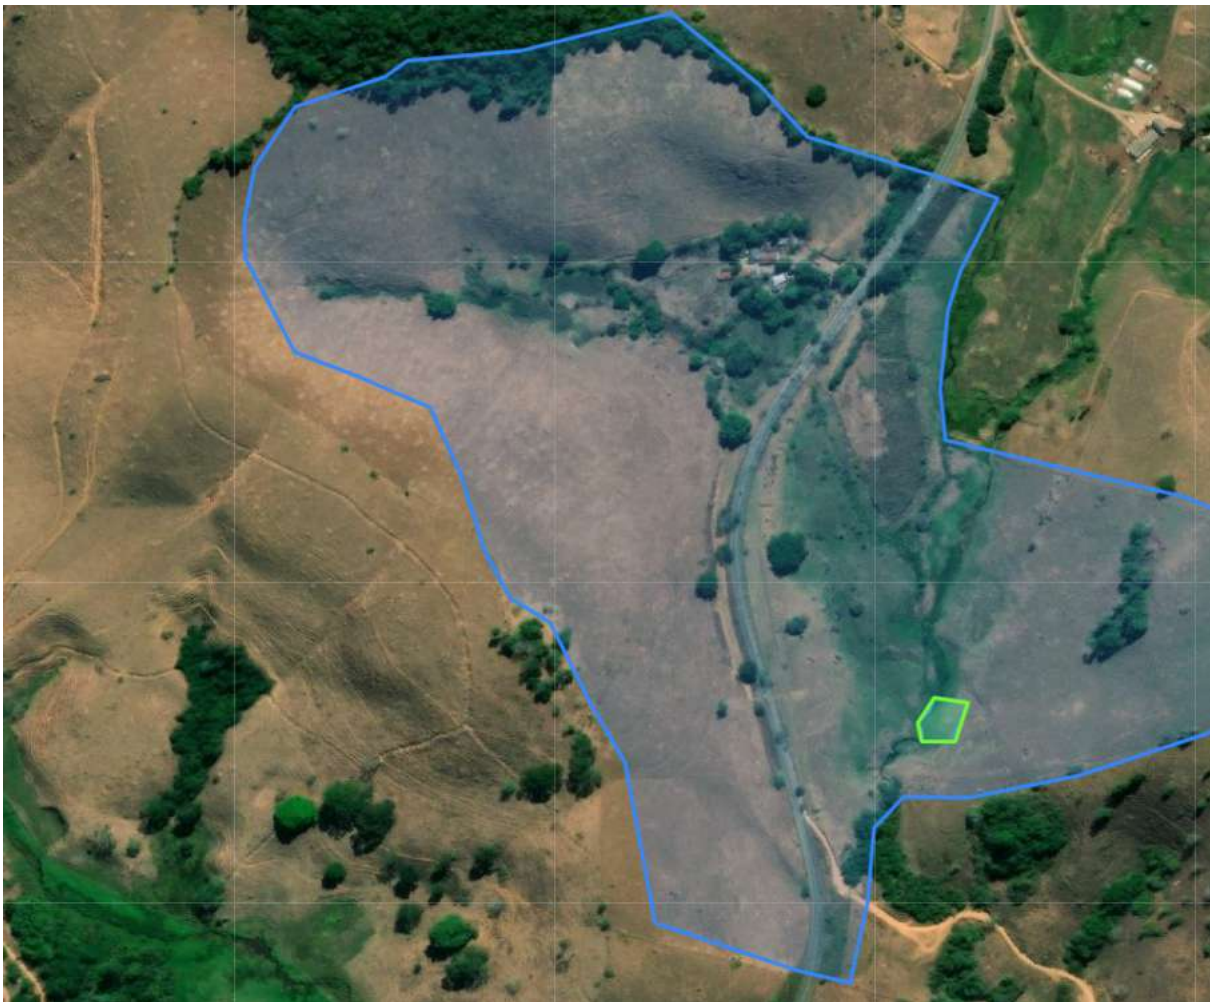
Área de compensação IDE-SISEMA

A área de compensação relativa a intervenção em APP e da supressão de espécie imune a corte ocorrerá na APP do Córrego Glória dentro da propriedade empreendimento, estando a montante do local onde se pretende implantar a via de acesso, sendo uma área antropizada com cultivo de pastagem, solo do tipo latc pelo pisoteio do gado, ocupando cerca de 0,112 hectare tendo como referência as coordenadas geográficas latitude sul 20° 49' 35,02" e longitude oeste 42° 02' 48,

"Executar o Projeto Técnico de Recuperação da Flora – PTRF – apresentado anexo ao processo, em área de 0,112 ha, tendo como coordenadas de referência 80736.23K na modalidade plantio, nos prazos estabelecidos no quadro de condicionantes bem como o plantio de 40 mudas da espécie *Handroanthus ochraceus* (ipê a 20308/2012, e mais 20 mudas adicionais como medida de conservação da espécie "in situ"
