Parecer Técnico IEF/NAR PARA DE MINAS nº. 51/2024

## **PARECER ÚNICO**

É objeto deste parecer analisar a solicitação para regularização de supressão de 0,1472ha de cobertura vegetal nativa em área comum e a regularização de supressão de 0,3098ha de APP no imóvel denominado Fazenda Campanha, município de Bom Despacho.

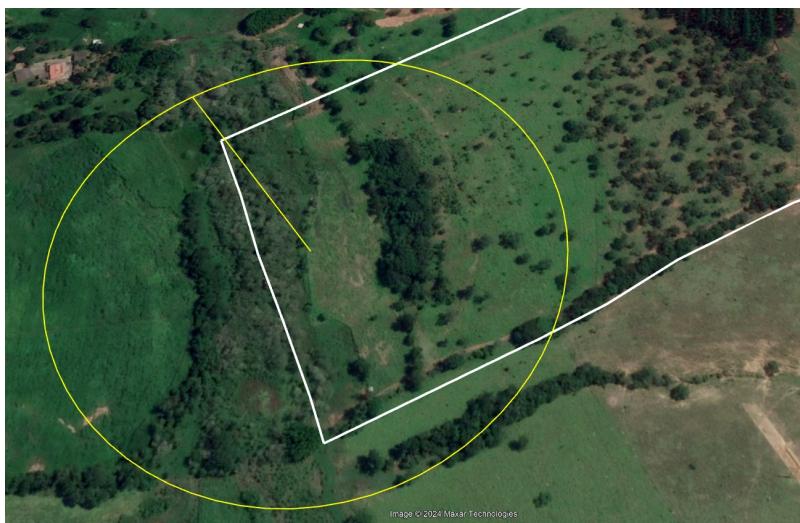
**Figura 1:** Em destaque amarelo está a APP com vegetação nativa (imagem de janeiro de 2018, disponível Google Earth).

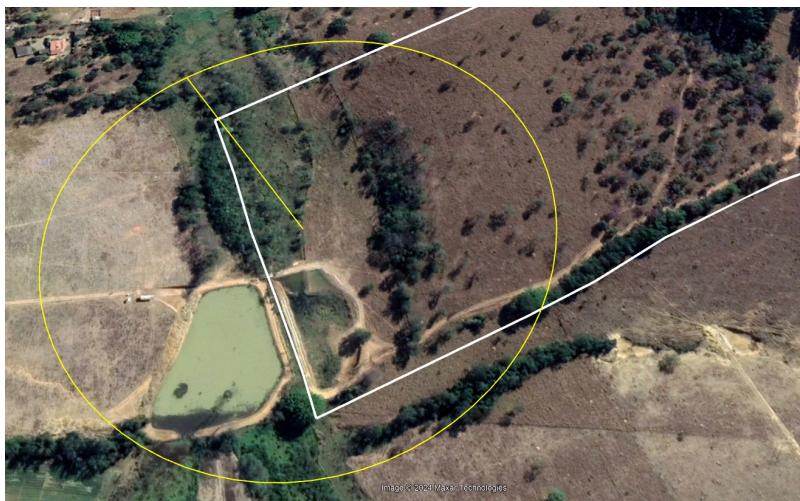
**Figura 2:** Em destaque amarelo está a APP com início da construção do barramento (imagem de julho de 2021, disponível Google Earth).

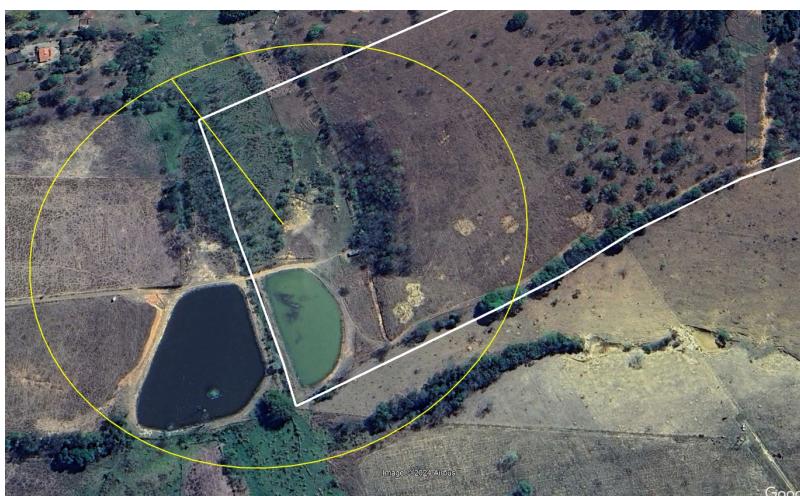
**Figura 3:** Em destaque amarelo está a APP desprovida de vegetação nativa, com o barramento e lagoa construídos (imagem de setembro de 2023, disponível Google Earth).

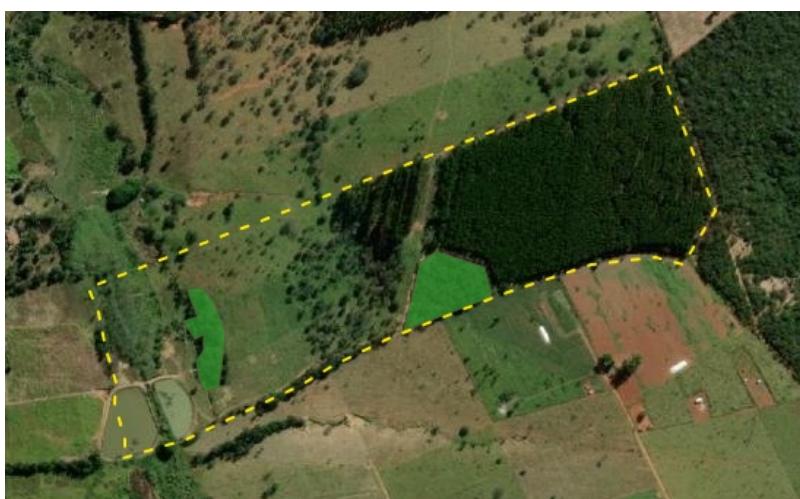
**Figura 4:** Em destaque verde está a área de RL informada na inscrição do imóvel no CAR em 02/06/2015. Destaca-se que não foi informada a APP do imóvel (imagem disponível na ficha do imóvel no site do <https://www.car.gov.br>).

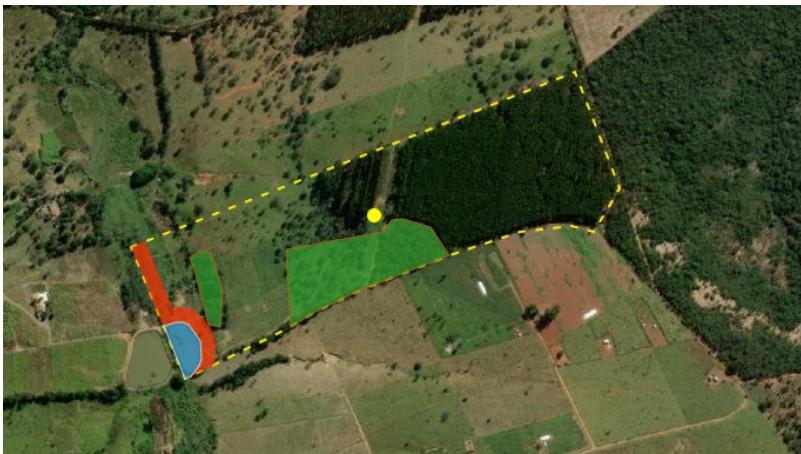
**Figura 5:** Em destaque vermelho, verde e azul estão, respectivamente, a APP, RL e a lagoa informados no CAR em 06/06/2024. Destaca-se que a RL proposta em 2024 ampliou as glebas de RL informadas em 2015 e que passou a ser informada faixa de APP no imóvel (imagem disponível na ficha do imóvel no site do <https://www.car.gov.br>).

O empreendedor deverá apresentar o retificar as informações do CAR conforme orientações dispostas no item 3.2 deste parecer técnico.
