## Parecer nº 23/IEF/NAR CAXAMBU/2024

PROCESSO Nº 2100.01.0036861/2024-73

## PARECER ÚNICO

Intervenção sem supressão de cobertura vegetal nativa em 0,0308 ha em área de preservação permanente – APP, tendo como plano de utilização pretendida a reconformação das laterais de uma ponte de terra que passa sobre um curso d' água numa estrada interno da Fazenda São Bento.

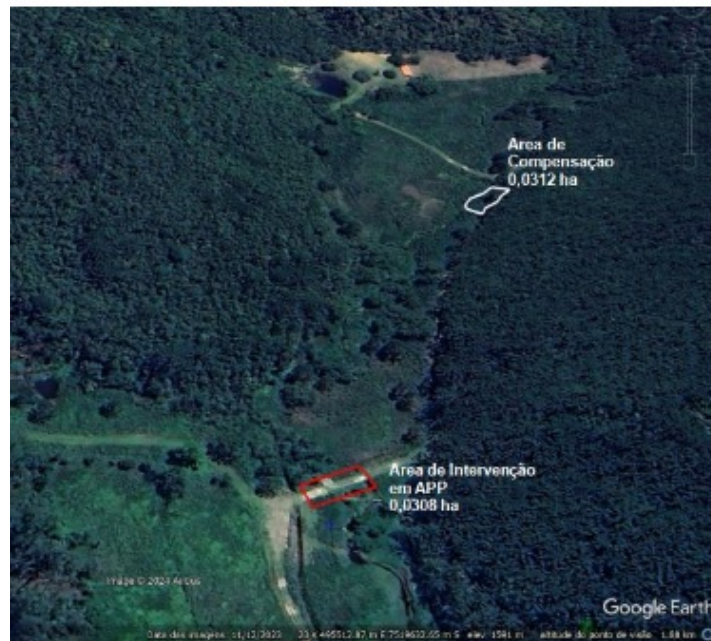
Imagem Google Earth : Área de Intervenção em APP e compensação

A área proposta para a compensação por intervenção em APP, encontra-se a montante da área de intervenção, em área de preservação permanente colonizada por pastagem (gramínea).

A proposta de compensação, consiste na recuperação de uma área 0,0312 ha de preservação permanente no mesmo imóvel, área relevante para a redução da fragmentação de habitats e aumento da conectividade entre sistemas conservados, formando um ambiente com características ambientais que convergem em proposta relevante.

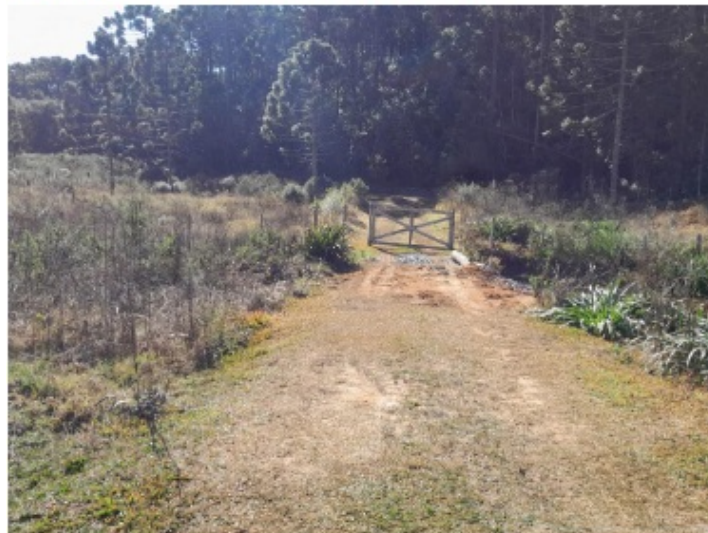
Foto 1: Área da Intervenção em APP

A intervenção em APP: Inicia-se a descrição deste perímetro no vértice P.1, definido pelas coordenadas E: 495500.61 m e N: 7519636.08 m com azimute 71°23'41" e distância de 25,51 m até o vértice P.2, definido pelas coordenadas E: 495524.79 m e N: 7519644.22 m com azimute 157°30'41" e distância de 12,08 m até o vértice P.3, definido pelas coordenadas E: 495529.41 m e N: 7519633.06 m com azimute 252°30'32" e distância de 26,68 m até o vértice P.4, definido pelas coordenadas E: 495503.96 m e N: 7519625.04 m com azimute 343°07'12" e distância de 11,54 m até o vértice P.1, encerrando este perímetro com uma área de 308 m<sup>2</sup>.

Em vistoria técnica, foi observado que a intervenção ambiental, trata-se da reconformação das laterais de uma ponte de terra que passa sobre um curso d' água de uma estrada interno da Fazenda São Bento, já existente, que atualmente apresenta instabilidade em suas laterais com aparecimento de processos erosivos no solo, causado em grande parte pela água em períodos chuvosos.

A intervenção tem como objetivo promover a estabilidade do processo erosivo e a segurança da estrada, onde será necessário realizar uma reforma para o reforço da estrutura da ponte/estrada e sua revegetação.

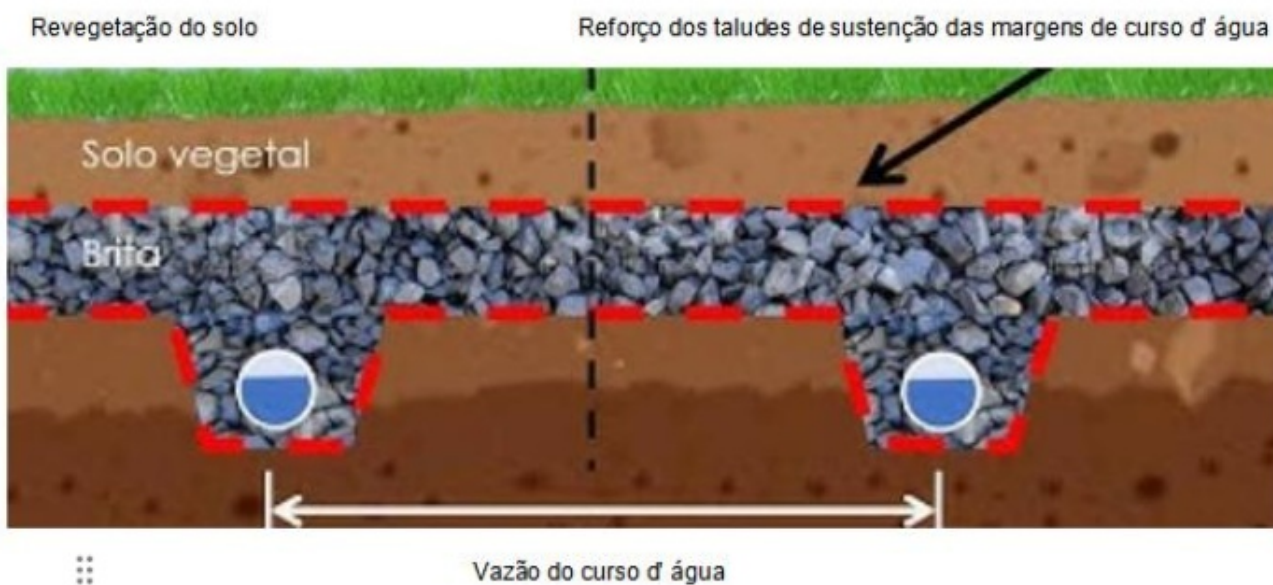
Para o controle a erosão e a instabilidade das margens do curso d' água, utilizou-se como metodologia a reconformação dos taludes laterais com o emprego de terra, bloco de concreto vazado e pedra que constituem boa solução para a proteção erosiva de curso d' água.

Para a vazão da água será substituídas as manilhas de 50 mm para manilhas de 200 mm.

As inclinações dos taludes segundo recomendações, geralmente apresentam, valores próximos, todavia há uma tendência de se adotar a relação 3:1 para o talude de montante e 2:1 para o de jusante.

Esquema ilustrativo da obra

A revegetação será feita através da fixação de placas de grama e bermalongas/biomantas com mix de sementes de gramíneas, leguminosas e espécies florestais típicas de mata ciliar fixadoras de solo, fixadas através de estacas de madeira ou bambu em torno da obra e dentro dos blocos vazado.

Estas técnicas são baseadas em elementos flexíveis rígidos que permite obter grande proteção a estabilidade e a revegetação da margens do curso d' água.
