LAUDO TÉCNICO FINAL 019/2024

PA SLA: 713/2023 **Situação:** Sugestão pelo deferimento
Fase do Licenciamento: LOC **Validade da Licença:** 6 anos

Empreendedor: Minerinvest Mineração Ltda. **CNPJ:** 10.016.341/0001-09

O presente laudo apresenta a análise do processo SLA nº 713/2023, através do qual o empreendimento Minerinvest Mineração Ltda., CNPJ nº 10.016.341/0001-09, localizado na zona rural do município de Belo Vale, solicitou Licença de Operação Corretiva (LOC) para a Mina da Baixada

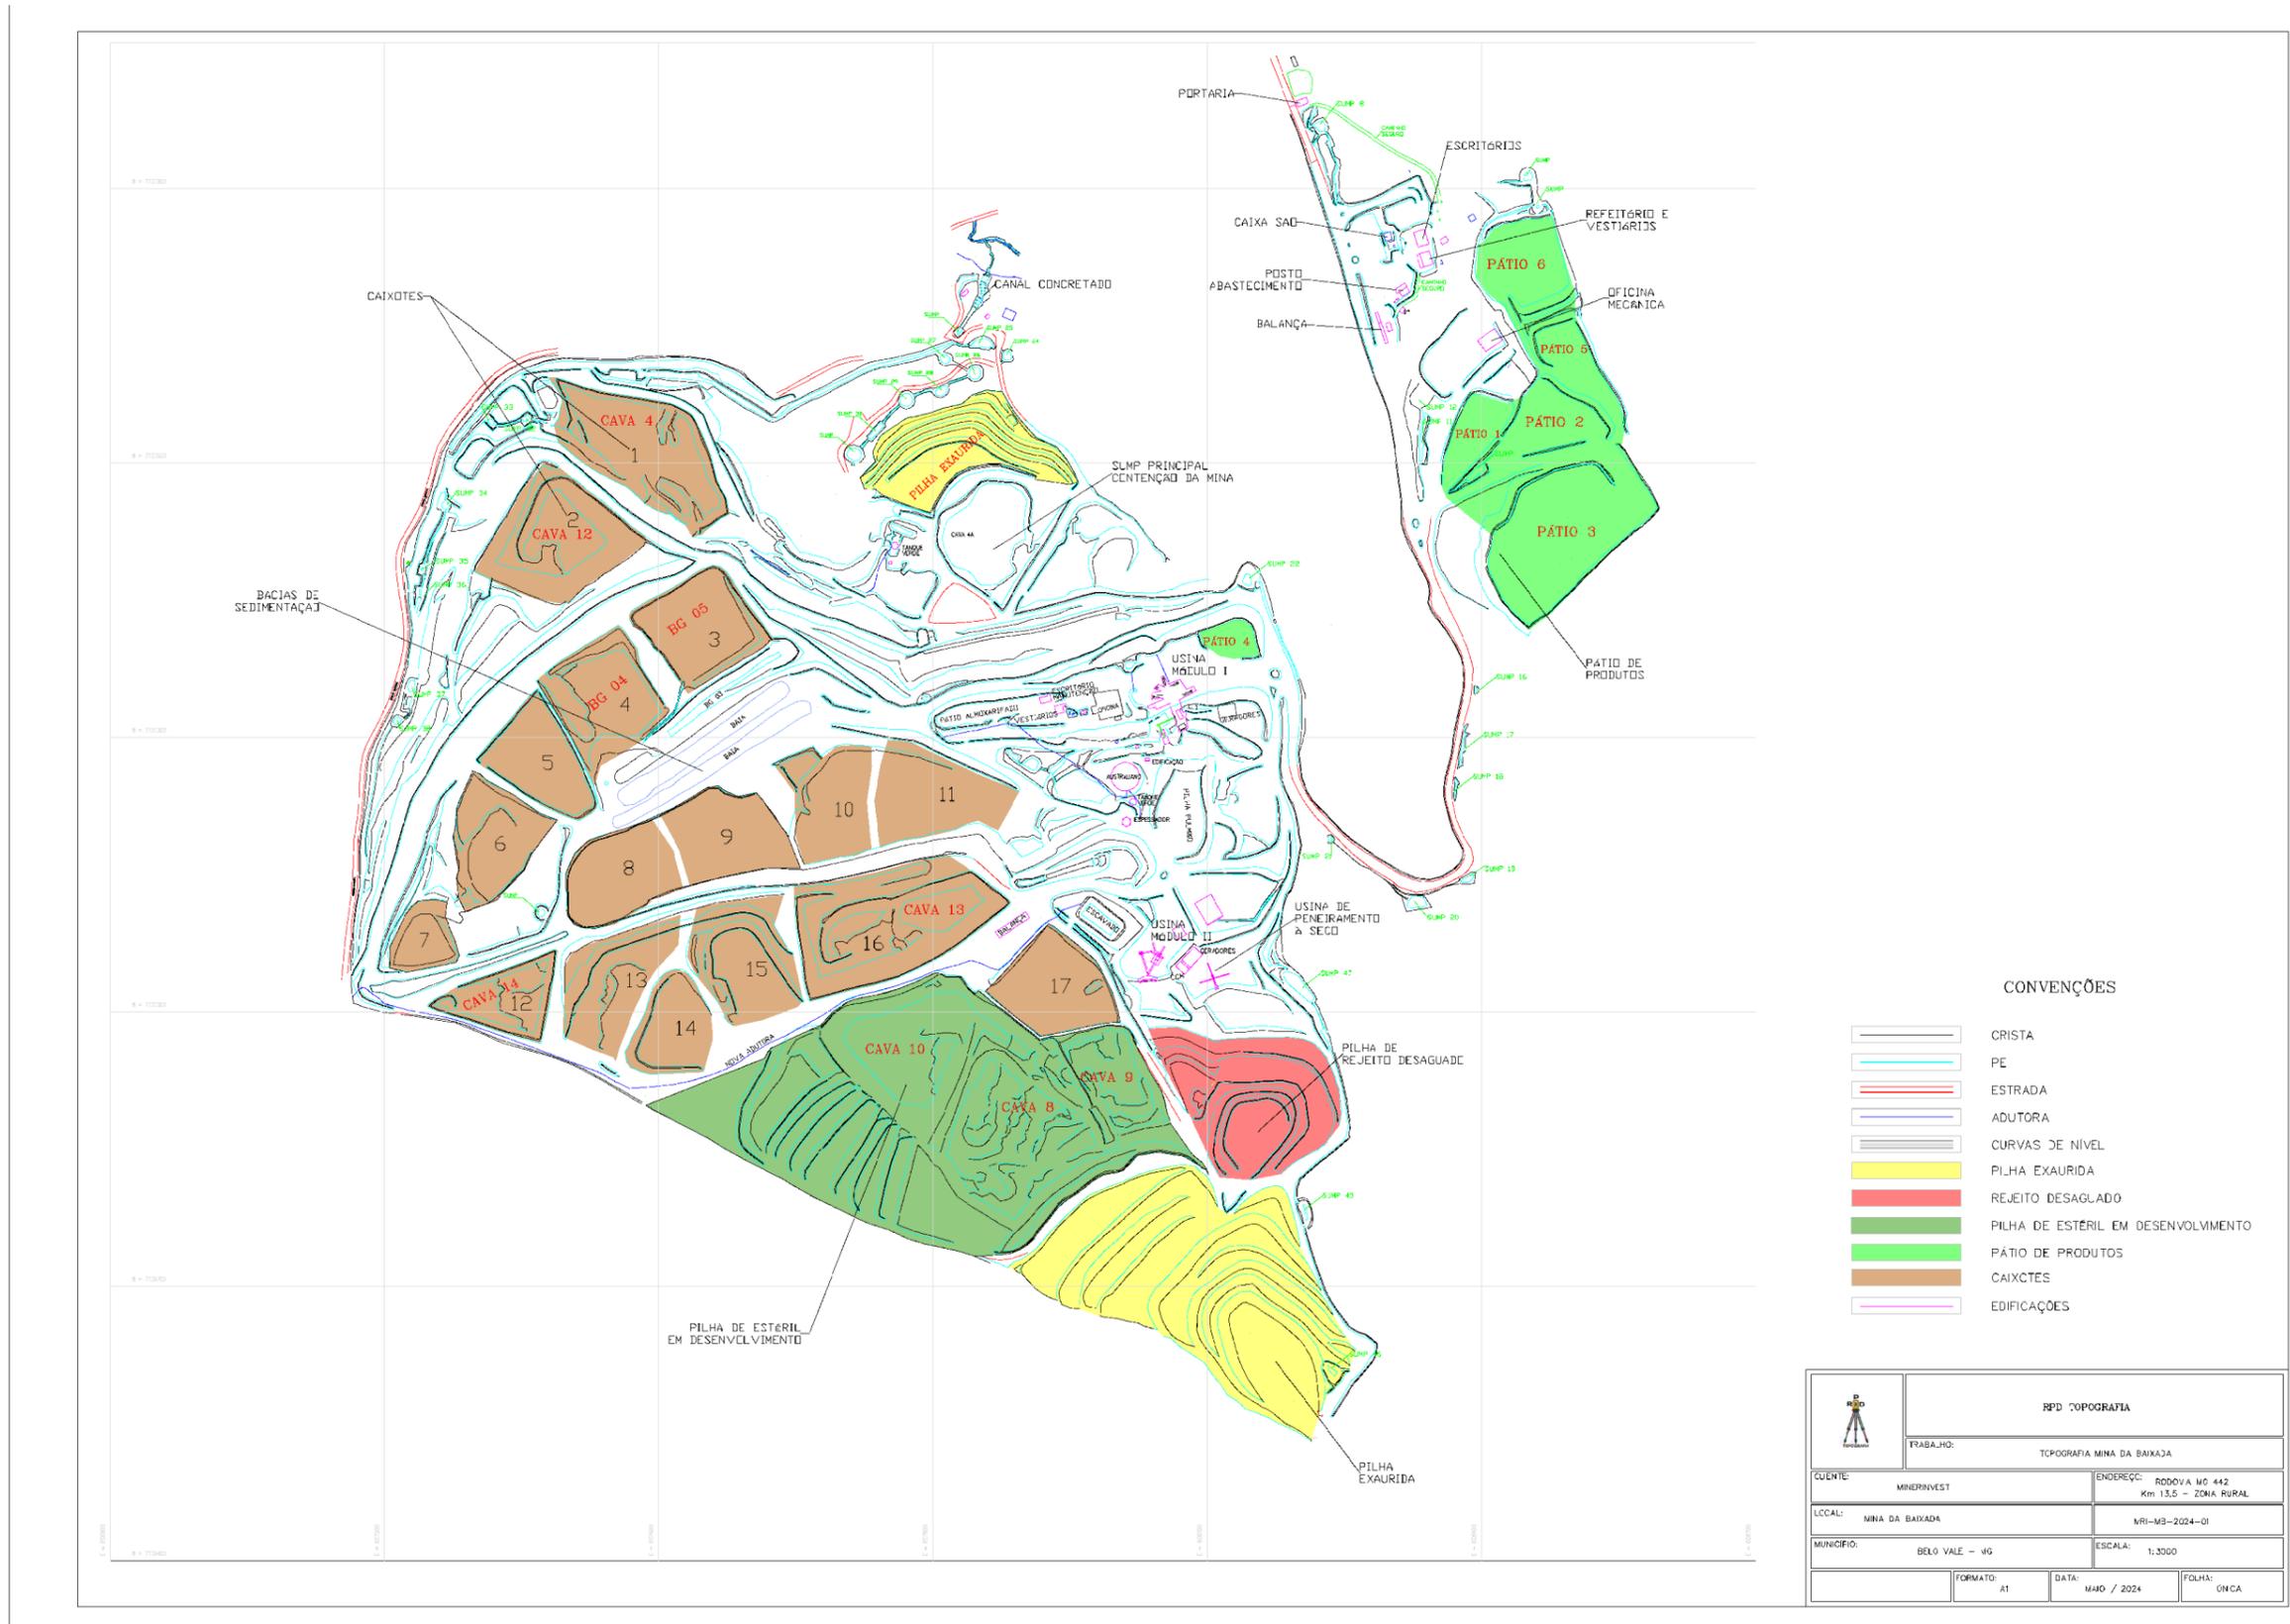
Figura 2. Arranjo geral do empreendimento.

A disposição das áreas operacionais na ADA do empreendimento, nos termos dos estudos apresentados, pode ser observada na Figura 2.

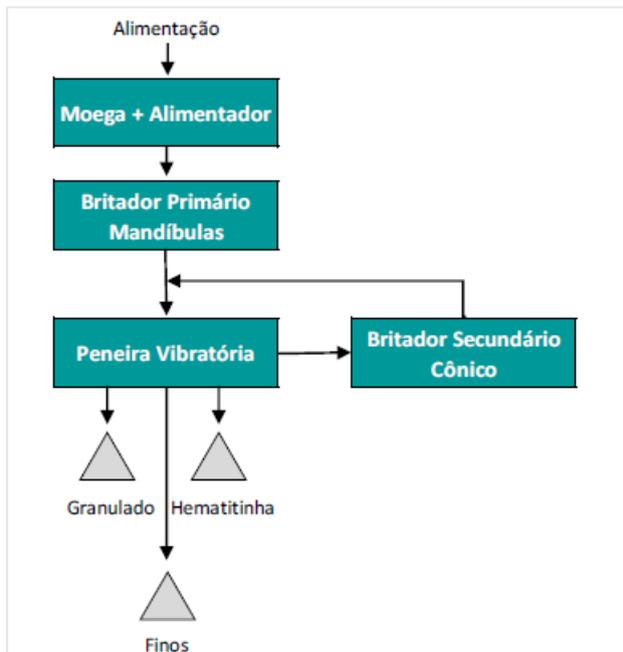
Figura 3. Fluxograma de processo da Planta de Britagem e Peneiramento a Seco.

O minério utilizado na operação da Mina da Baixada (próprio e/ou de fornecimento de terceiros) alimenta, com o auxílio de uma pá carregadeira, a planta de peneiramento e britagem a seco.

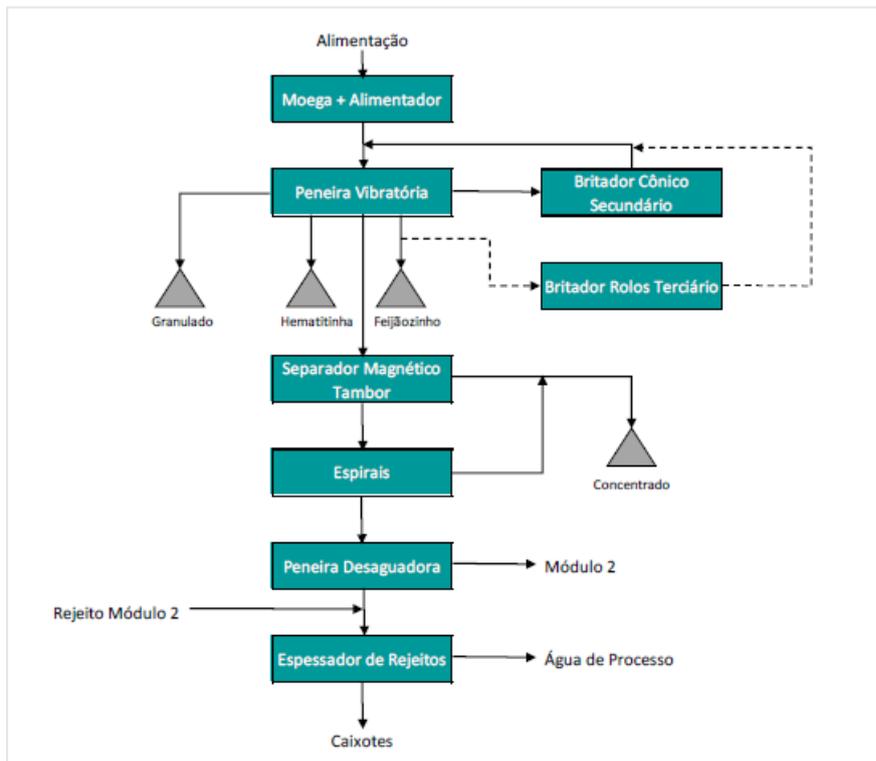
Figura 4. Fluxograma de processo do Módulo 1.

O minério utilizado na operação da Mina da Baixada é alimentado com o auxílio de uma pá carregadeira na planta de peneiramento e concentração magnética e gravítica a úmido.

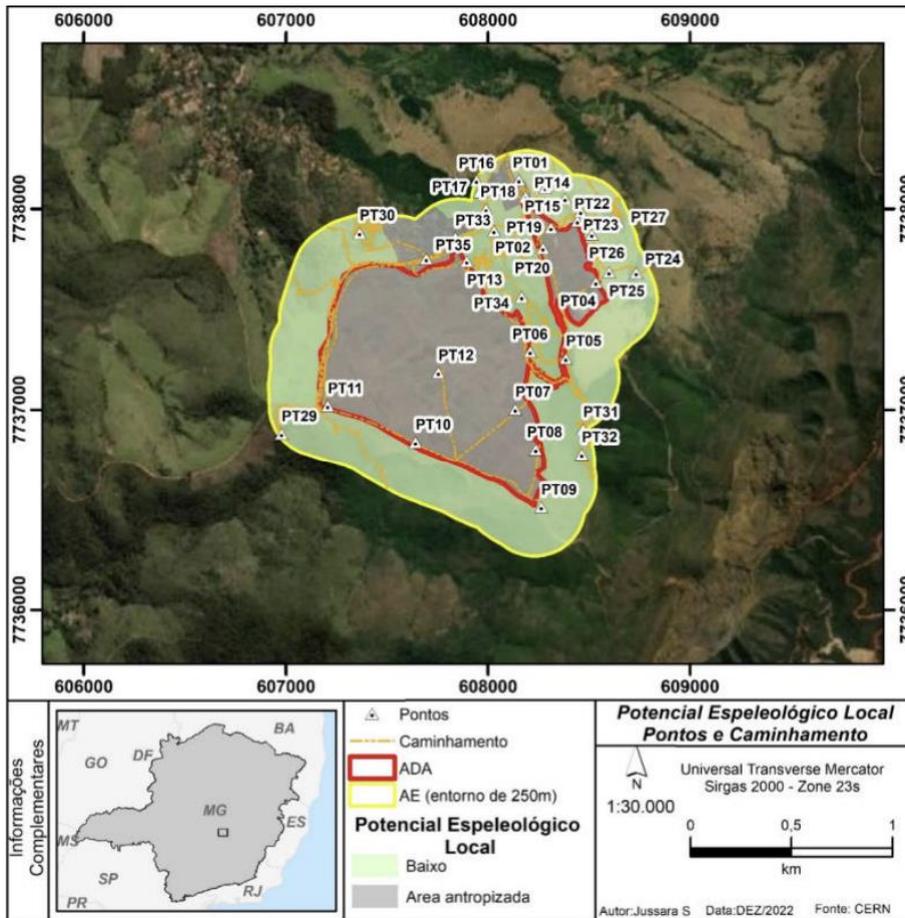
Figura 11. Mapa do potencial espeleológico local.

O caminhamento realizado possibilitou a descrição de 35 pontos de controle, que corroboram para a afirmação do potencial de ocorrências e/ou feições cársticas nas áreas percorridas. Foram percorridos cerca de 24 quilômetros, não sendo registradas ocorrências de feições e/ou cavernas naturais subterrâneas, tal fato se deve ao conjunto de características físicas da área, que não são favoráveis aos processos de espeleogênese.

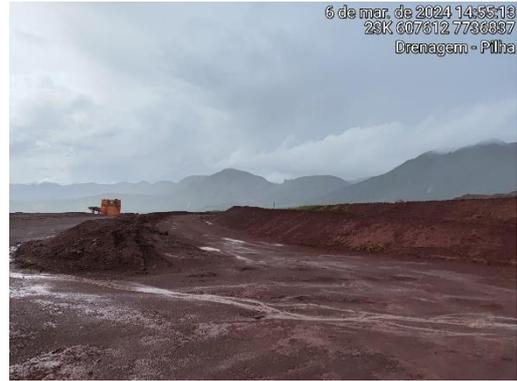
Foto 7: Talude na pilha de estéril revegetado necessitando de manutenção e readequação.

Foto 8: Talude sem cobertura vegetal que deverá ser objeto de recuperação.

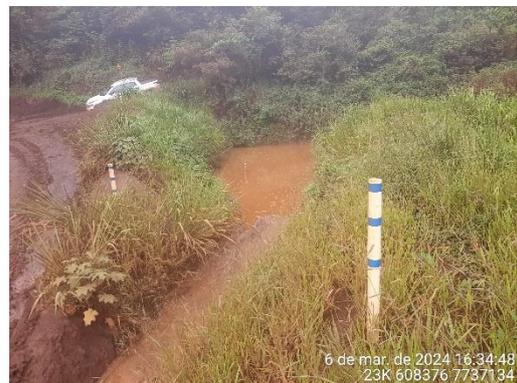
Foto 9: Pilha de Rejeito Desaguado que deverá ser reprocessado devido ao alto teor de minério existente no material empilhado.

Foto 10: Sump na margem do acesso, no ponto de interceptação do Córrego das Flores.

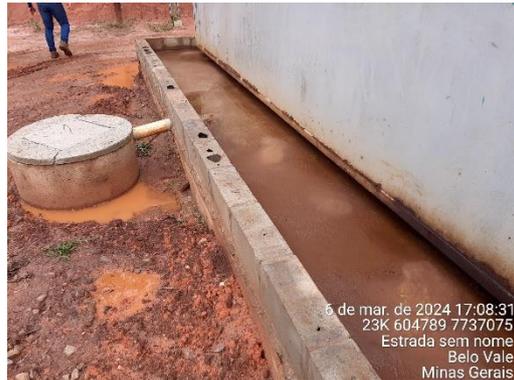
Foto 17: Borra de óleo com água dentro da contenção metálica do tanque de abastecimento de 15.000L.

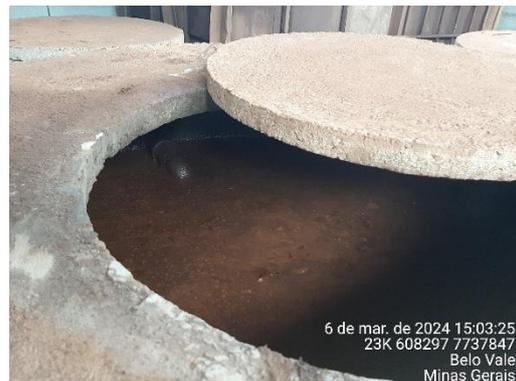
Foto 59: Sessão que recebe a borra de óleo.

Foto 60: Sessão intermediária de separação da borra e efluente destinado ao sumidouro.
