Parecer nº 100/FEAM/URA TM - CAT/2025

| PARECER ÚNICO Nº 127184764 (SEI) | | | | | | |
|--|--|---|---|---|---|--|
| INDEXADO AO PROCESSO: Licenciamento Ambiental | PA SLA: 5457/2025 | | SITUAÇÃO: Sugestão pelo Deferimento | | | |
| EMPREENDEDOR: MINERACAO BELA VISTA LTDA | | | CNPJ: 24.867.893/0001-35 | | | |
| CÓDIGO: A-03-01-8 | ATIVIDADE OBJETO DO LICENCIAMENTO (DN COPAM 217/17): Extração de areia e cascalho para utilização imediata na construção civil. | | | CLASSE | CRITÉRIO LOCACIONAL | |

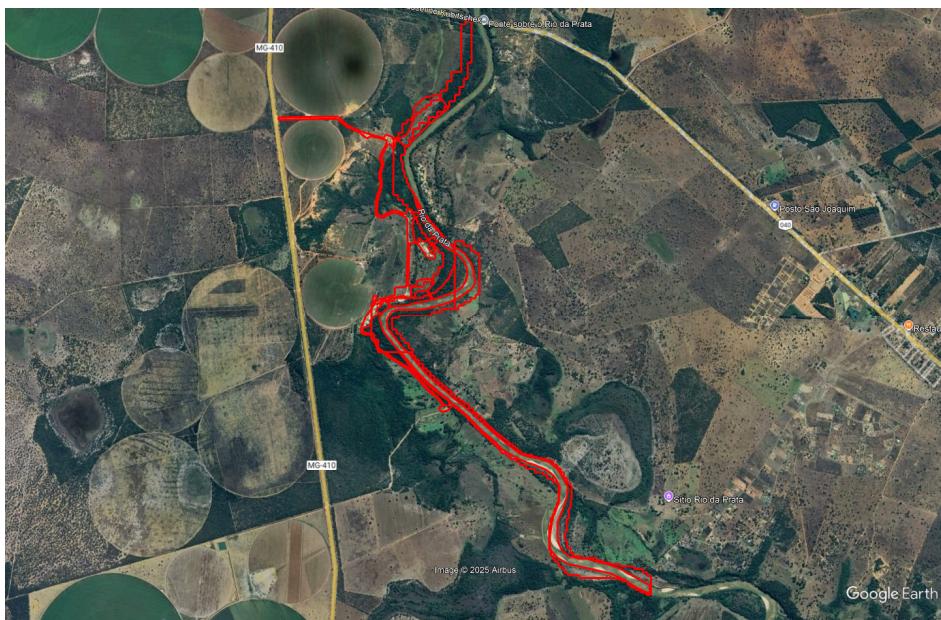
Imagen 01: ADA do empreendimento no leito do rio da Prata. (Fonte: Adaptado de *Google Earth*)

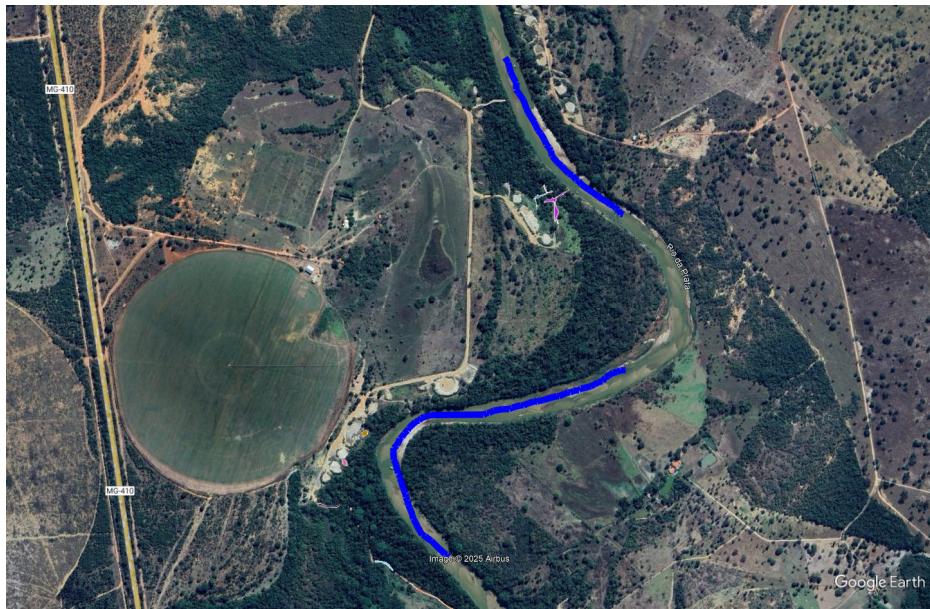
Imagen 02: Trecho para extração de areia autorizado nesse parecer.

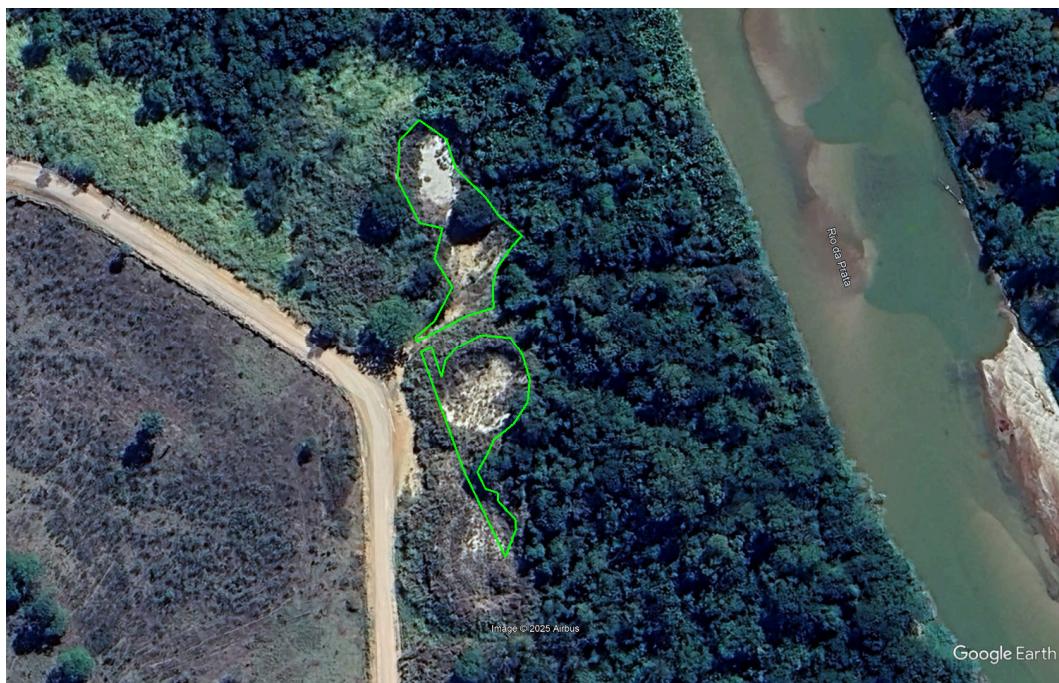
Imagen 04: Imagem de satélite com a identificação da a área do PRADA em verde (Latitude: 17°40'58.83"S/ Longitude: 46°21'39.95"O).

Para as intervenções irregulares que dispõe de alternativa locacional (portos), o empreendedor irá promover a desocupação da área e sua devida reconstituição com vegetação nativa, conforme Projeto de Recuperação de Áreas Degradadas ou Alteradas (PRADA) apresentado (documento SEI!MG 126764183). A área total de recuperação é de 4,454 hectares e sua execução será condicionada nesse parecer. As imagens a seguir apresentam essas áreas:

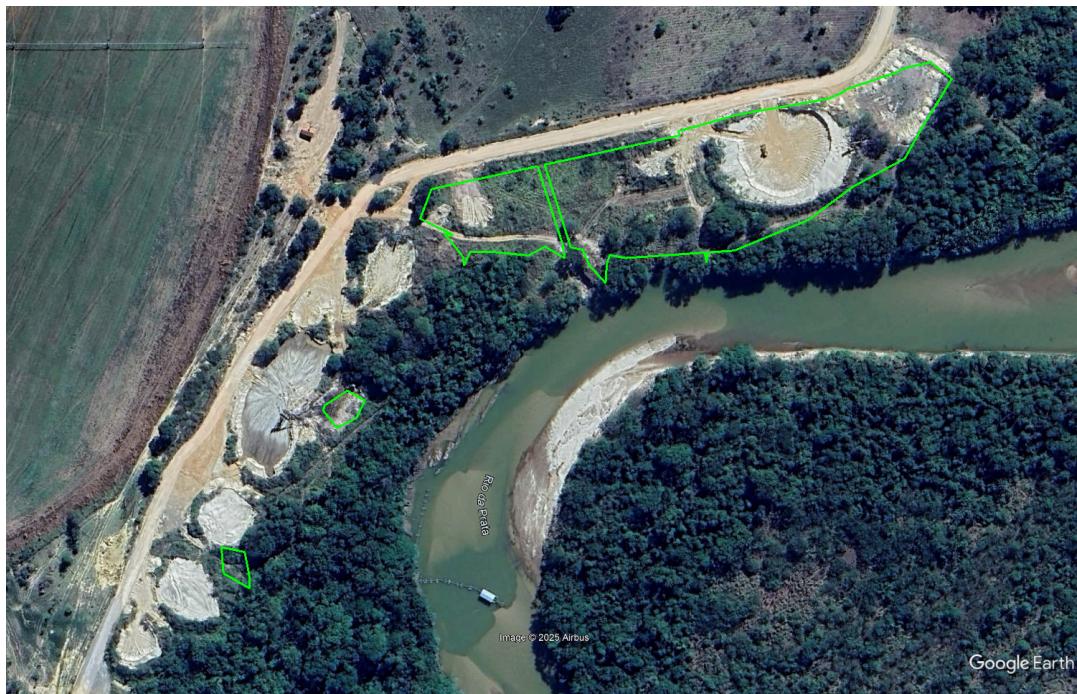
Imagen 05: Imagem de satélite com a identificação da a área do PRADA em verde (Latitude: 17°41'26.31"S / Longitude: 46°21'43.47"O).

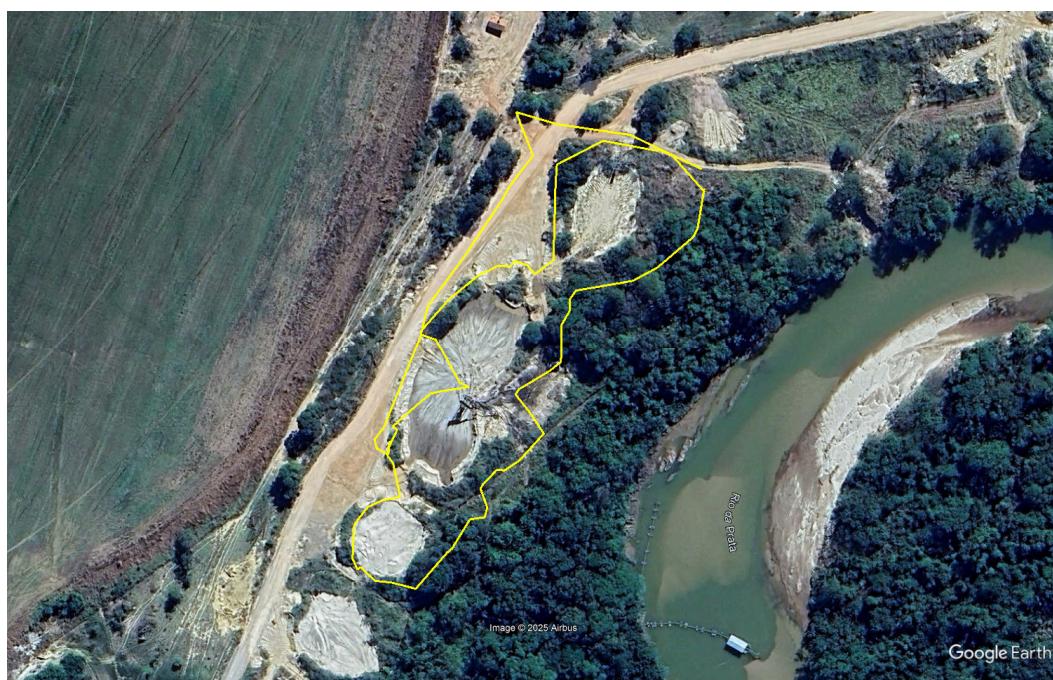
O empreendimento possui Documento Autorizativo para Intervenção Ambiental (DAIA 37.255-D) para intervenção em APP sem supressão de vegetação nativa em 1,0834. No local se encontra instalado um porto de areia com suas estruturas (peneiras, caixas de decantação e canais de drenagem). A área, antes da instalação dessas estruturas, era considerada área de uso consolidado de atividade agrossilvipastoril. Dessa maneira, por ter obtido autorização do órgão ambiental para intervenção e por se tratar de atividade de interesse social, sugere-se a permanência do referido porto. A imagem a seguir apresenta essa área:

Imagen 06: Porto de areia instalado com DAIA.

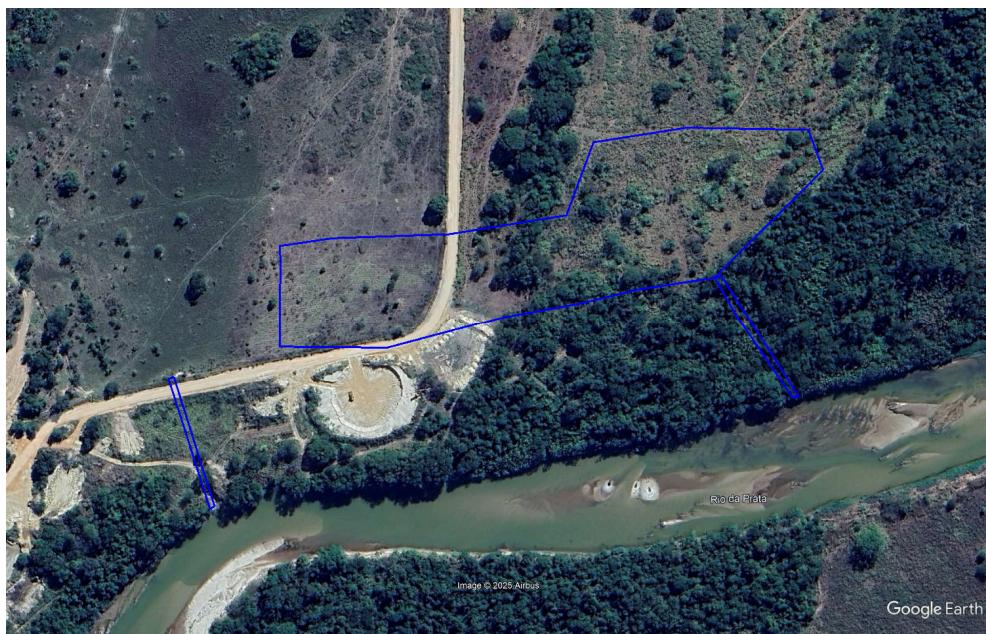
O empreendedor requer também o corte ou aproveitamento de 151 árvores isoladas nativas vivas localizadas em área comum e intervenção em APP sem supressão de vegetação em 0,1 hectares para a instalação de novo porto de armazenamento de areia e respectivos canais de drenagem de retorno de água para o rio. Para levantamento dos indivíduos foi realizado o censo florestal, onde ainda se identificou a presença de 6 ipês amarelos, espécimes protegidas ou imunes de corte, conforme Lei Estadual 20.308/2012. Sugere-se a concessão da autorização para supressão acima citada. A imgam a seguir apresenta a área onde os indivíduos se encontram:

Imagen 07: Polígono de supressão das árvores isoladas e intervenção em APP sem supressão de vegetação para instalação de novo porto.
