GOVERNO DO ESTADO DE MINAS GERAIS  
Sistema Estadual de Meio Ambiente e Recursos Hídricos – SISEMA  
Fundação Estadual do Meio Ambiente - FEAM  
Unidade Regional de Regularização Ambiental Zona da Mata

**PARECER ÚNICO Nº 131743040**

<b>INDEXADO AO PROCESSO:</b> Licenciamento Ambiental	<b>PA COPAM/SLA:</b> 2543/2024	<b>SITUAÇÃO:</b> Sugestão pelo Deferimento
<b>FASE DO LICENCIAMENTO:</b> Licença de Operação Corretiva- LOC		<b>VALIDADE DA LICENÇA:</b> 06 anos

<b>EMPREENDEDOR:</b> Frigomil Alimentos Ltda.	<b>CNPJ:</b> 17.741.764/0001-30	
<b>EMPREENDIMENTO:</b> Frigormil Alimentos Ltda.	<b>CNPJ:</b> 17.741.764/0001-30	
<b>MUNICÍPIO:</b> Manhuaçu	<b>ZONA:</b> Rural	
<b>COORDENADAS GEOGRÁFICA (DATUM):</b> SIRGAS 2000 <b>LAT/Y</b> 20° 10' 18" <b>LONG/X</b> 41° 57' 41,6"		
<b>LOCALIZADO EM UNIDADE DE CONSERVAÇÃO:</b> <input type="checkbox"/> INTEGRAL <input type="checkbox"/> ZONA DE AMORTECIMENTO <input type="checkbox"/> USO SUSTENTÁVEL <input checked="" type="checkbox"/> NÃO		
<b>BACIA FEDERAL:</b> Rio Doce <b>UPGRH:</b> DO6	<b>BACIA ESTADUAL:</b> Rio Manhuaçu <b>SUB-BACIA:</b> Rio Manhuaçu	
<b>CÓDIGO:</b> D-01-02-4	<b>ATIVIDADE OBJETO DO LICENCIAMENTO (DN COPAM 217/2017):</b> Abate de

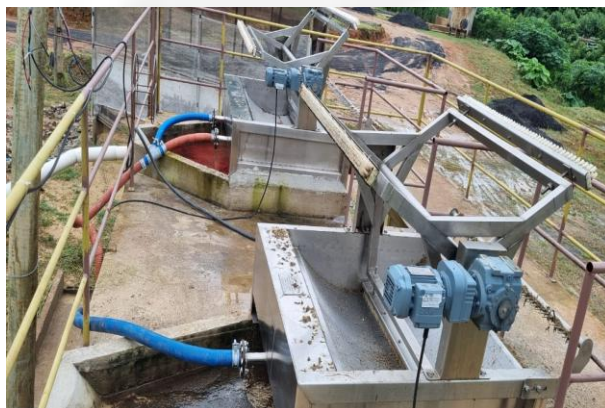
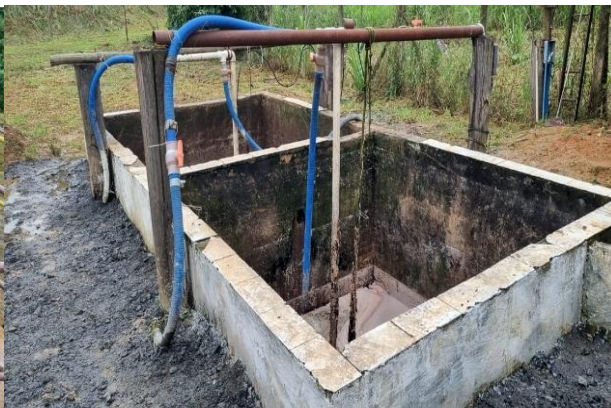
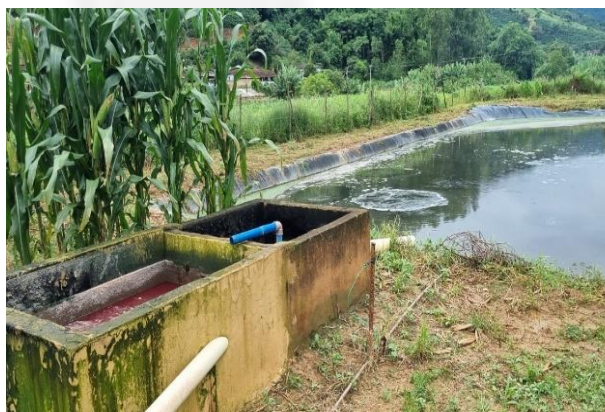
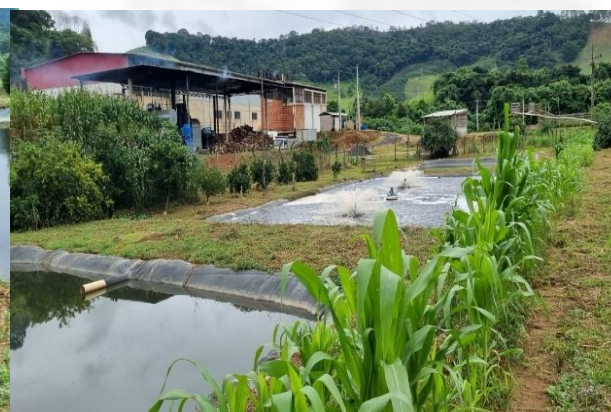
A ETE é composta por duas peneiras rotativas, caixa de passagem subdividida em linha verde e linha vermelha, três lagoas anaeróbicas e uma lagoa aerada. O efluente gerado em toda a operação de abate é segregado em linha verde e linha vermelha e chega a ETE nessas caixas de passagem para serem bombeados para as peneiras rotativas e posteriormente para tratamento biológico nas lagoas anaeróbicas e aerada. Após o tratamento o efluente é lançado em curso d'água no Rio Manhuaçu.

**Figuras 01,02,03 e 04:** recorte do sistema de tratamento de efluentes.

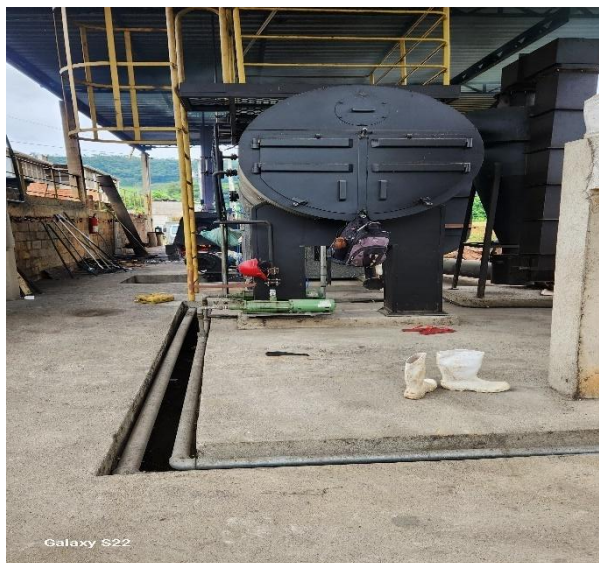
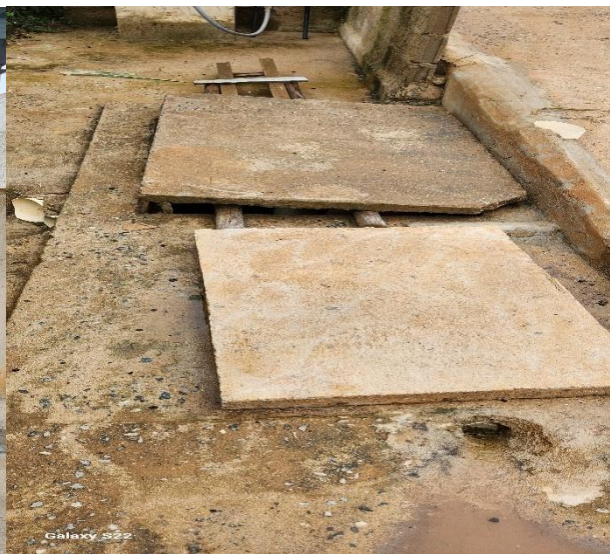
Há também o efluente gerado no processo de lavagem dos veículos, denominado de linha negra, que segundo informado passa por sistema de caixa separadora de água e óleo, sendo posteriormente coletada a fração oleosa para destinação final, sem lançamento em curso d'água.

Para o sistema de produção de calor necessário no processo industrial o empreendimento possui uma caldeira movida a lenha com chaminé e capacidade de 200 kg de produção de vapor/hora. Essa se encontra em local impermeabilizado e com cobertura. Além disso, haverá a incorporação de uma nova caldeira com filtro multiciclone para atendimento da demanda da planta industrial, assim como, para que se tenha uma caldeira reserva para que não haja paralisação do abate em caso de necessidade de manutenção em um dos equipamentos. Essa estará implantada adjacente à caldeira já existente e em funcionamento, em local coberto, impermeabilizado e com bacia de contenção. A lenha utilizada como fonte de combustível também está disposta na área das caldeiras. Conforme automonitoramento realizado pelo empreendimento as emissões de material particulado e CO estão abaixo dos limites estabelecidos na Deliberação Normativa COPAM nº 187/2013.

**Figuras 05 e 06:** recorte caldeira e Caixa SAO.

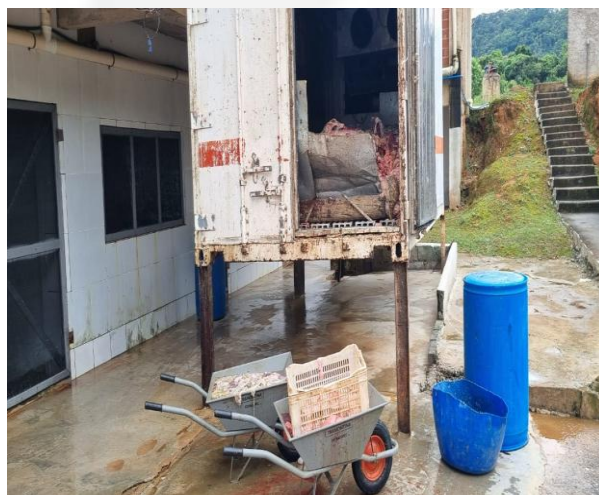
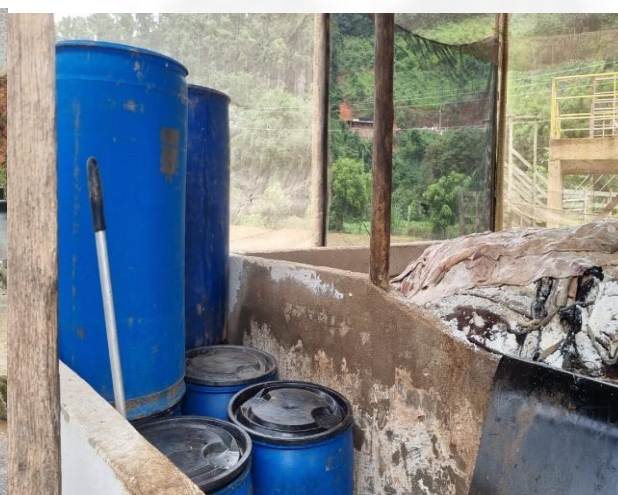
Os resíduos sólidos classe II gerados durante a operação do empreendimento são segregados na fonte por lixeiras de coleta seletiva e/ou bombonas e dispostos no Depósito Temporário de Resíduos - DTR que se encontra impermeabilizado, com cobertura e bacia de contenção, sendo esse anexo à área em que é realizada a salga dos couros. Posteriormente os resíduos são destinados para empresas especializadas com emissão de DMR no Sistema - MTR. Já os couros são vendidos como produto.

Os resíduos orgânicos provenientes do abate dos animais, bem como os ossos, são armazenados em um container refrigerado e, segundo informado, são recolhidos três vezes por semana por empresa licenciada para destinação final de tais resíduos.

**Figuras 07 e 08:** recorte contêiner e depósito temporário de resíduos.

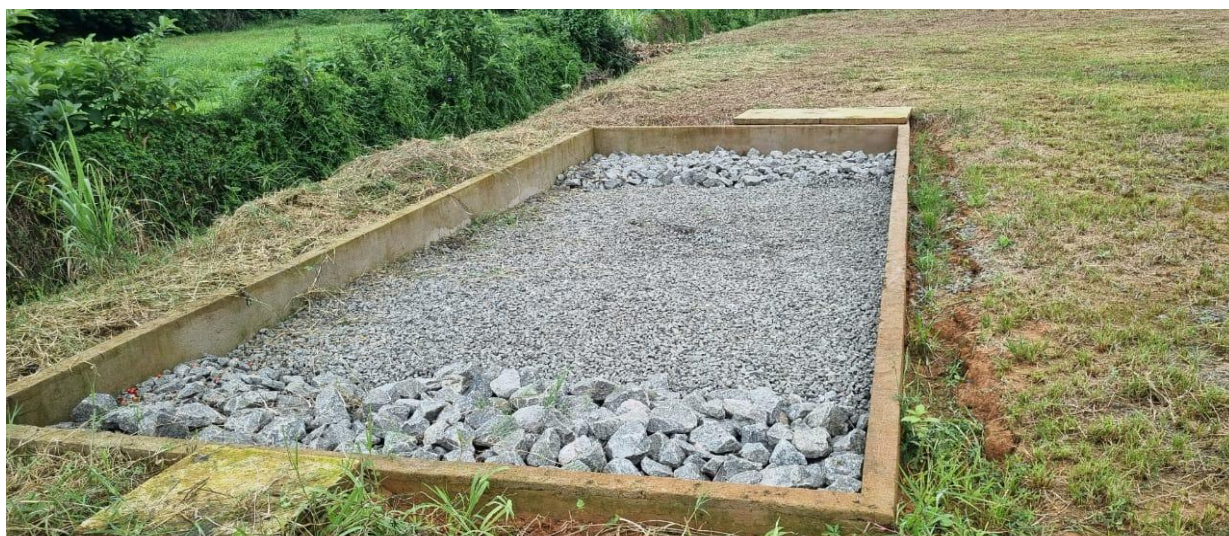
O efluente sanitário passa por tratamento em tanque séptico, filtro anaeróbico e posteriormente é lançado em vala sumidouro.

**Figura 09:** recorte fossa/filtro e sumidouro.
