LAUDO TÉCNICO FINAL - PROCESSO SLA 2441/2023

Empreendimento: Intervenção Emergencial para Adequação do Fator de Segurança do Dique Minervino, Sistema Pontal **CNPJ:** 33.592.510/0164-09

O presente laudo apresenta a análise do processo administrativo do Sistema de Licenciamento Ambiental (SLA) nº 2441/2023, através do qual o empreendimento Vale S.A. – Complexo Minerador de Itabira., CNPJ nº 33.592.510/0164-09, solicitou Licenciamento Ambiental Concomitante – LAC1, para a Licença de Operação Corretiva (LOC), visando a regularização da Intervenção Emergencial para Adequação do Fator de Segurança do Dique Minervino, Sistema Pontal.

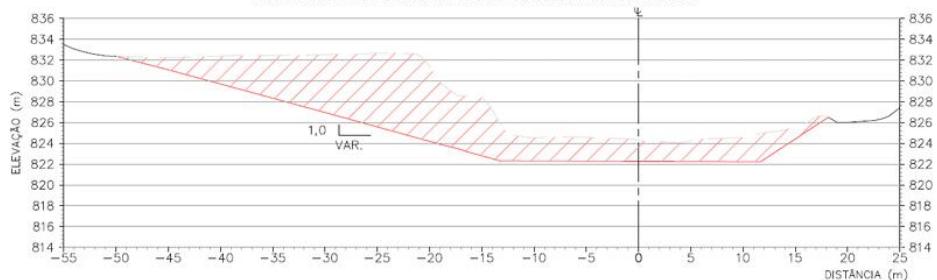
Figura 1. Seção esquemática de remoção do rejeito da ombreira do Talvegue Norte (Etapas 1 e 2).

Figura 3: Etapas 1 e 2 do sequenciamento construtivo do sump. Fonte: Walm, 2023.

No EIA (Bioma, 2023) foram descritas apenas as etapas construtivas do *sump*, conforme demonstrado na Tabela 2 e Figuras a seguir.

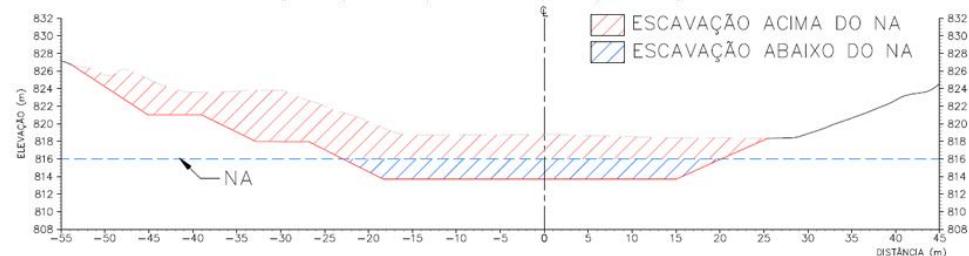
Figura 2. Etapas 3 e 4 do sequenciamento construtivo do sump.

Figura 6: Etapas 3 e 4 do sequenciamento construtivo do sump. Fonte: Walm, 2023.

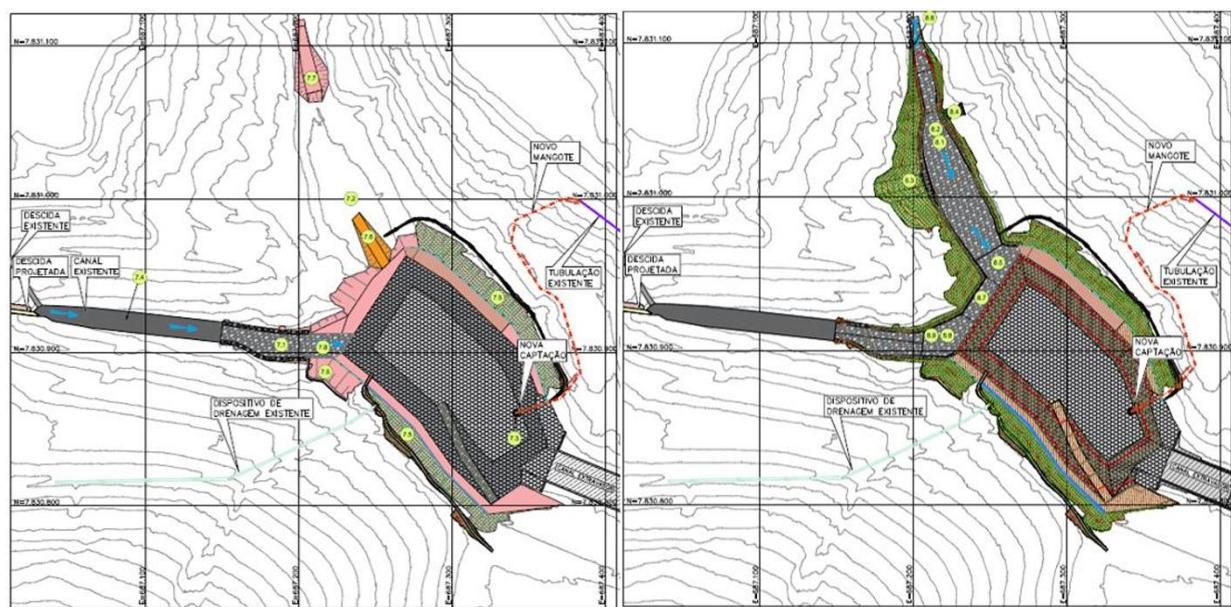
Figura 4. Etapas 7 e 8 do sequenciamento construtivo do sump.

Figura 9: Etapas 7 e 8 do sequenciamento construtivo do sump. Fonte: Walm, 2023.

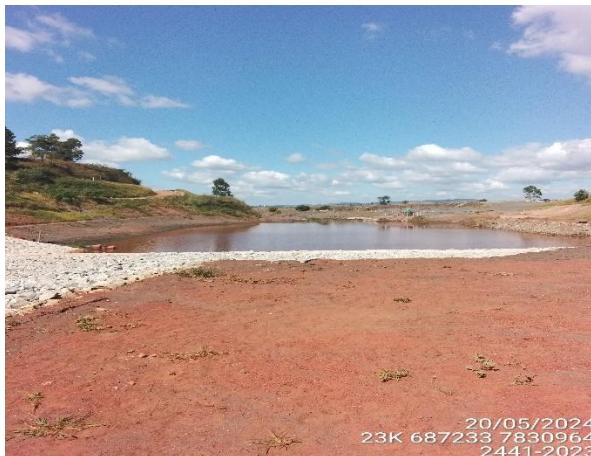
Foto 1: Vista geral do *sump*.

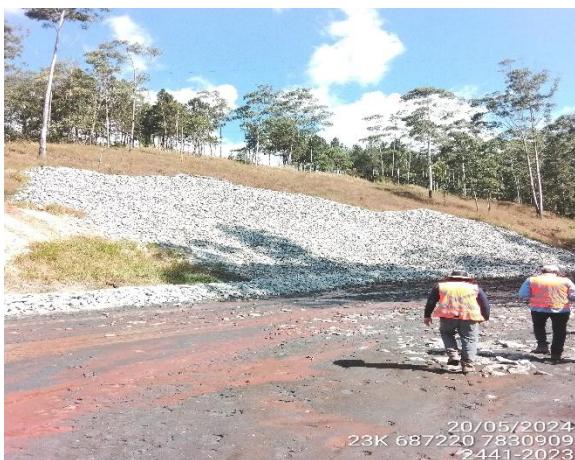
Foto 5: Blocos de rocha em talude para contenção de erosão e sedimentos.

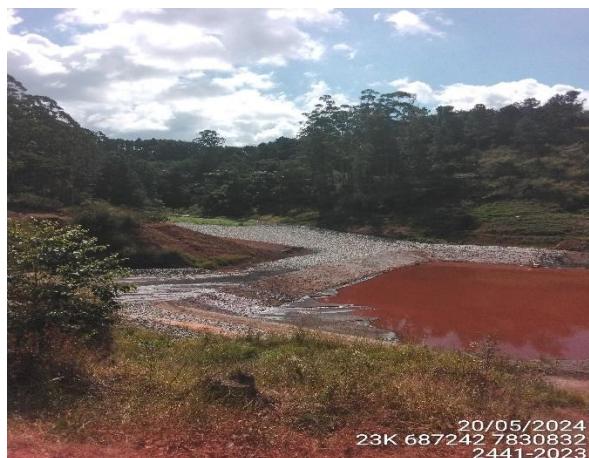
20/05/2024
23K 687242 7830832
2441-2023

Foto 9: Vista do sump com os talvegues.

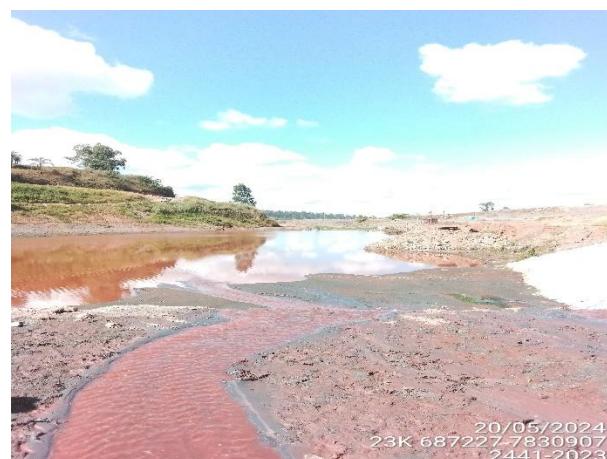
20/05/2024
23K 687227 7830907
2441-2023

Foto 12: Local de escoamento para o sump.
