Parecer nº 2/FEAM/URA ZM - CAT/2026

PARECER ÚNICO N° 2/FEAM/URA ZM - CAT/2026 (130827477 SEI)		
INDEXADO AO PROCESSO: Licenciamento Ambiental	PA SLA: 1322/2024	SITUAÇÃO: Sugestão pelo deferimento
FASE DO LICENCIAMENTO: Renovação de Licença de Operação - LAC 2		VALIDADE DA LICENÇA: 08 anos
PROCESSOS VINCULADOS CONCLUÍDOS:	PROCESSO (SEI):	SITUAÇÃO:
Autorização para intervenção ambiental - AIA	2090.01.0020633/2024-45	Sugestão pelo indeferimento
Outorga de direito de uso de recurso hídrico	1468/2025 (ANA)	Deferida

EMPREENDEDOR:	Companhia Industrial Cataguases	CNPJ:	19.526.748/0001-50		
EMPREENDIMENTO:	Companhia Industrial Cataguases	CNPJ:	19.526.748/0001-50		
MUNICÍPIO(S):	Cataguases	ZONA:	Urbana		
COORDENADAS GEOGRÁFICA (DATUM):	SIRGAS2000	LAT/Y	21°23'33"S	LONG/X	42°41'41"O
LOCALIZADO EM UNIDADE DE CONSERVAÇÃO:					
<input type="checkbox"/> INTEGRAL	<input checked="" type="checkbox"/> ZONA DE AMORTECIMENTO	<input type="checkbox"/> USO SUSTENTÁVEL	<input type="checkbox"/> NÃO		
BACIA FEDERAL:	Rio Paraíba do sul	BACIA ESTADUAL:	Rio Pomba e Muriaé		
PS2 - Afluentes Mineiros dos Rios Pomba e		SUB-BACIA:	Rio Pomba		
UPGRH:	Muriaé				
CRITÉRIO LOCACIONAL INCIDENTE: Não há incidência

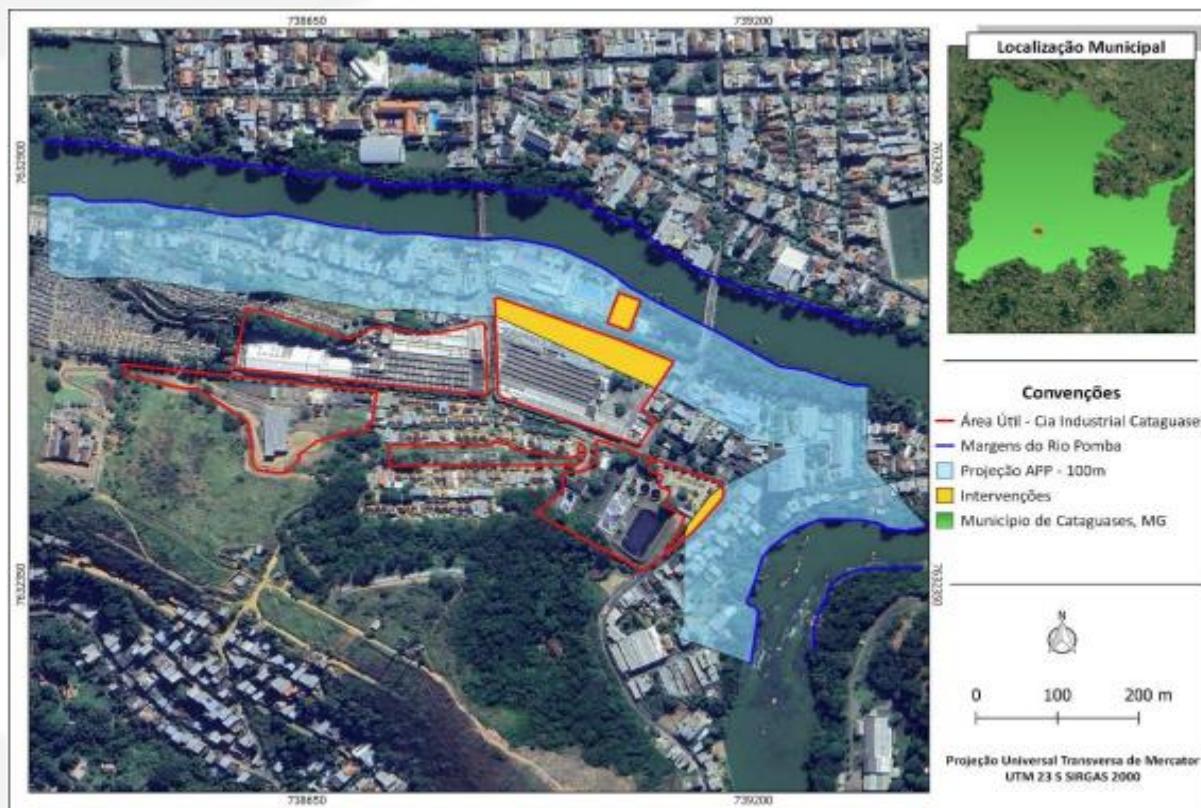
Figura 02: Área do empreendimento (vermelho), destacando as estruturas em APP (Amarelo) e a Área da Preservação Permanente de 100 m (Azul)

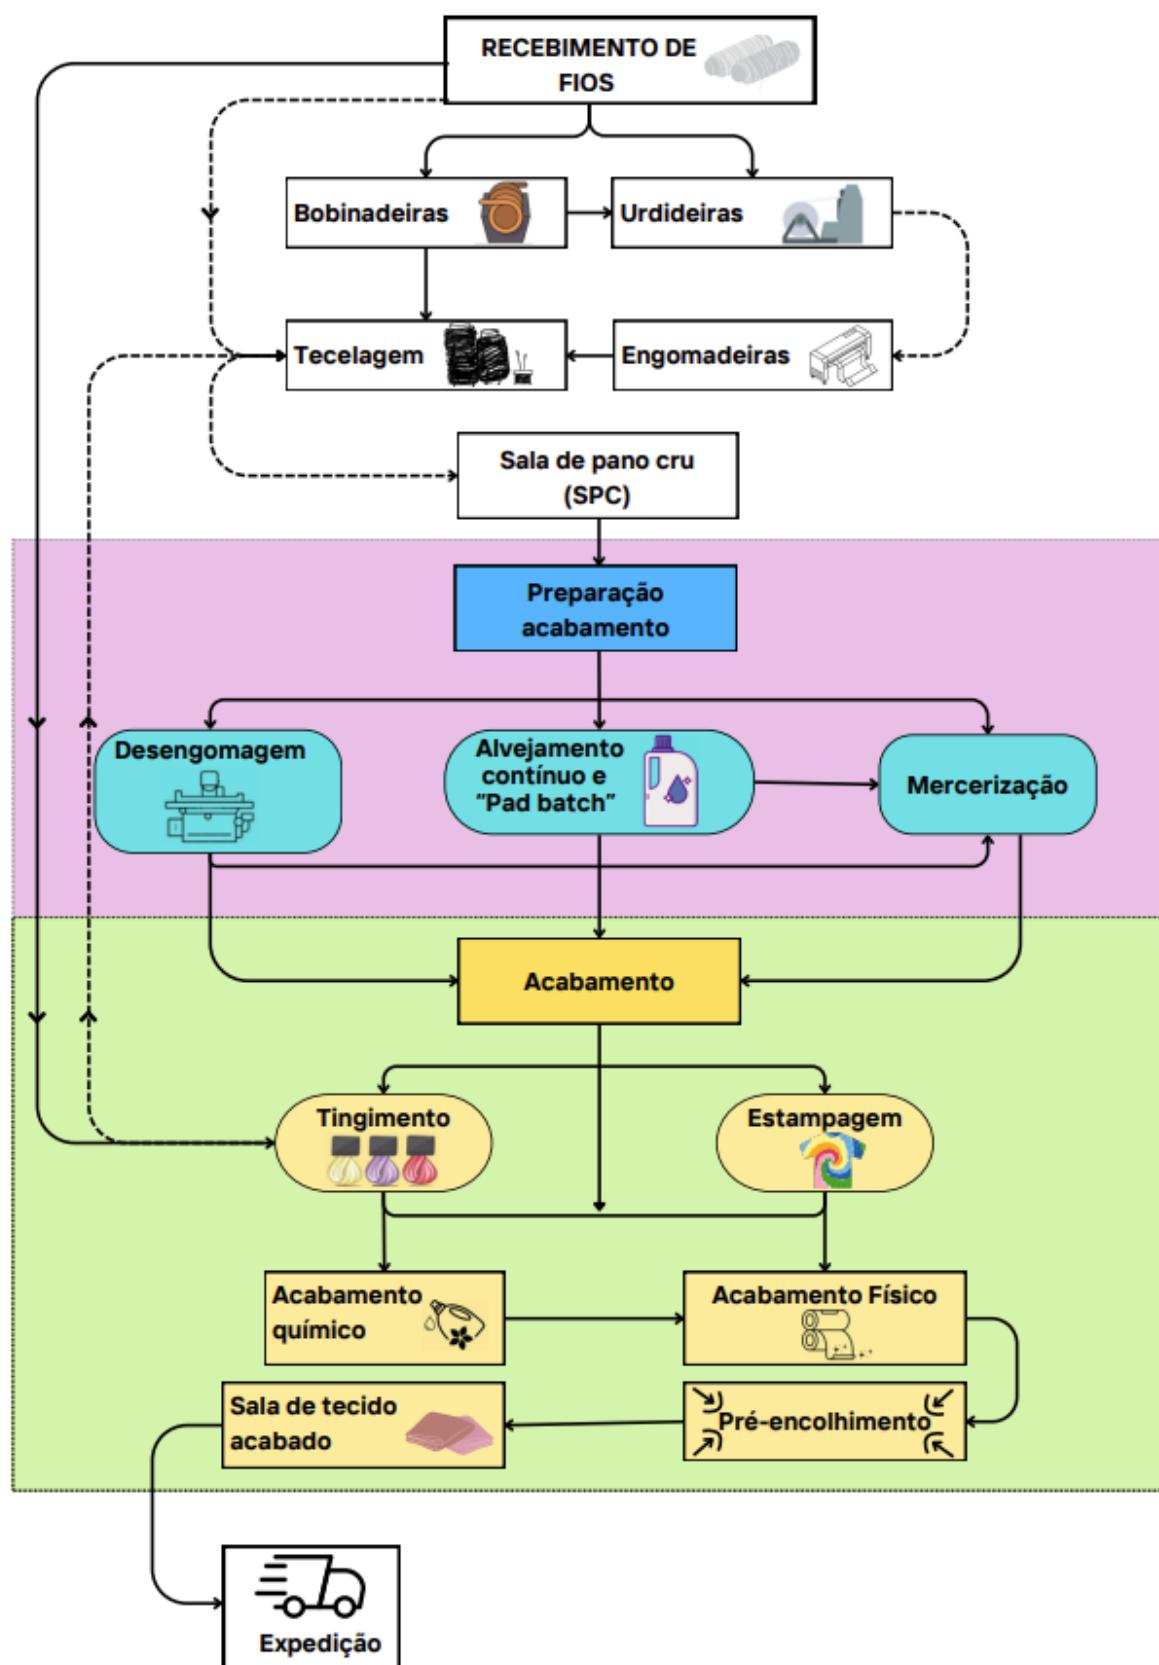
Figura 03: Fluxograma do processo produtivo. Fonte: RADA.

O processo de fabricação do tecido se inicia com a preparação dos fios de algodão naturais e sintéticos, que são provenientes de uma Unidade Filial do empreendimento, e/ou de terceiros. Parte dos fios são encaminhados para tingimento e retornam para seguir o fluxo da tecelagem, e parte dos fios brancos seguem normalmente o fluxo produtivo.

A primeira etapa se inicia na bobinadeira onde ocorre a mudança da embalagem do fio e são retiradas suas irregularidades, como pontos grossos e finos. Desta, segue para o urdimento que é a preparação à tecelagem, com a passagem dos fios no equipamento retirando-os de seus suportes iniciais para o rolete do tear, reunindo as bobinas e transformando-as em rolos com as larguras necessárias para o tecimento.

A depender do tipo de tecido, parte dos fios segue direto para tecelagem, outra parte para o processo de engomagem, que consiste no revestimento dos fios com uma camada de substância aglutinante com finalidade de conferir maior resistência à tração e abrasão.

O acabamento químico visa a melhoria de suas propriedades e desempenho, realizado pelo equipamento RAMA. Em um único processo ocorre a impregnação de produtos químicos com a finalidade de dar um toque mais suave e melhorar o cimento dos vestuários, além de proporcionar o alinhamento da estrutura, secagem e termofixação dos tecidos.

Na etapa de sanforização ocorre um pré-encolhimento do tecido para evitar que este encolha nas lavagens futuras. Na sala de tecido acabado ocorre a revisão de 100% dos tecidos beneficiados no empreendimento, garantindo a qualidade dos produtos e gerando indicadores para todos os setores da empresa. Por fim, o produto segue para o centro de distribuição e expedição.

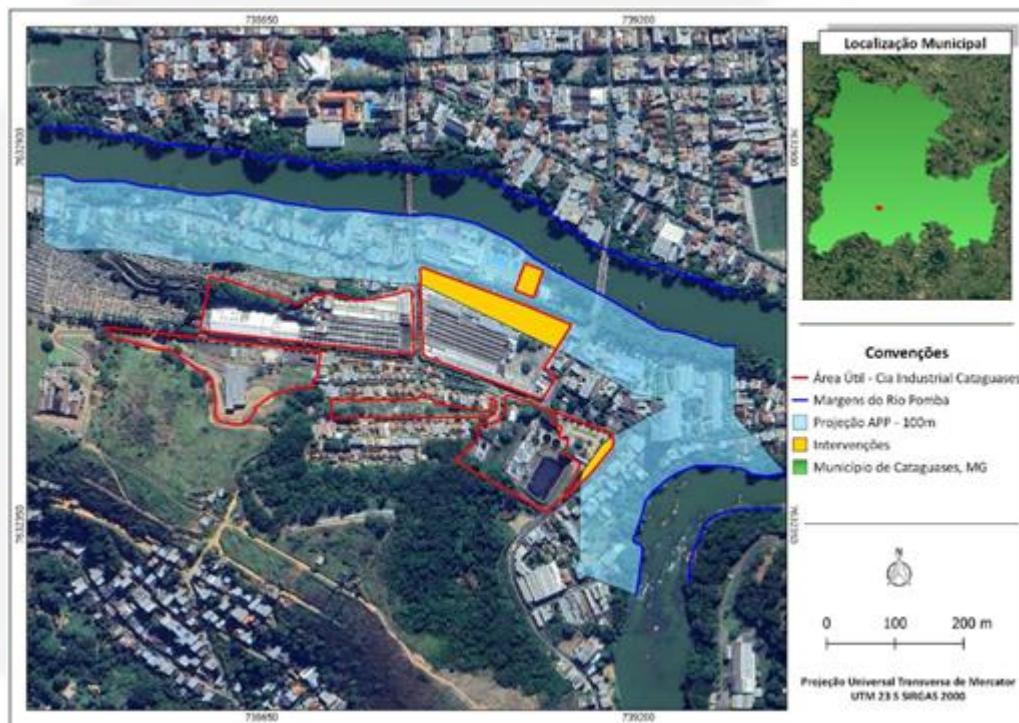
Figura 04: Parte das estruturas do empreendimento inseridas na APP de 100 metros sobre imagem de satélite. (Fonte: Documento apresentado nos autos do Processo).

As estruturas totais do empreendimento que se encontram instaladas em Área de Preservação Permanente do Rio Pomba também correspondem a um total de 8.154,50 m², conforme demonstrado na figura a seguir:

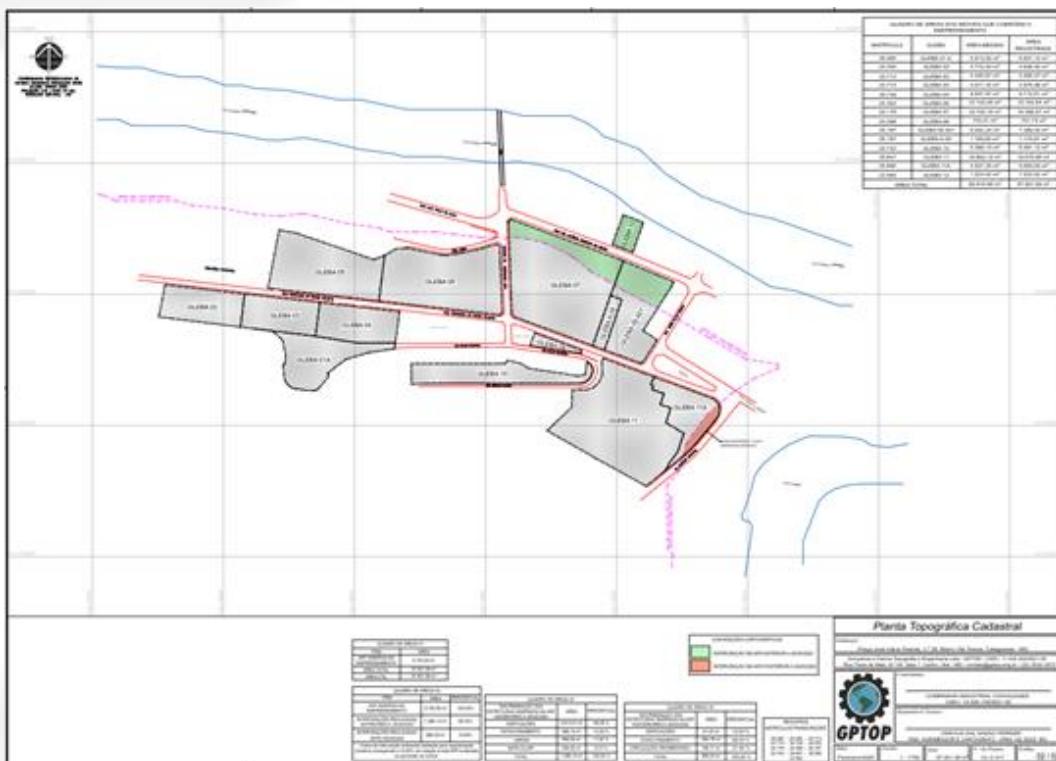
Figura 05: Planta Topográfica demonstrando, as estruturas do empreendimento inseridas na APP de 100 metros. (Fonte: Informações Complementares apresentadas).

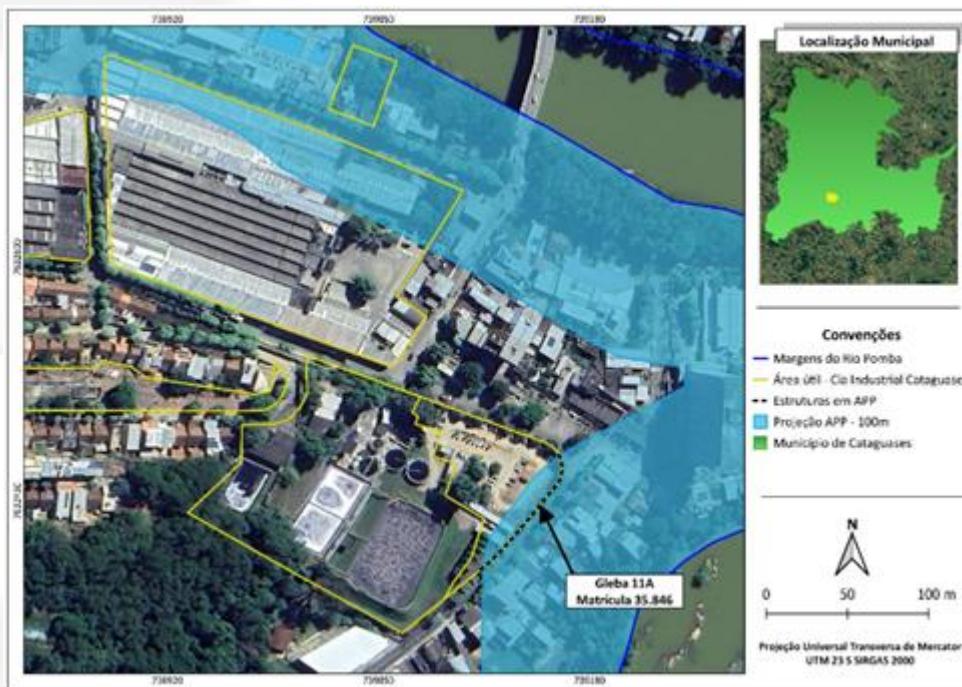
Figura 11. Área útil da Companhia Industrial Cataguases, projeção da faixa de Área de Preservação Permanente (APP), e destaque do muro ao redor do DTRS.

Quanto ao local onde encontra-se instalado o muro situado nas proximidades do depósito temporário de resíduos sólidos da Companhia Industrial de Cataguases, a data de sua implantação também é anterior à data de 26 de maio de 2000. Como forma de comprovação, foi apresentado registro fotográfico de 1990, pertencente ao acervo interno da empresa, no qual é possível visualizar a presença do muro em trecho próximo à área atualmente utilizada como depósito temporário de resíduos sólidos (Figura 12) e também recortes de edições antigas do jornal “Meia Pataca”, nos quais, ainda que de forma indireta, é possível observar a continuidade do muro em trechos distintos do seu alinhamento, evidenciando sua existência há várias décadas, conforme demonstrado nos exemplos da Figura 13.

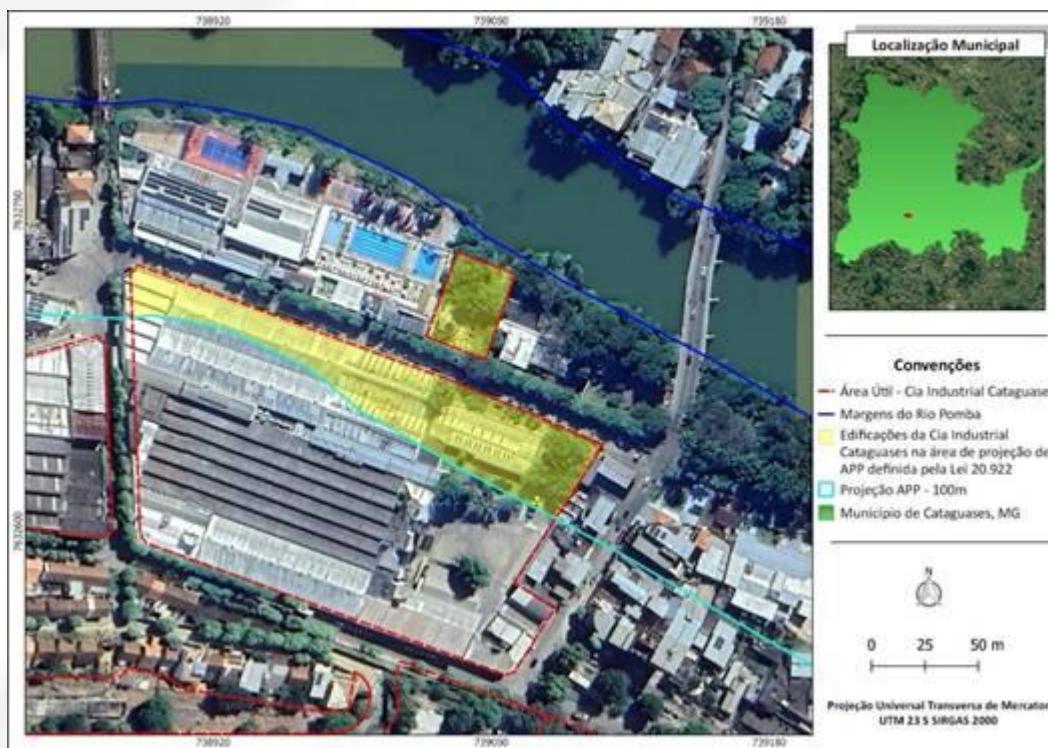
Figura 14. Delimitação de parte das edificações da Cia Industrial Cataguases inserida em APP e instalada em momento anterior a 26 de maio de 2000.

Ante ao exposto, resta-se evidente de que parte da propriedade localizada em Área de Preservação Permanente, referente a área de 7.286,15 m², foi instalada em data anterior a 26 de maio de 2000.

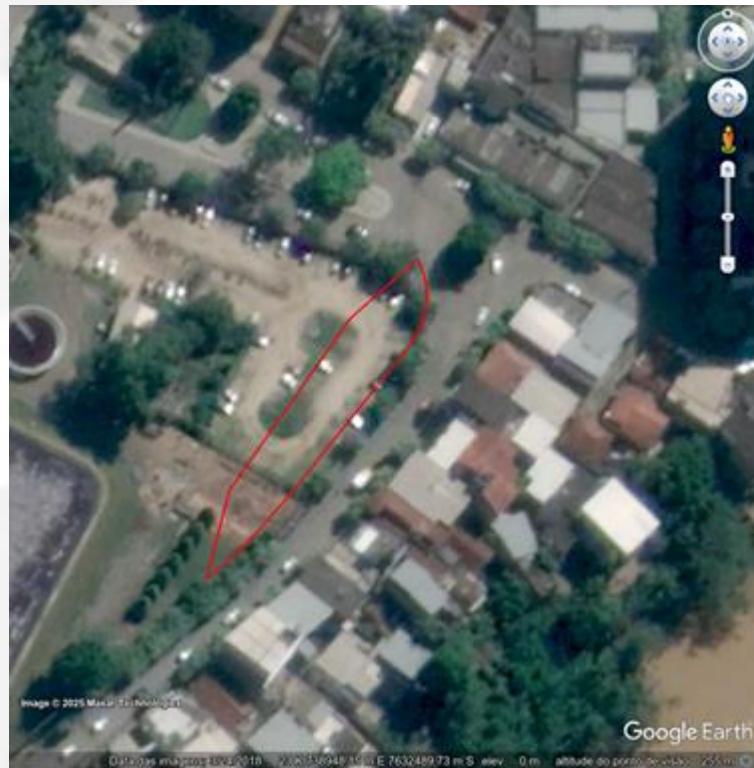
Figura 15. Delimitação da área de intervenção pleiteada em polígono vermelho. Observa-se que não havia se iniciado a instalação dos depósitos de resíduos. Imagem de 24/03/2018. Fonte da imagem: Google Earth.

As intervenções em APP referente à instalação dos depósitos de resíduos foram realizadas após 24/03/2018, conforme pode-se observar na sequência temporal de imagens aéreas disponível na plataforma Google Earth.

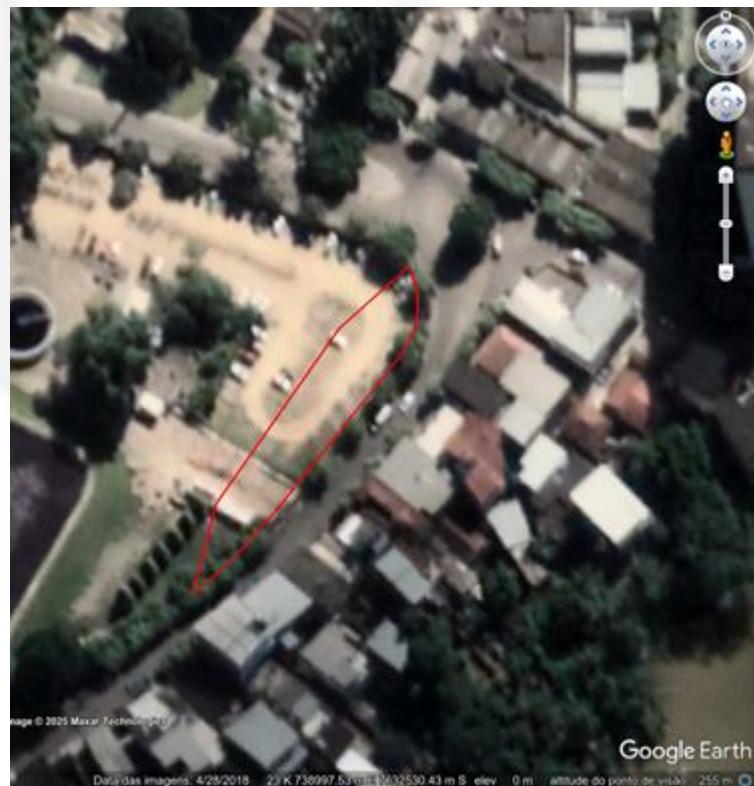
Figura 16. Delimitação da área de intervenção pleiteada em polígono vermelho. Observa-se o início da instalação de um dos depósitos de resíduos. Imagem de 28/04/2018. Fonte da imagem: Google Earth.

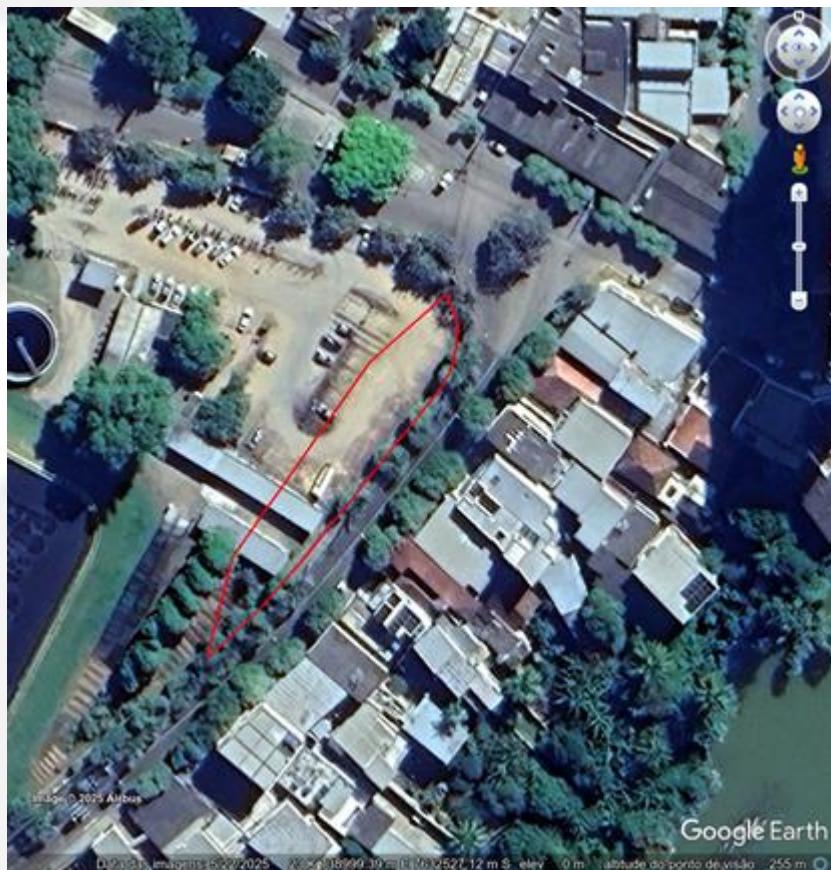
Figura 17. Delimitação da área de intervenção em polígono vermelho, atualmente. Observa-se os depósitos de resíduos completamente instalados. Imagem de 22/05/2025. Fonte da imagem: Google Earth.

A área das intervenções com base impermeável representa 90 m² da área intervinda e encontra-se impermeabilizada, tratando-se da parte concernente às estruturas do depósito temporário de resíduos, constituído por obras civis.

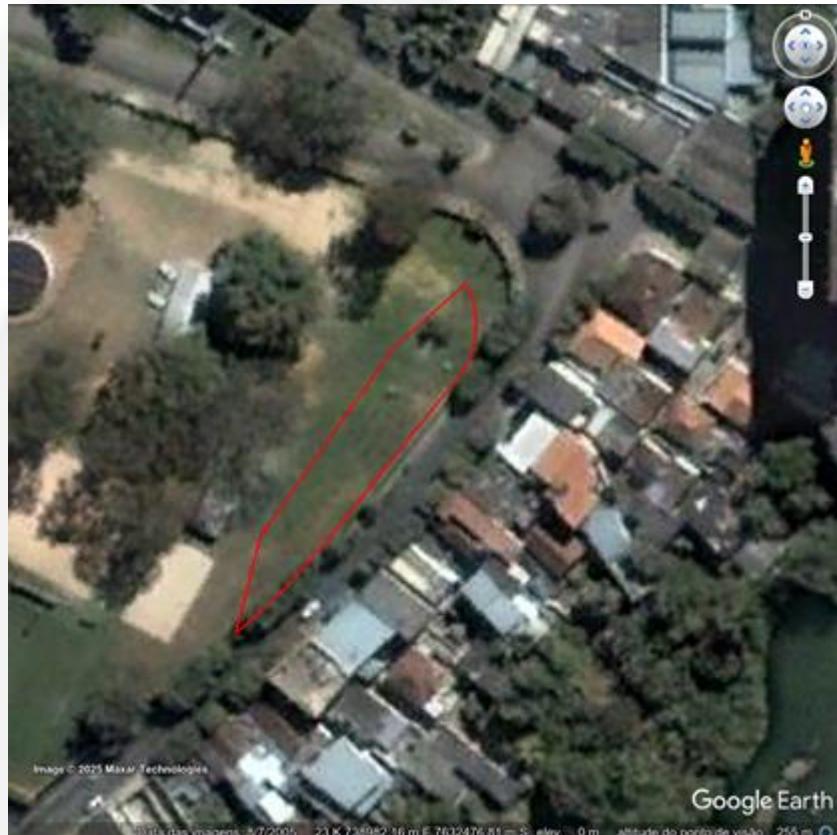
Figura 18. Delimitação da área de intervenção em polígono vermelho. Observa-se a área aberta, sem uso aparente. Imagem de 07/08/2005. Fonte da imagem: Google Earth.

Através da visualização de imagens de satélite disponíveis na plataforma Google Earth, foi constatado que a transformação desta área efetivamente em área de estacionamento, horta comunitária e vias, se deu entre 07/08/2005 e 19/12/2012.

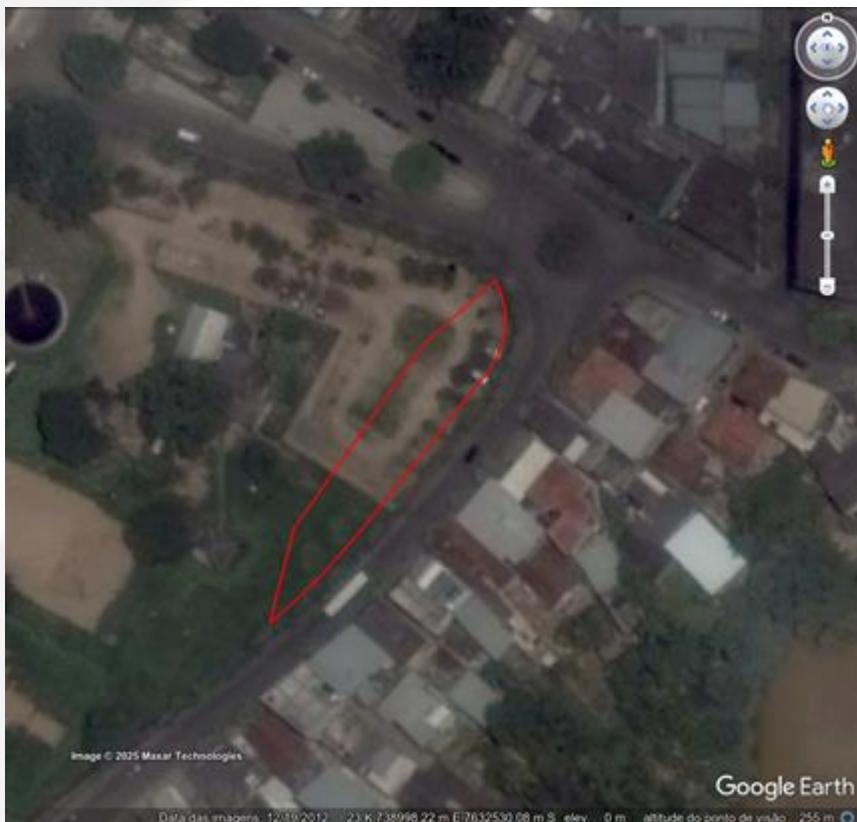
Figura 19. Delimitação da área de intervenção em polígono vermelho. Observa-se a área aberta, já com chão batido e estrutura de estacionamento e vias. Imagem de 19/12/2012. Fonte da imagem: Google Earth.

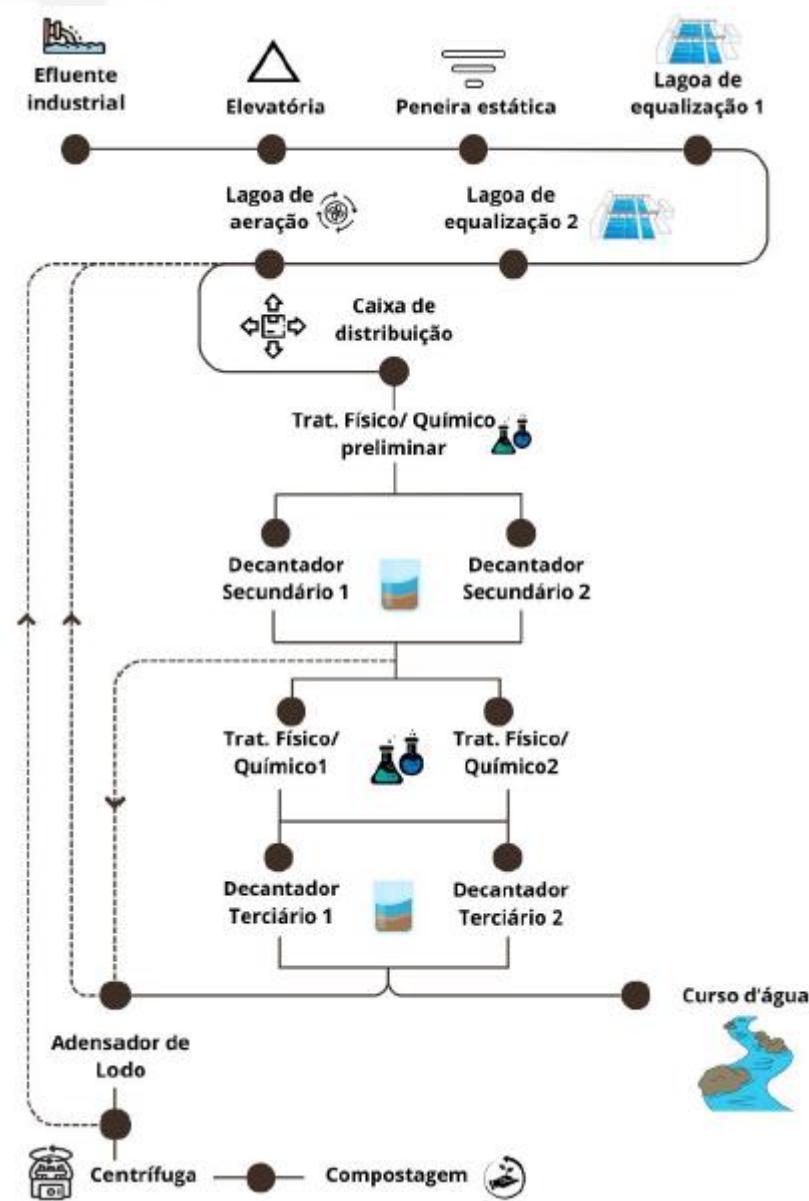
Figura 20: Fluxograma do tratamento de efluentes. Fonte: RADA.

O objetivo da centrífuga é a separação de sólidos suspensos do líquido. A força centrífuga promove uma aceleração que faz com que os sólidos se depositem nas paredes do tambor enquanto o líquido é revido pela força centrífuga. Sua principal função é desidratar o lodo, reduzindo o volume a ser disposto.

O lodo centrifugado é encaminhado para compostagem.

O efluente tratado é lançado no Rio Pomba, o empreendimento possui a Outorga ANA nº 1469 de 06 de junho de 2025, válida por 10 anos, para finalidade de lançamento dos efluentes da ETE, estando autorizada uma vazão máxima de 200 m³/h, durante 24 h/dia em 31 dias/mês, totalizando um volume mensal de 148.800 m³ e anual de 1.752.000 m³.

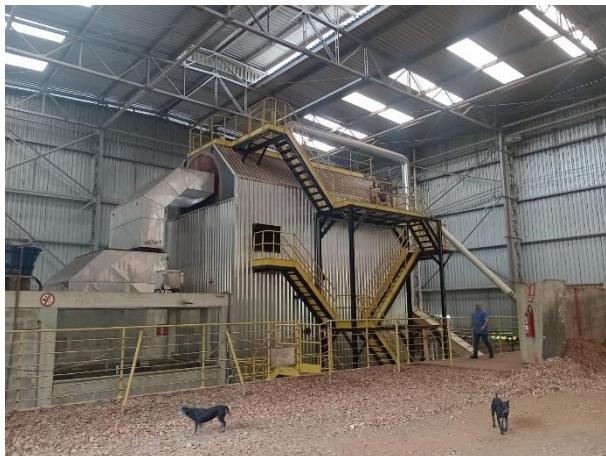
Foto 01. Caldeira a lenha

A energia térmica é gerada na caldeira à biomassa com capacidade nominal de 20 ton/h, tendo a lenha (cavaco) como combustível, com consumo médio de 7.209,38 m³/mês. Este equipamento possui um sistema Multiciclone para controle de emissões atmosféricas. A caldeira em questão substituiu 3 geradores de vapor até então utilizados. A empresa possui o documento de consumidor de produtos e subprodutos da flora emitido pelo IEF sob nº 91937/2025 com validade até 30 de setembro de 2026.

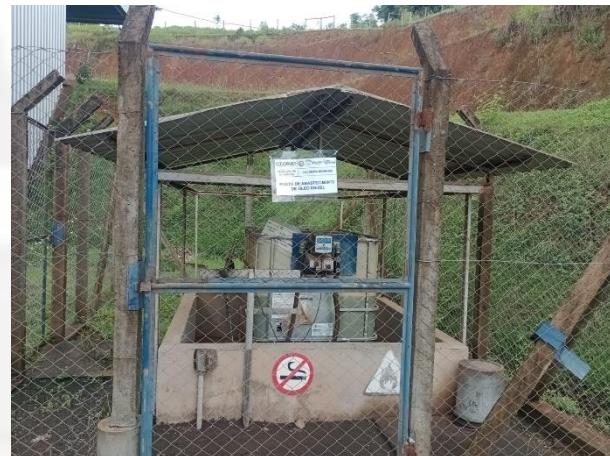
Foto 02. Ponto de abastecimento de óleo diesel

Na área da caldeira existe um ponto de abastecimento da pá carregadeira, com capacidade de armazenamento de 100 litros, local este com piso impermeável e cobertura móvel para permitir o abastecimento do recipiente do combustível.

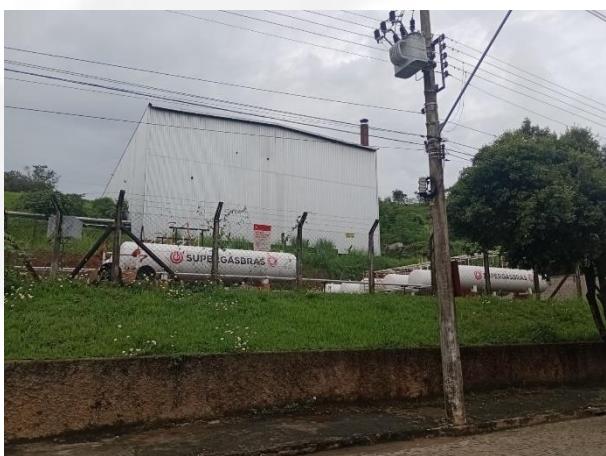
Foto 03. Armazenamento de GLP

Também é feito uso de GLP no empreendimento para abastecimento das máquinas chamuscadeiras e empilhadeiras, com consumo médio da ordem de 95,31 t/mês. O GLP e a caldeira a biomassa entraram como substitutos do óleo térmico movido a óleo BPF, até então utilizado, eliminando uma fonte de emissão atmosférica, em um processo de troca de matriz energética do setor de beneficiamento, que se iniciou no ano de 2014.

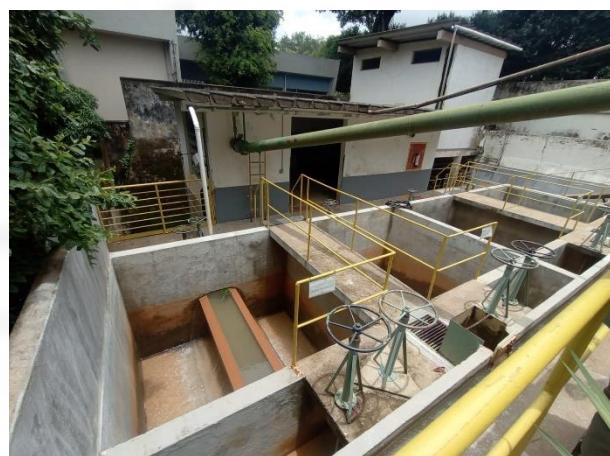
Foto 04. Vista parcial da ETA

A água consumida é proveniente de captação própria no Rio Pomba, outorgada pela ANA (consumo médio de 99.500 m³/mês), e da COPASA (consumo médio de 385,4 m³/mês). A água captada pelo empreendimento é objeto de tratamento em estação própria.

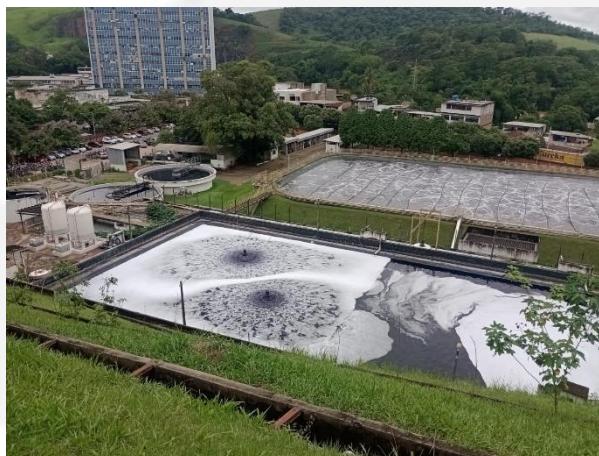
Foto 09. Vista geral da ETE

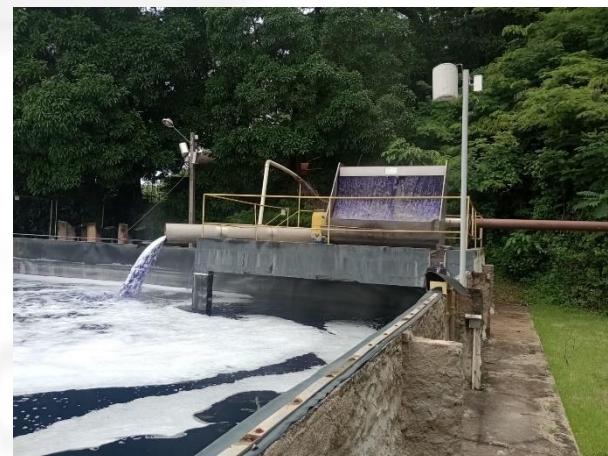
Foto 10. Entrada dos efluentes na ETE

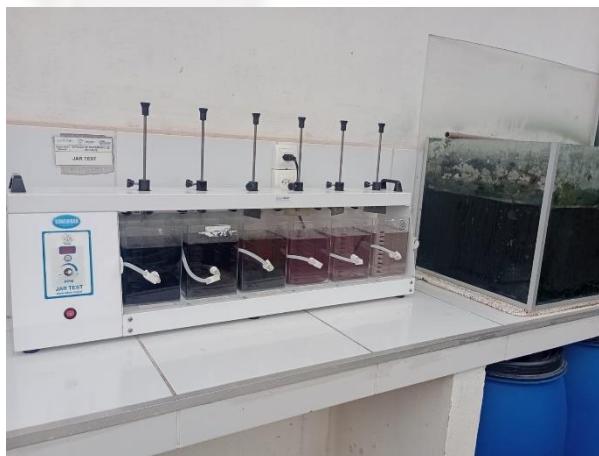
Foto 11. Jar test – dosagem de coagulantes e floculantes

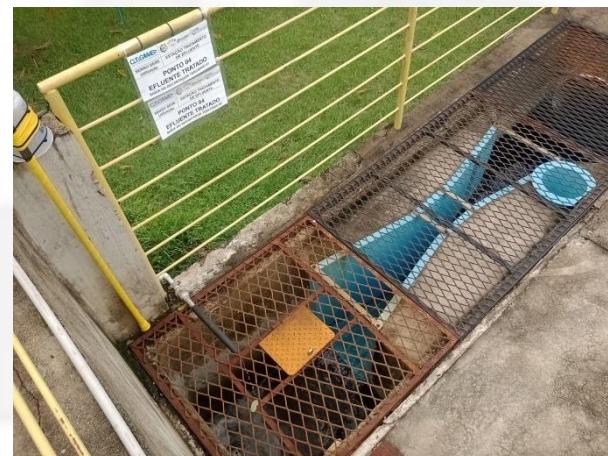
Foto 12. Saída da ETE

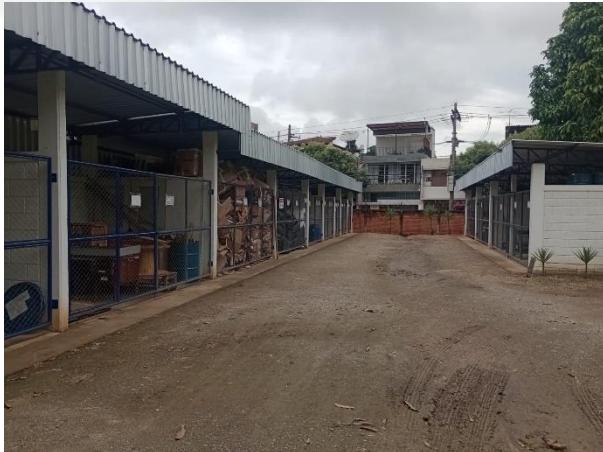
Foto 13. Depósito temporário de resíduos

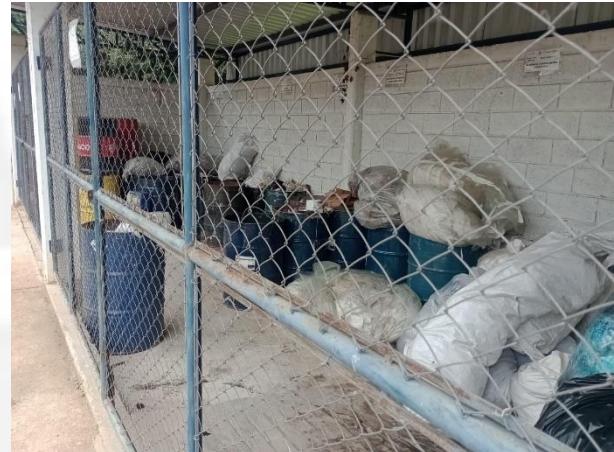
Foto 14. Baia de resíduos perigosos

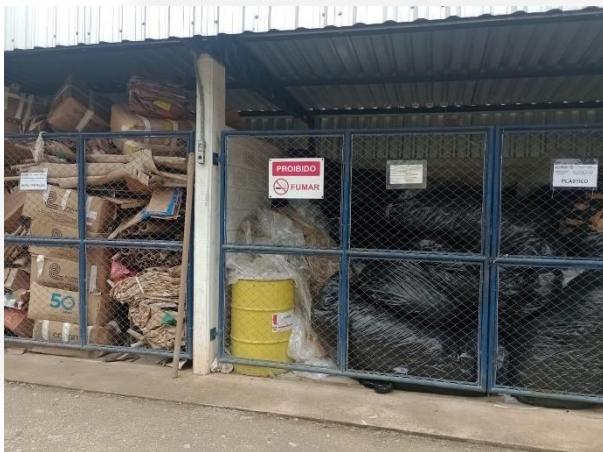
Foto 15. Baias de resíduos recicláveis

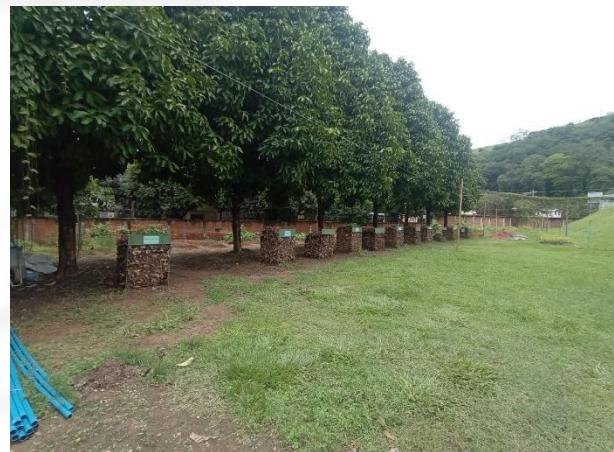
Foto 16. Leiras de composto orgânico
