**GOVERNO DO ESTADO DE MINAS GERAIS**  
**Instituto Estadual de Florestas**  
**URFBio Sul - Núcleo de Apoio Regional de Lavras**

**Parecer nº 1/IEF/NAR LAVRAS/2022**

**PROCESSO Nº 2100.01.0070431/2021-60**

**PARECER ÚNICO**

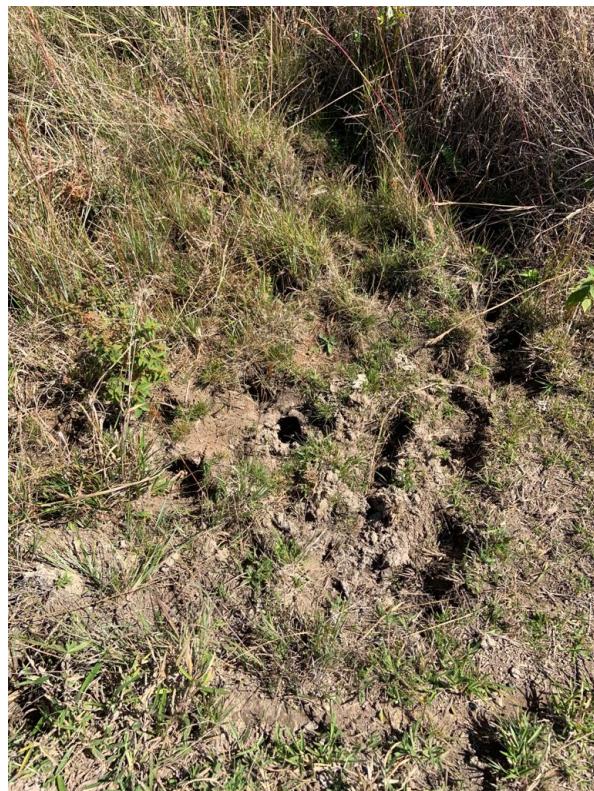
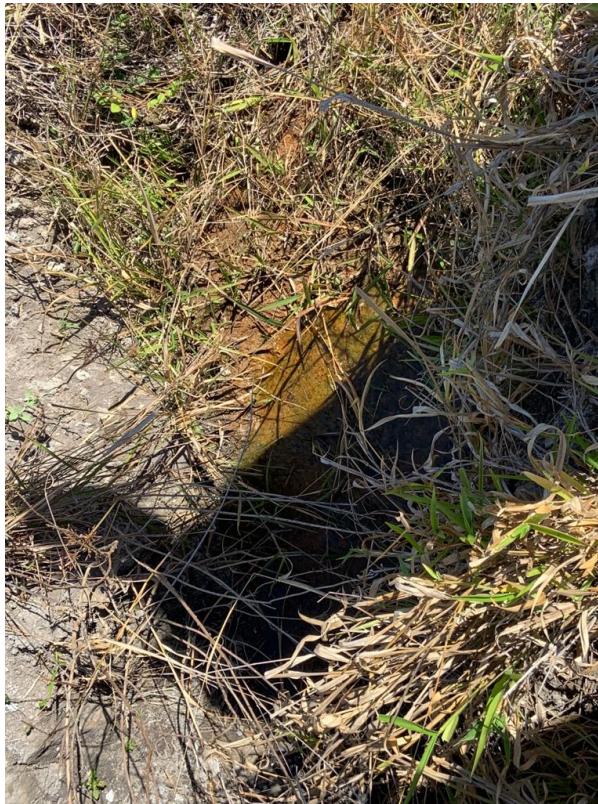
Fotos 1 e 2: Vegetação de ocorrência na área de intervenção, com gramíneas exóticas rasteiras, na presença de solos hidromórficos;

Conforme informado no item 4, a vegetação no local indicado para intervenção é composta por plantas rasteiras exóticas, como por exemplo, Lírio-do-brejo, grama, braquiária entre outras herbáceas típicas de áreas úmidas, conforme Fotos 1 e 2.

Na área ocorrem plantas rasteiras exóticas, como por exemplo, Lírio-do-brejo, grama, braquiária entre outras herbáceas típicas de áreas úmidas (fotos abaixo). Não há ocorrências de plantas lenhosas (árvores e arbustos), sendo que a proposta possibilita restauração do curso d'água e suas áreas de preservação florestadas, assim como das demais áreas de preservação que deverão ser recuperadas, configurando impacto positivo de desassoreamento do curso d'água e otimização das funções ambientais da proposta com a execução da proposta.

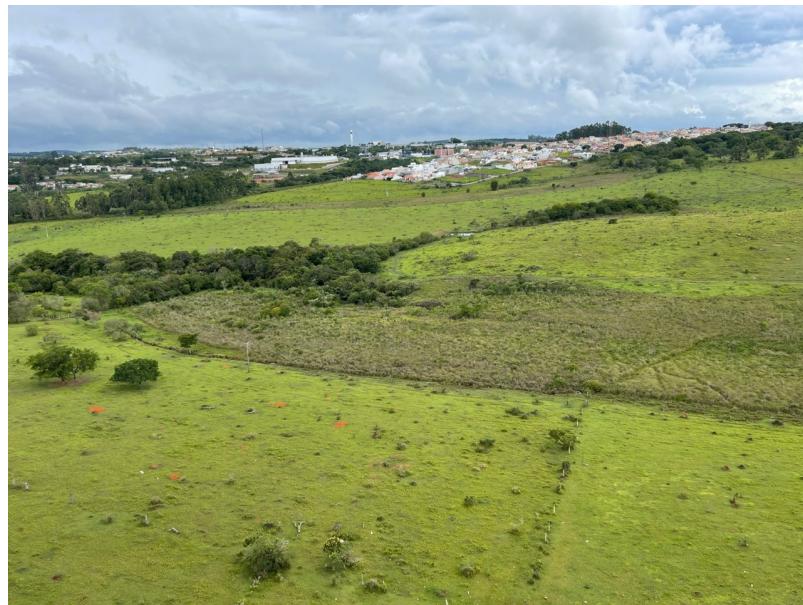
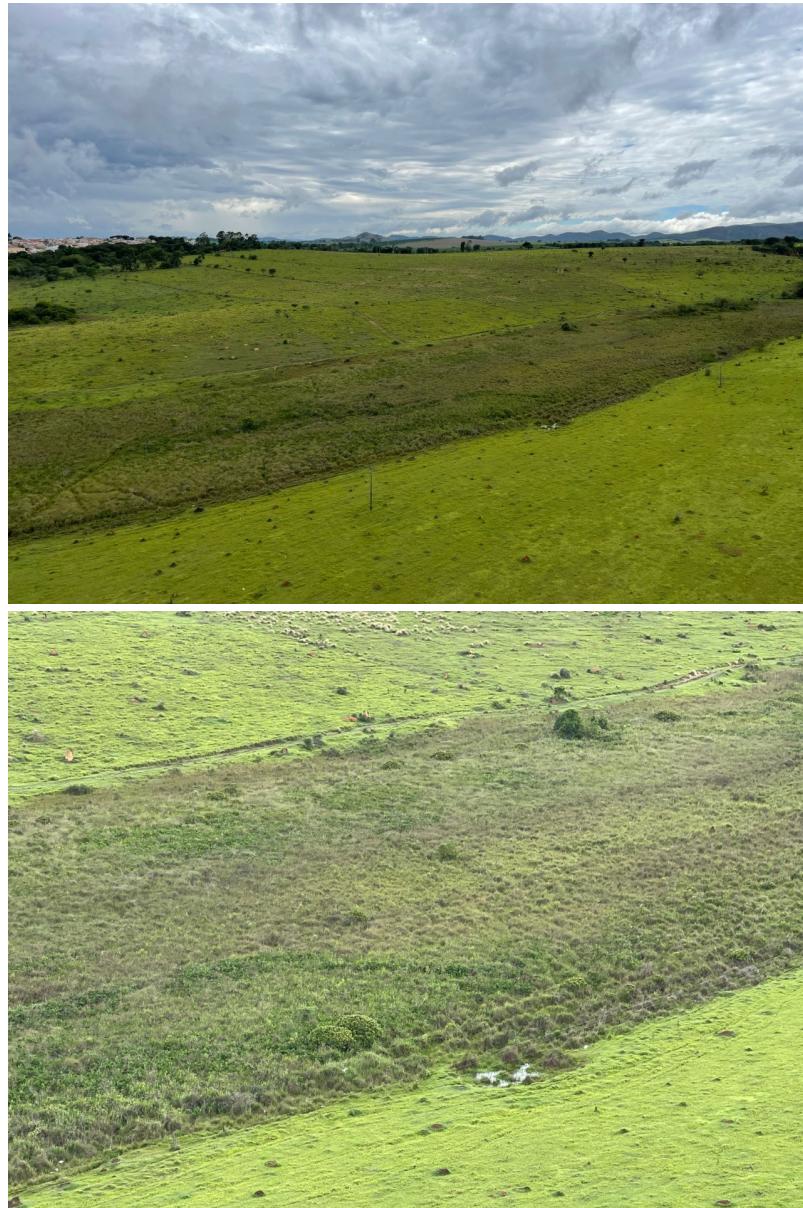
Fotos 3, 4 e 5: vista geral do ambiente onde ocorrerá a intervenção e, consequentemente, a restauração florestal das margens do Córrego do Resfriado pós retificação/renaturalização.

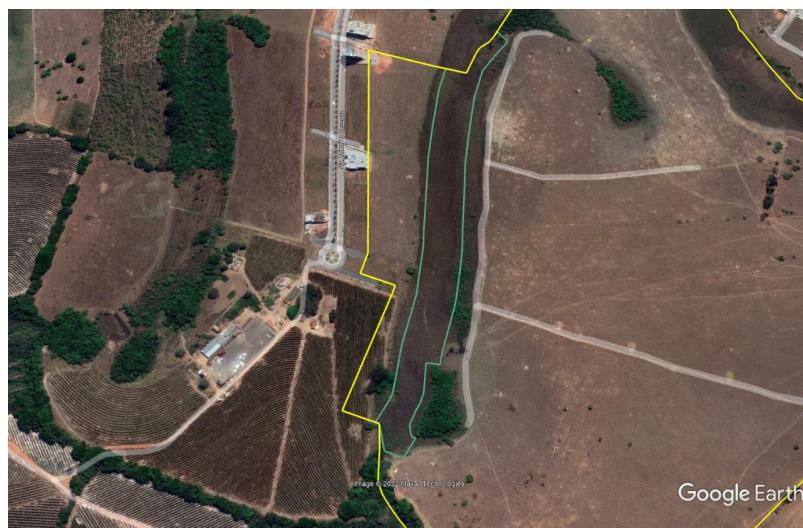
Imagen 1: Em amarelo, limites da Fazenda Santa Fé. Em verde, área de intervenção.

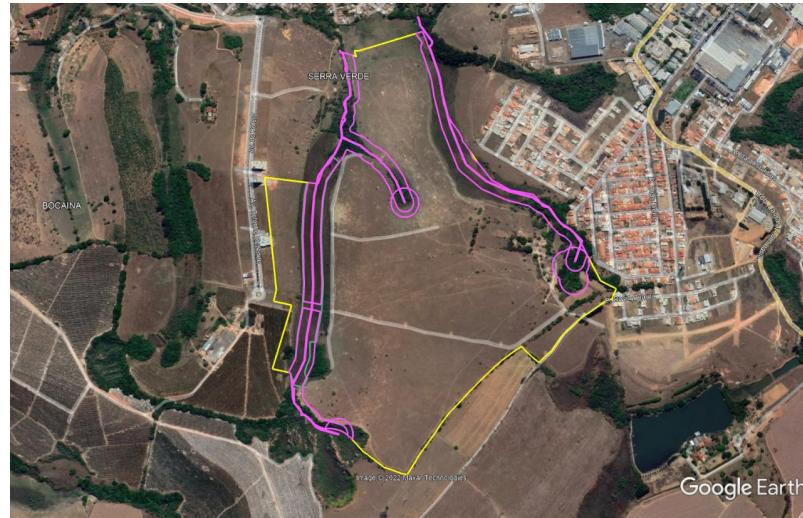
Imagen 2: Fazenda Santa e suas APPs.

- Hidrografia: Como descrito anteriormente e apresentado na Imagem 2, o imóvel possui 3 cursos d'água e três nascentes. Apenas o Córrego do Resfriado que tem dominação. Ressalta-se que o imóvel está inserido na Bacia do Rio Grande, UPGRH GD2.

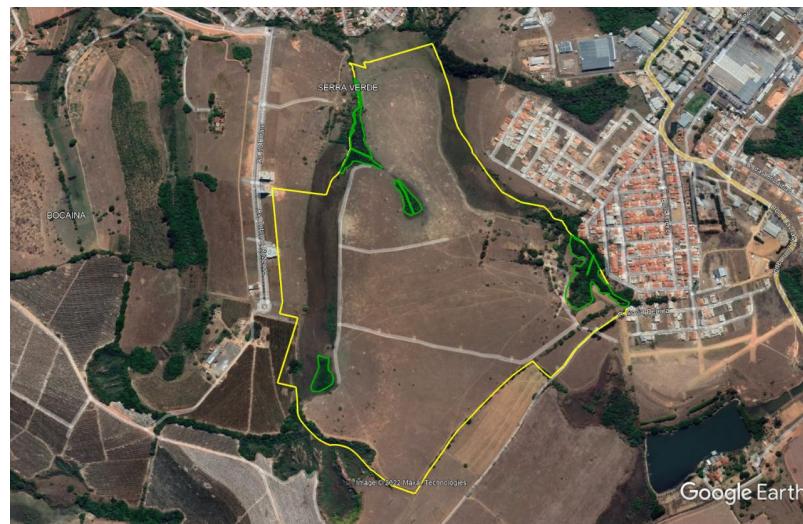
Imagen 3: Fazenda Santa Fé com suas respectivas Reservas Legais.

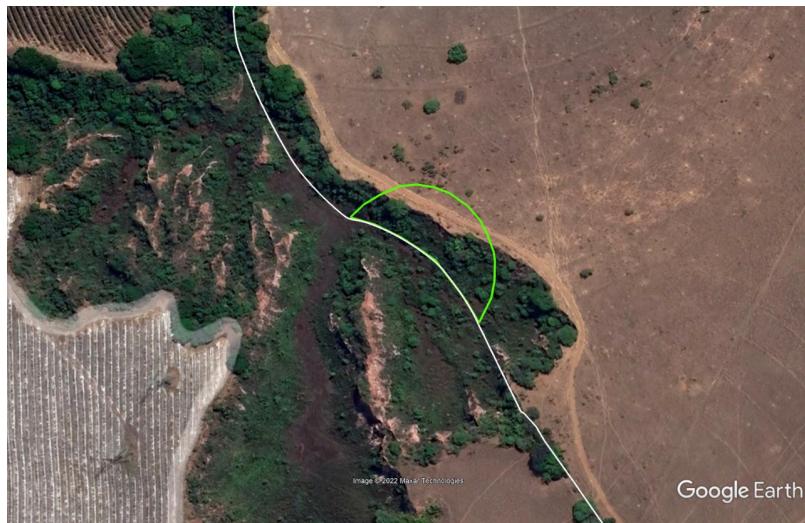
Imagen 4: Área de APP 0,29 ha, nascente da voçoroca a ser restaurada conforme item 2, subitem 1 do quadro de condicionantes.

Item	Descrição da Condicionante	Prazo*
1	Apresentar relatório junto ao processo SEI 2100.01.0070431/2021-60 referente a compensação com área de 4,20 hectares indicando as espécies e o número de mudas plantadas, tratos silviculturais adotados e demais informações pertinentes. Acrescentar anexo fotográfico. Caso o responsável técnico pela execução do PTRF seja diferente do responsável técnico pela elaboração do mesmo, apresentar junto a respectiva Anotação de Responsabilidade Técnica – ART.	Finais dos anos de 2022, 2023, 2024, 2025 e 2026.
2	Implantar a restauração florestal em todas APPs do imóvel, em área de 5,25 hectares conforme limites da imagem 3 do parecer, nos mesmos moldes e cronograma do PTRF apresentado, no raio de 50 metros das 3 nascentes do imóvel ou aquelas cuja APP incidem na propriedade mais as vegetações ciliares dos córregos formados por estas nascentes:  1) nascente da voçoroca não está no interior do imóvel, porém, parte da APP está (Coordenadas 23K 500607/7646562 - área de 0,29ha - imagem 4);  2) APPs ciliares (30m) do Córrego do Resfriado: 0,21ha à montante do local da intervenção, próximo à voçoroca e 0,41ha à jusante da intervenção, na face norte do imóvel - imagem 5;  3) nascente das Coordenadas 23K 500903/7647291 mais a implantação das respectivas vegetações ciliares no espaço de 30m de cada lado do córrego formado pela mesma (área de 0,49ha no entorno da nascente mais 0,89ha da vegetação ciliar do córrego gerado por esta nascente) - imagem 6.  4) implantação da vegetação ciliar de 30m de cada lado (quando for o caso) no córrego que divide o imóvel em sua face leste, limítrofe da mancha urbana, entre as coordenadas: 23K 501331/7647254 à montante e 23K 501029/7647876 à jusante, com área estimada em 2,96ha - imagem 7.	Finais dos anos de 2022, 2023, 2024, 2025 e 2026.

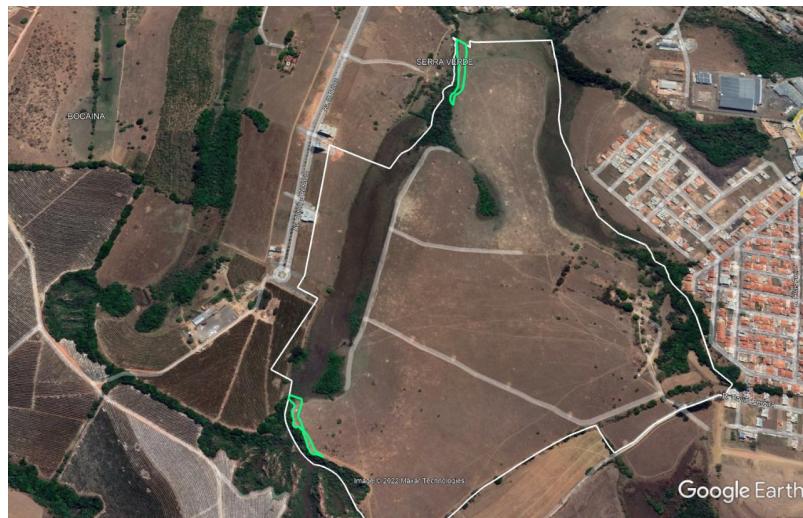
Imagen 5: APPs ciliares (30m) do Córrego do Resfriado - 0,21ha à montante do local da intervenção, próximo à voçoroca e 0,41ha à jusante da intervenção, conforme item 2, subitem 2 do quadro de condicionantes.

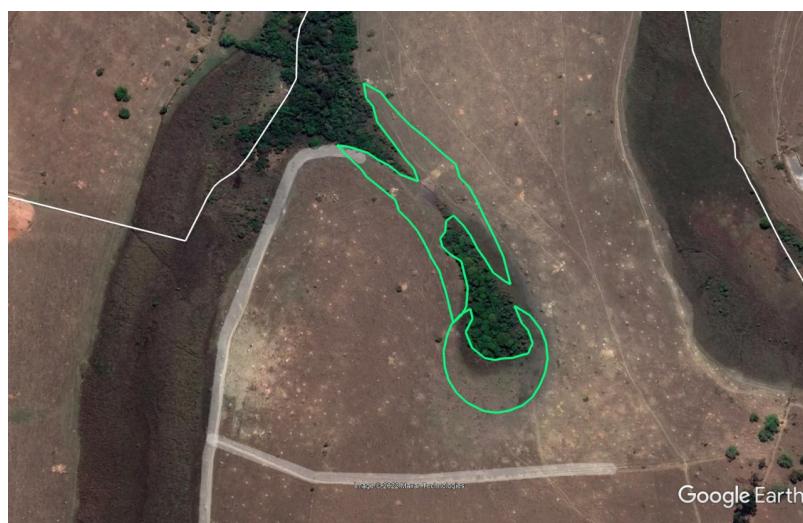
Imagen 6: nascente das Coordenadas 23K 500903/7647291 mais a implantação das respectivas vegetações ciliares no espaço de 30m de cada lado do córrego (área de 0,49ha no entorno da nascente mais 0,89ha da vegetação ciliar do córrego gerado por esta nascente),  
conforme item 2, subitem 3 do quadro de condicionantes.

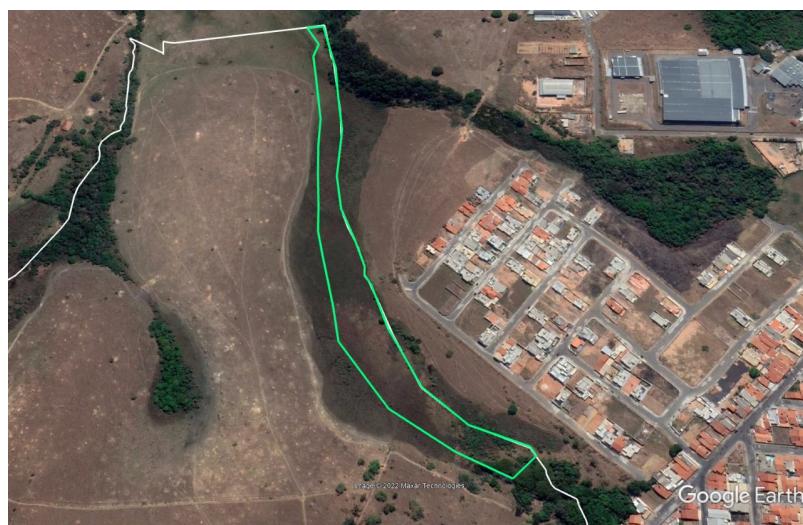
Imagen 7: implantação da vegetação ciliar de 30m de cada lado (quando for o caso) no córrego que divide o imóvel em sua face leste, limítrofe da mancha urbana, entre as coordenadas: 23K 501331/7647254 à montante e 23K 501029/7647876 à jusante, conforme item 2, subitem 4 do quadro de condicionantes.
