| Processo Administrativo | 2021IA000025 | Modalidade de Requerimento: |
| Data Formalização | 12/08/2021 | intervenção em área de preservação permanente, sem supressão de vegetação |
| Local Requerido | Rua Professor Francisco Arthidoro da Costa, lote 14, Bairro São Judas Tadeu – Ubá - MG | |
| Atividade Desenvolvida: | Construção de imóvel | |

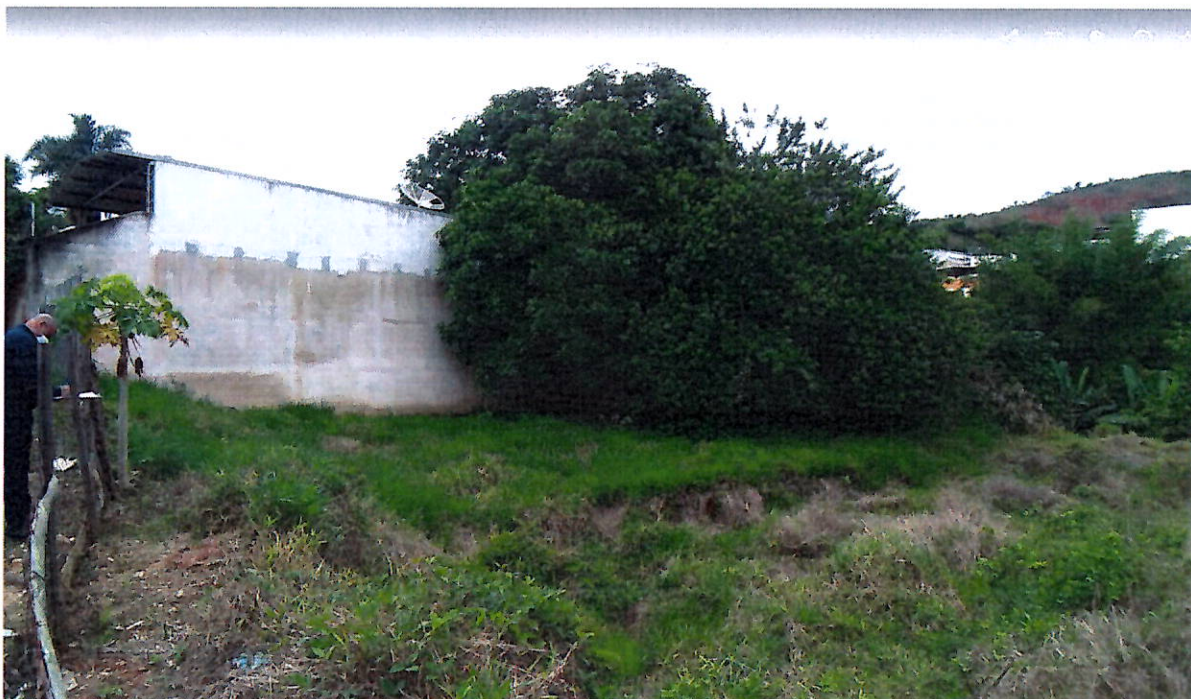
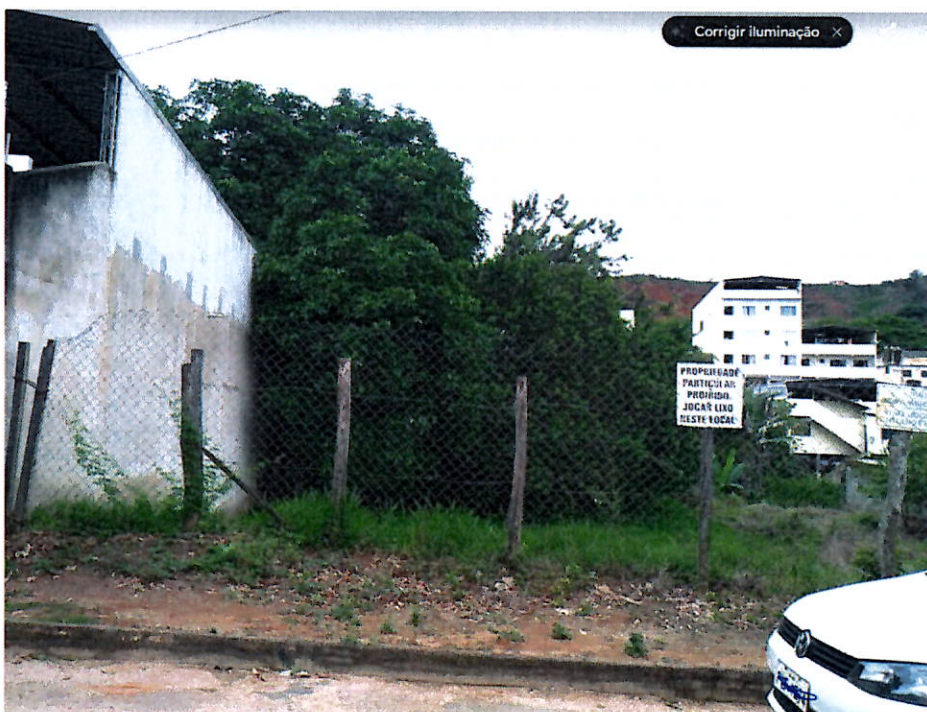
Anexo III.

O responsável técnico Pedro Henrique de Queiróz Carlos afirma nos estudos, repetidas vezes, que não haverá supressão de vegetação no local, ou seja, as duas árvores nativas existentes no imóvel, um curamadre (*Guarea guidonia*) e uma aroeira-pimenteira (*Schinus terebinthifolia*) serão que ser preservadas e mantidas no local.

Relatório fotográfico da área de intervenção.

Como medidas mitigadoras à intervenção a ser realizada temos:

- 1- Executar o projeto da edificação segundo as regras urbanísticas aprovadas pela Secretaria de Planejamento e Desenvolvimento Urbano;
- 2- Iniciar a obra apenas após a obtenção do Alvará de Construção.
- 3- Realizar todo o cercamento da área de intervenção com tapumes para evitar que

durante a fase de execução da obra seja carregado para o córrego entulho ou terra solta.

4- Manutenção preventiva das máquinas e respeito à capacidade suporte do maquinário, bem como manutenção de distância segura de curso d'água.

5- Manter a área permeável, conforme prevista no projeto.

6- Promover o direcionamento das águas pluviais para a rede pública de drenagem a fim de evitar a formação de processos erosivos na APP.

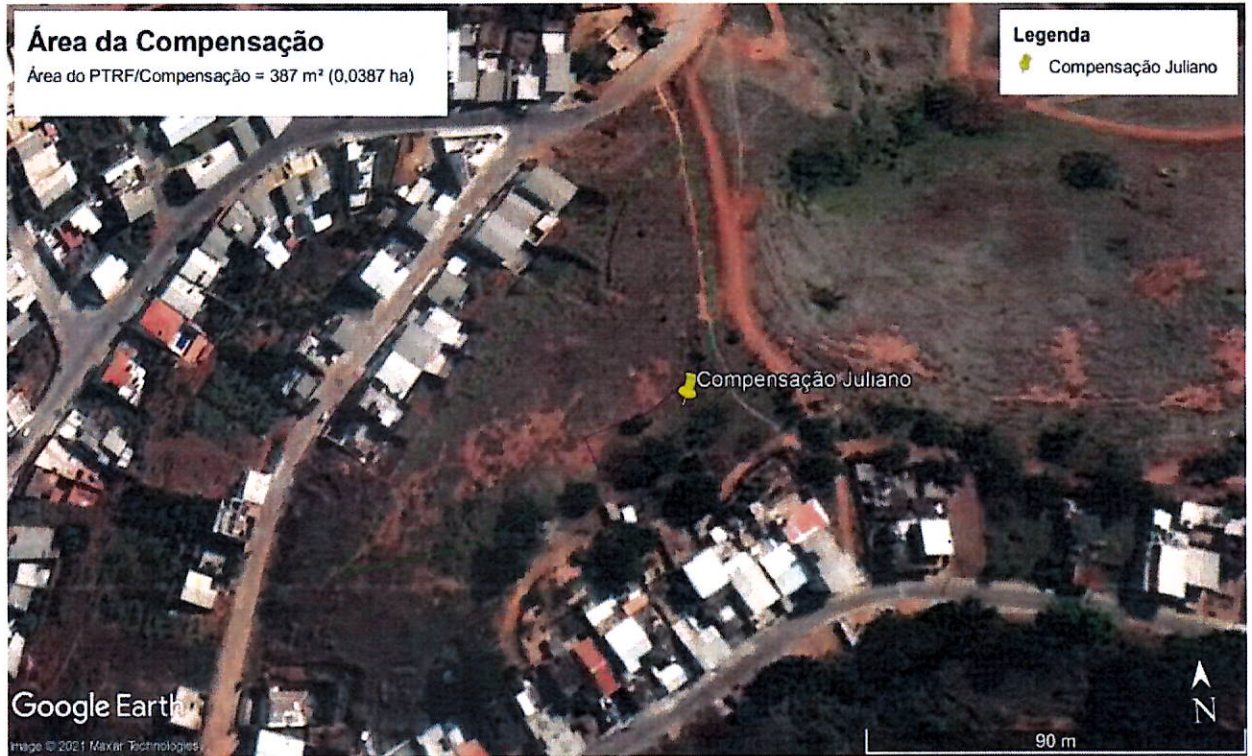
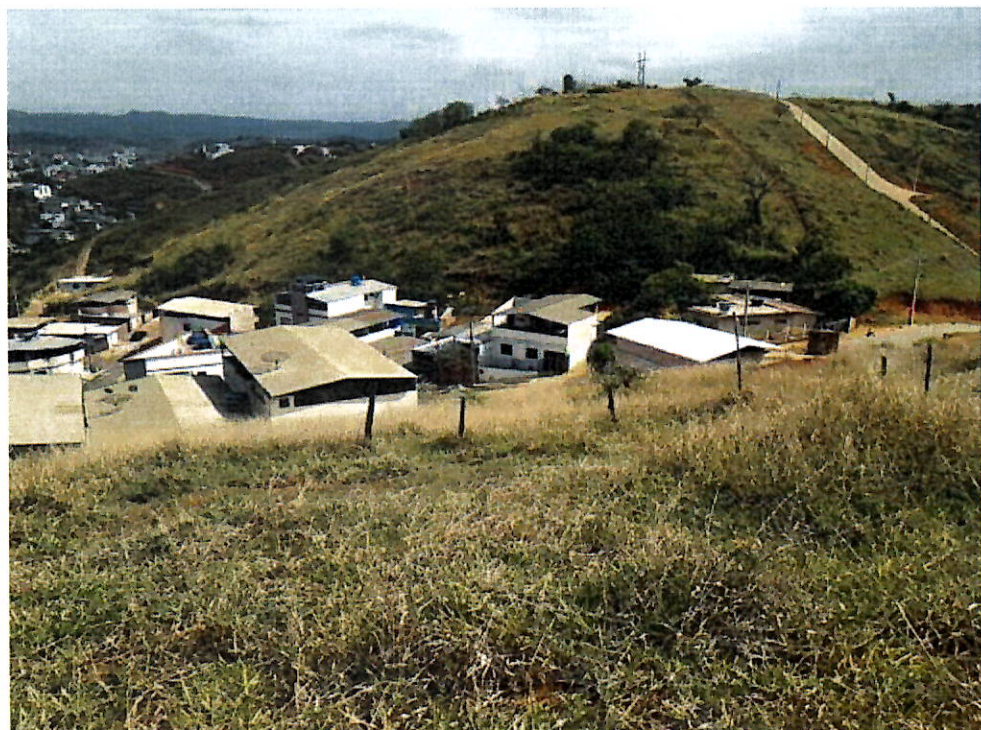
Anexo IV.

A compensação será realizada na mesma bacia hidrográfica a qual pertence a intervenção, na Área Verde do Residencial São Judas Tadeu, de propriedade do Município de Ubá, com a devida anuência da Secretaria Municipal do Ambiente e Mobilidade Urbana conforme previsto no Decreto Estadual 47.749/19, em seu artigo 75, inciso III, que permite a compensação seja realizada através de “revitalização de área verde urbana, prioritariamente na mesma sub-bacia hidrográfica, demonstrado o ganho ambiental no projeto de recuperação ou revitalização da área.”

Imagem obtida através do Google Earth do local da compensação e fotos do local.

Como compensação ambiental o responsável pelos estudos propõe a elaboração e execução de um projeto Técnico de Reconstituição de Flora-PTRF, para uma área duas vezes maior ao tamanho da área de intervenção, ou seja, 387 m² a serem compensados com o plantio de 43 mudas arbóreas nativas.

Após a Emissão da DAIA o Requerente com a apresentação de uma ART de um responsável técnico pela execução, deverá cumprir todo o cronograma de atividades e manejo apresentados no PTRF e ainda apresentar a Divisão de Regularização e Desenvolvimento Sustentável relatório de execução (implantação) do PTRF e, semestralmente, apresentar relatório de acompanhamento do plantio, durante todo o prazo vigente do PTRF apresentado que é de 05 (cinco) anos contando como ano 01, sendo o ano da aprovação e emissão do DAIA.
