P	ARECER ÚNICO Nº 14/2	2023
TIPO DE REQUERIMENO DE INTERVENÇÃO AMBIENTAL	COMPETÊNCIA	
Desvinculado ao licenciamento ambiental	Delegada	
IDENTIFICAÇÃO DO REQUERE	NTE: Nilson Pereira da Cr	uz
ENDEREÇO: Rua Joaquim Pereira N	Jascimento, nº 60	CNPJ/CPF: 341.134.016-91
MUNICÍPIO: Uberlândia-MG	BAIRRO: Distrito Tapuirama	
E-MAIL: cedro@ambientalcedro.com	CEP: 38.417-000	
IDENTIFICAÇÃO DO IMÓVEL: F	azenda Macaúba e Boa Esp	perança, lugar denominado "Potreiro".
ENDEREÇO: BR 262 Uberaba sentida MG 190, sentido Nova Ponte. No acentrar e seguir pela BR 452 por 13 KM direita da BR 452.	lo MG 190, virar no trevo cesso a Nova Ponte não	Matrículas: 92.761, 92.762, 92.763 e 96.285 – RI 2° Ofício.
CADASTRO AMBIENTAL RURAI 4B52	L (CAR): MG-3170107-21	2FE4FF379C4872B4851BCD1DBD
MUNICÍPIO: Uberaba - MG	ZONA: Rural	
COORDENADAS UTM: LAT/Y	7877878.56 m S LONG/X	197246.93 m E
LOCALIZADO EM UNIDADE DE	CONSERVAÇÃO: NÃO

1. HISTÓRICO

2. OBJETIVO

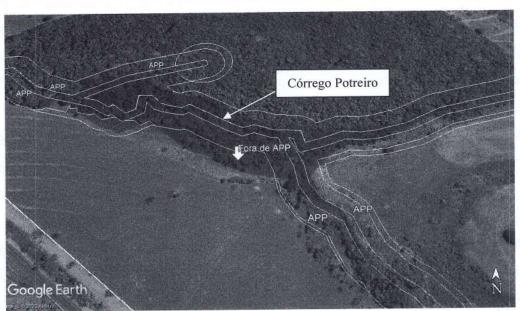
Figura 2 – Poligonal na cor azul, área requerida para a implantação do barramento. Poligonais na cor branca, Área de Preservação Permanente do Córrego Potreiro. Fonte: SEMAM / Google Earth, 2023.

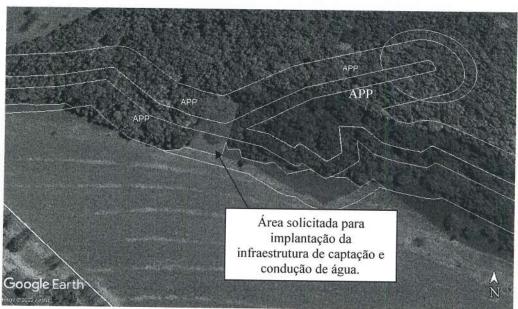
O empreendedor solicita uma área de 0,1803 ha, localizada em APP, com supressão de vegetação nativa, para a implantação de infraestrutura de captação e condução de água para a irrigação, figura 3. O sistema será composto por bomba e canalização até o pivô central.

Figura 3 - Poligonal na cor lilás, área requerida para a implantação da infraestrutura de captação e condução de água para irrigação. Poligonais na cor branca, Área de Preservação Permanente do Córrego Potreiro. **Fonte:** SEMAM / Google Earth, 2023.

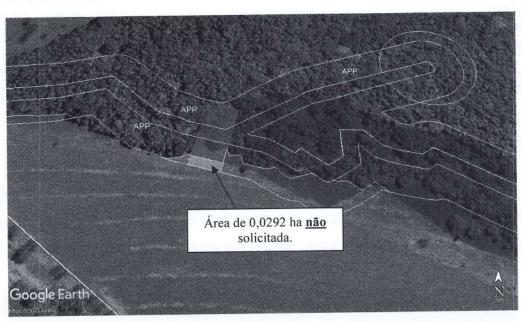
Durante a análise do pedido, o corpo técnico da SEMAM, verificou que para a adequada implantação da infraestrutura, o empreendedor rural necessita intervir em APP, sem supressão de vegetação nativa, em área de 0,0292 ha além da área solicitada, conforme apresentado na imagem a seguir.

Desta forma, a área para a implantação da infraestrutura passível de deferimento é de 0,2095 ha.

Figura 4 - Poligonal na cor amarela, área <u>não</u> requerida para a implantação da infraestrutura de captação e condução de água para irrigação. Poligonais na cor branca, Área de Preservação Permanente do Córrego Potreiro. **Fonte:** SEMAM / Google Earth, 2023.

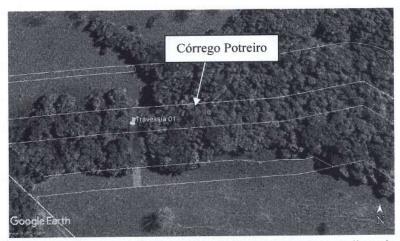
Figura 5 – Poligonal na cor lilás, área requerida para implantação da travessia 01. Poligonais na cor amarela, áreas adicionais verificadas pelo corpo técnico da SEMAM. **Fonte:** SEMAM / Google Earth, 2023.

Relativo à construção das travessias, serão do tipo aérea de bueiro, construídas com manilhas de concreto (fl. 197), criando uma passagem com largura máxima de 8,0 metros sobre o curso d'água.

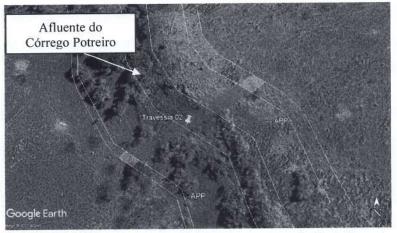
Figura 6 - Poligonal na cor lilás, área requerida para implantação da travessia 02. Poligonais na cor amarela, áreas adicionais verificadas pelo corpo técnico da SEMAM. **Fonte:** SEMAM / Google Earth, 2023.

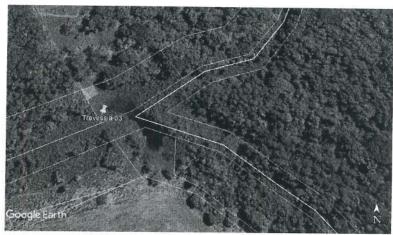
Figura 7 - Poligonal na cor lilás, área requerida para implantação da travessia 03. Poligonais na cor amarela, áreas adicionais verificadas pelo corpo técnico da SEMAM. Fonte: SEMAM / Google Earth, 2023.

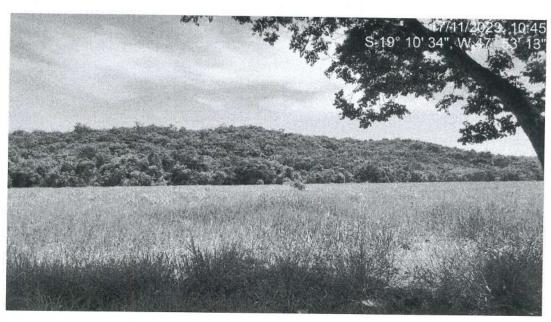
Após essas observações, direcionou-se a visita para a Área Diretamente Afetada - ADA solicitada para intervenção ambiental, que se encontra totalmente em APP. O local é antropizado, ou seja, há ocorrência de capim exótico do gênero *Brachiaria* sp. e algumas árvores espaçadas na área agricultável. Não foi verificada a demarcação por estacas da área a ser inundada pela barragem.

Figura 10 - Vista da APP na qual será implantado o barramento. Fonte: SEMAM, 2023.

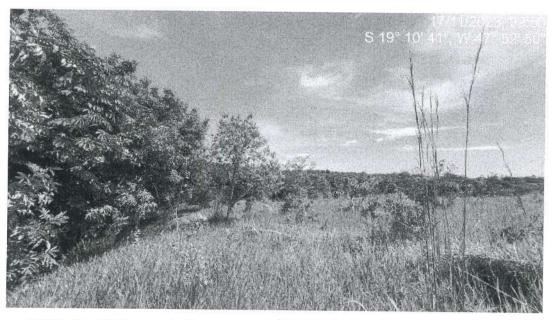
A área possui vegetação nativa com fitofisionomia de Mata de Galeria e Cerradão. O solo na região possui características hidromórficas. Não foi visualizada características da fitofisionomia de Vereda na área do imóvel rural. A Área de Reserva Legal encontra-se bem conservada. Durante a vistoria não foi visualizado nenhum animal da fauna silvestre.

Figura 11 – Vista da vegetação presente nas APP do imóvel rural. Fonte: SEMAM, 2023.

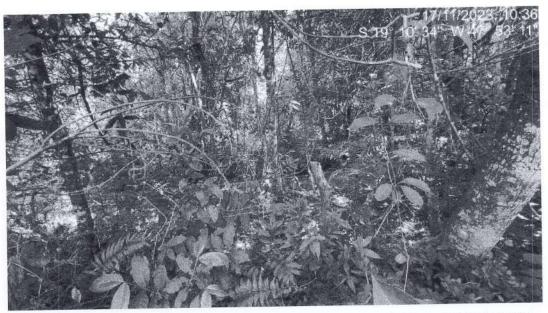
Figura 12 - Vista do interior da APP alvo das intervenções ambientais. Fonte: SEMAM, 2023.
