Parecer nº 1/IEF/NAR CARANGOLA/2025

PROCESSO Nº 2100.01.0021857/2024-12

PARECER ÚNICO				
1. IDENTIFICAÇÃO DO RESPONSÁVEL PELA INTERVENÇÃO AMBIENTAL				
Nome: FMV INDUSTRIA E COMERCIO DE ROCHAS ORNAMENTAIS LTDA		CPF/CNPJ: 37.200.575/0002-49		
Endereço: CÓRREGO TAQUARUÇU		Bairro: ZONA RURAL		
Município: DIVINO	UF: MG	CEP: 36.820-000		
Telefone: (32) 99954-8269		E-mail: leonidasjrgarcia@hotmail.com		
O responsável pela intervenção é o proprietário do imóvel? (<input type="checkbox"/>) Sim, ir para o item 3 (<input checked="" type="checkbox"/>) Não, ir para o item 2

O objetivo deste processo SEI é a solicitação de AIA para Intervenção em APP com supressão de vegetação, com corte de três árvores, em área de 0,0451 hectare fiofisionomia “Refúgio Vegetacional Associado a Gnáisse” em área total de 0,7944 hectare abrangendo a propriedade Alto Taquaruçu.

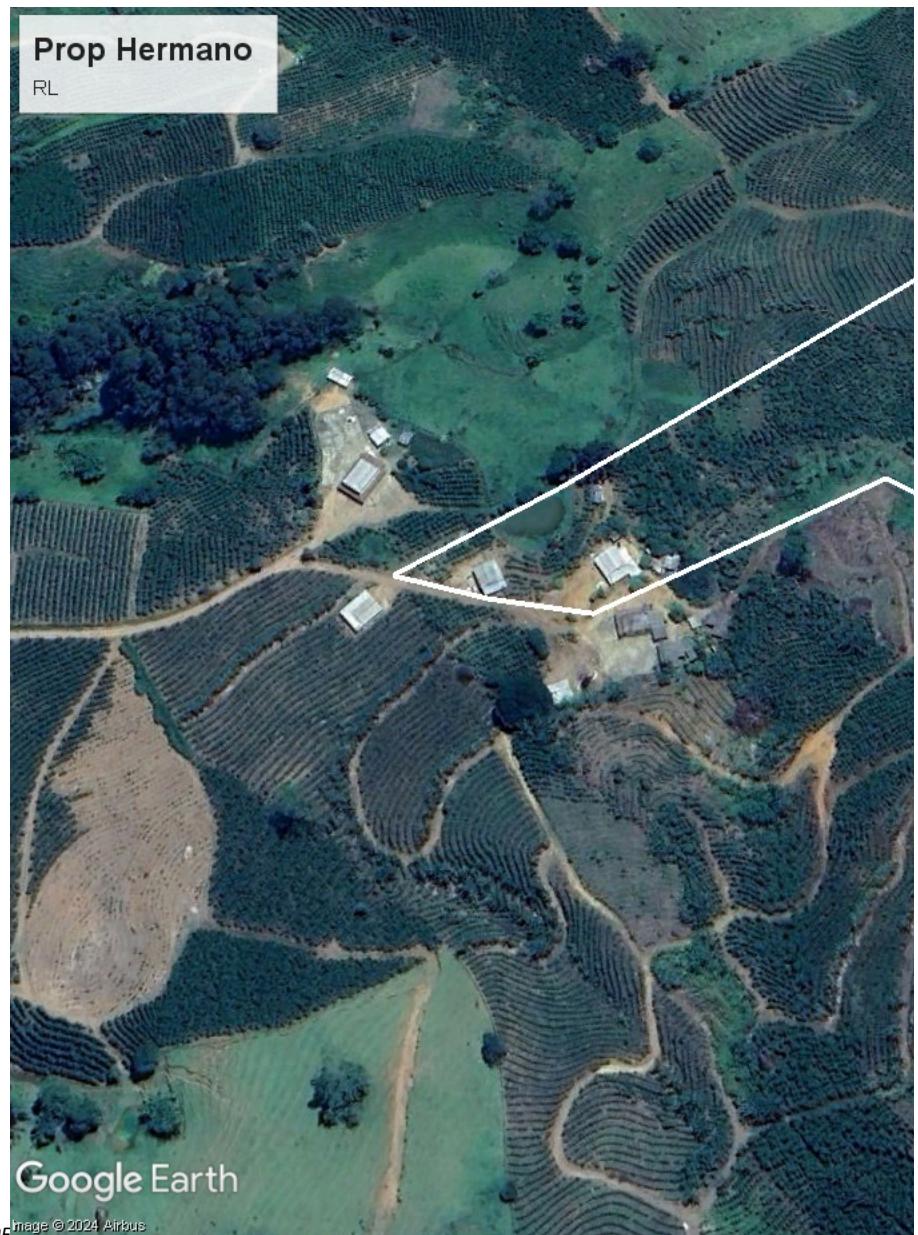
MG-3122009-567A.45E0.B2E0.4EB6.AEEB.462A.E1A4.199F

Quantidade de fragmentos vegetacionais que compõe a área de reserva legal: 01

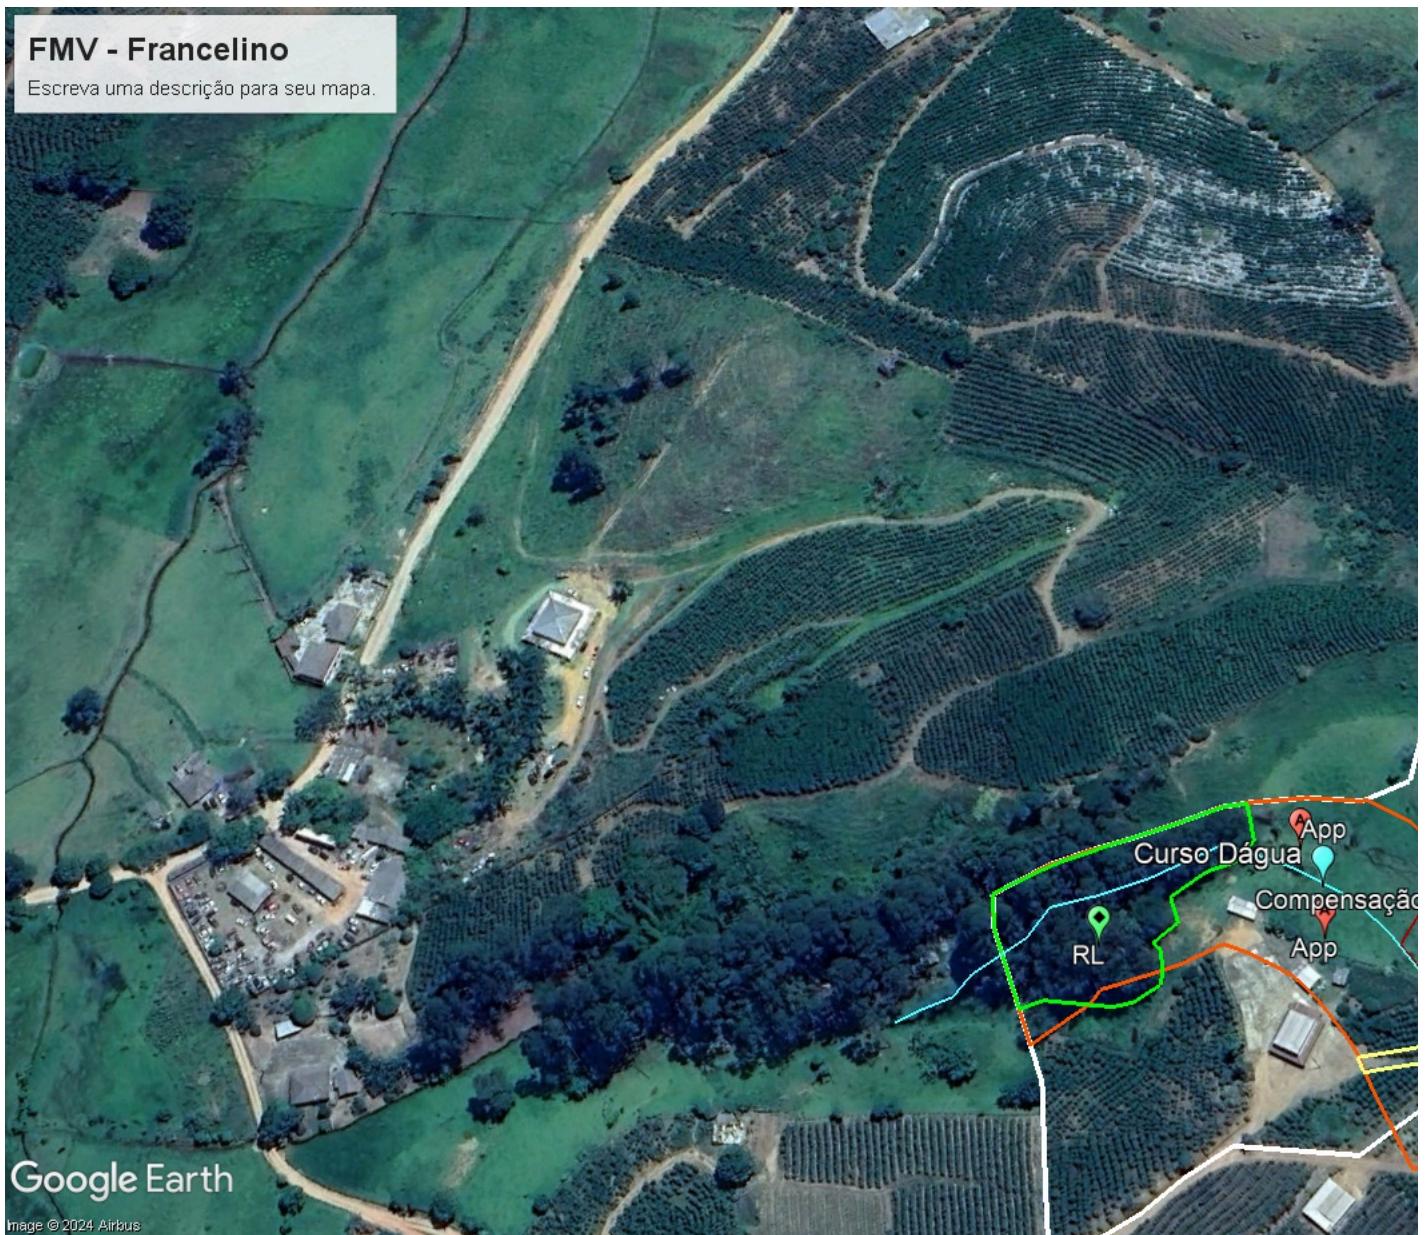
- Quantidade de fragmentos vegetacionais que compõe a área de reserva legal: 01

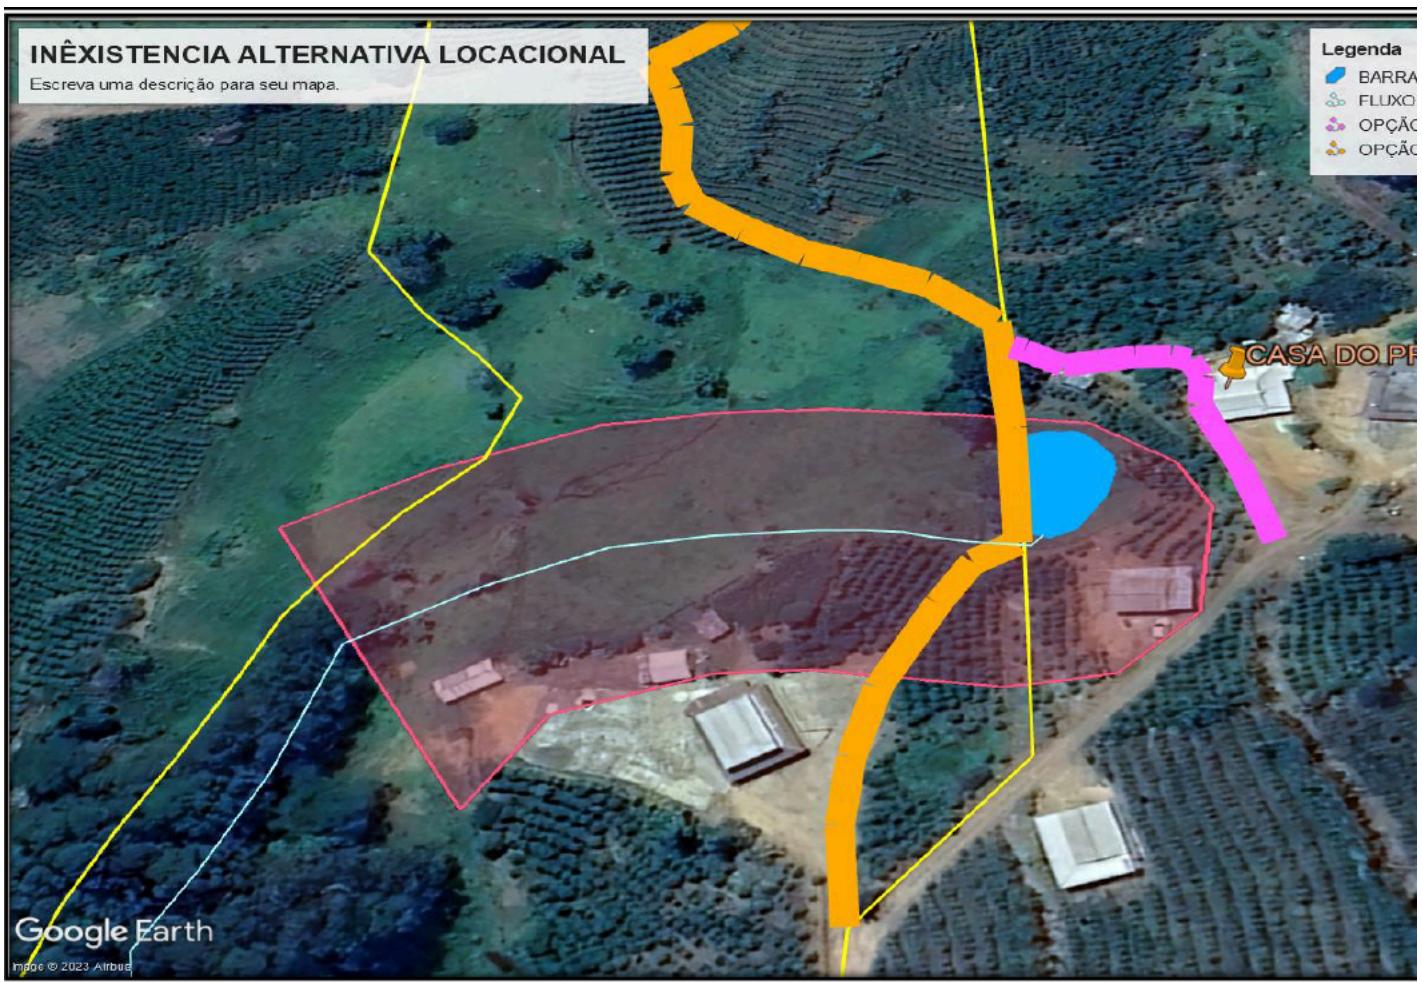
ESTUDOS DE INEXISTÊNCIA DE ALTERNATIVA TÉCNICA E LOCACIONAL PARA INTERVENÇÃO EM APP - Relacionado a inexistência de alternativa técnica sobre o mod acesso a lavoura de café do proprietário, onde foi observado que esta estrada além de não estar em boas condições, é estreita, não permitindo o trânsito das carret modo a permitir a passagem dos veículos de forma segura. Assim, no local onde está a travessia sobre o fluxo hídrico residual da barragem a única alternativa téqui Relacionado a inexistência de alternativa locacional, observa-se pela imagem de satélite abaixo que só existem duas alternativas para se chegar ao local da extraçõ GUEDES VALENTE, onde a obra de ampliação não causaria este tipo de transtorno. Vale ressaltar que se trata de uma ampliação de estrada já existente (local já ant
