TIPO DE REQUERIMENTO DE INTERVENÇÃO AMBIENTAL	PARECER ÚNICO N°	PROCESSO N°	COMPETÊNCIA		
Desvinculado ao Licenciamento Ambiental	39/2025 – SEMAM	01/6961/2025	Originária		
IDENTIFICAÇÃO DO RESPONSÁVEL PELA INTERVENÇÃO: JARDINS RESIDENCES EMPREENDIMENTOS IMOBILIÁRIOS LTDA					
ENDEREÇO: Av. Leopoldino de Oliveira, nº 5250		CNPJ/CPF: 18.662.938/0001-32			
MUNICÍPIO: Uberaba-MG		BAIRRO: Mercês			
E-MAIL: ambientalconsult@gmail.com		CEP: 38060-000			
IDENTIFICAÇÃO DO PROPRIETÁRIO DO EMPREENDIMENTO: Claudio Capanema L. Gouvea					
ENDEREÇO: Avenida dos Engenheiros, nº 300		CNPJ/CPF: 720.346.296-04			
MUNICÍPIO: Belo Horizonte		BAIRRO: Alípio de Melo			
IDENTIFICAÇÃO E LOCALIZAÇÃO DO EMPREENDIMENTO					
DENOMINAÇÃO: Jardins Residences		ÁREA TOTAL (ha): 74,39			
ENDEREÇO: BR 050, Chácara Varrela, UPG Caçu		MATRÍCULA: 24.949 – 1º Ofício RI-Uberaba-MG			
COORDENADAS UTM: LAT/Y: 7818448.37 m S, LONG/X: 186984.34 m E

O presente Parecer Único tem por finalidade analisar o Requerimento de Autorização para Intervenção Ambiental (AIA), na modalidade **‘Intervenção, sem supressão de cobertura vegetal, em Área de Preservação Permanente – APP’**, referente à área de 0,1127 ha destinada à restauração

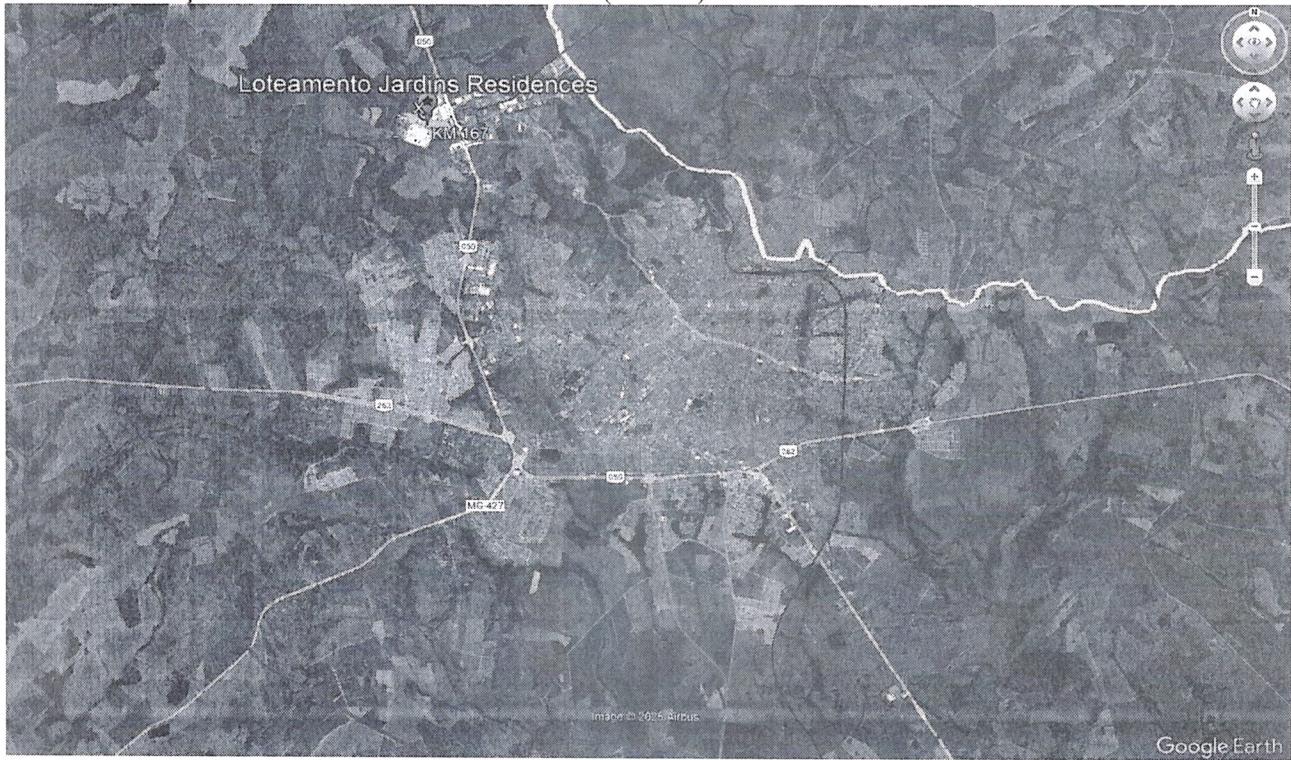
Figura 02 – Loteamento Jardins Residences (marcador azul) localizado dentro do perímetro urbano (vermelho) e fora da Área de Proteção Ambiental – APA do Rio Uberaba (amarelo).

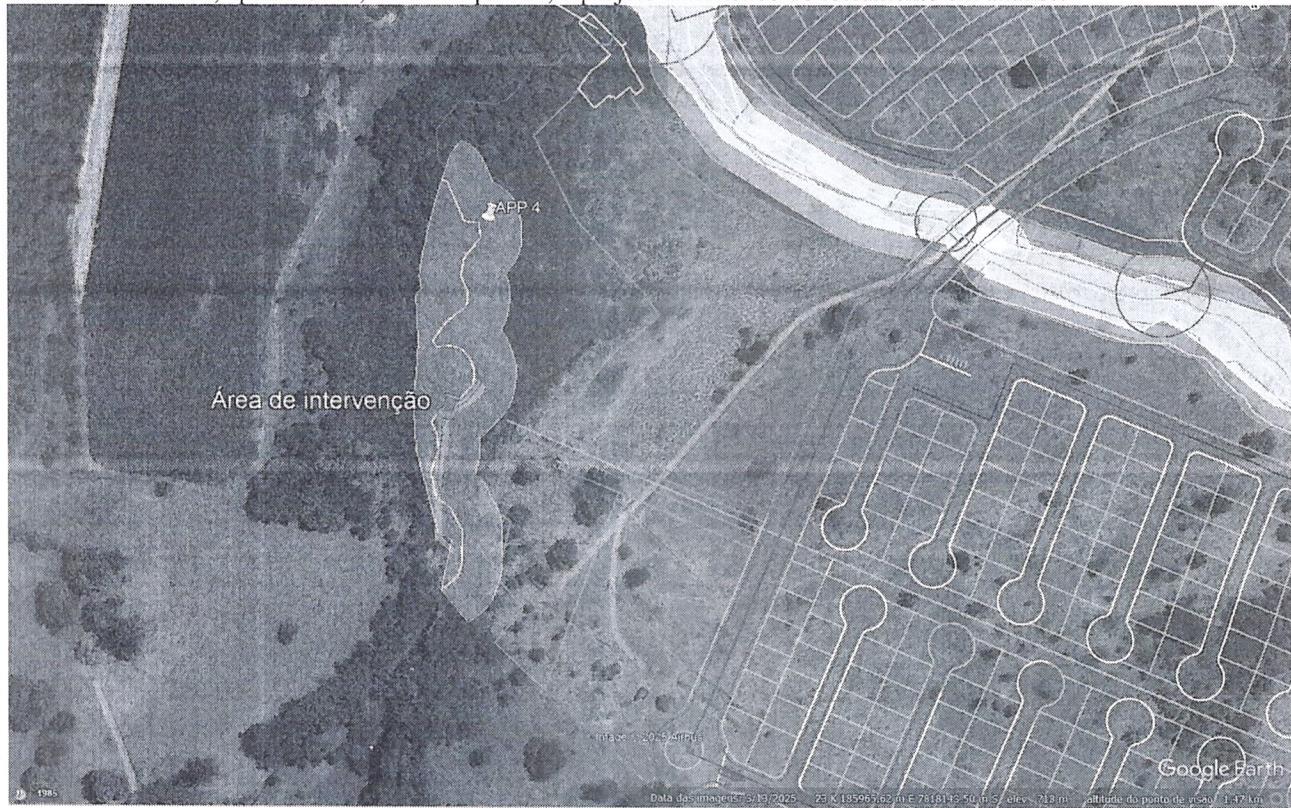
Figura 04: Área de solicitação para Intervenção em APP sem supressão de vegetação nativa (marcador e polígono em verde). O Córrego Caçu está representado pela linha azul, e a respectiva APP encontra-se delimitada e destacada em branco. Além disso, apresenta-se, de forma parcial, o projeto urbanístico do loteamento em análise.

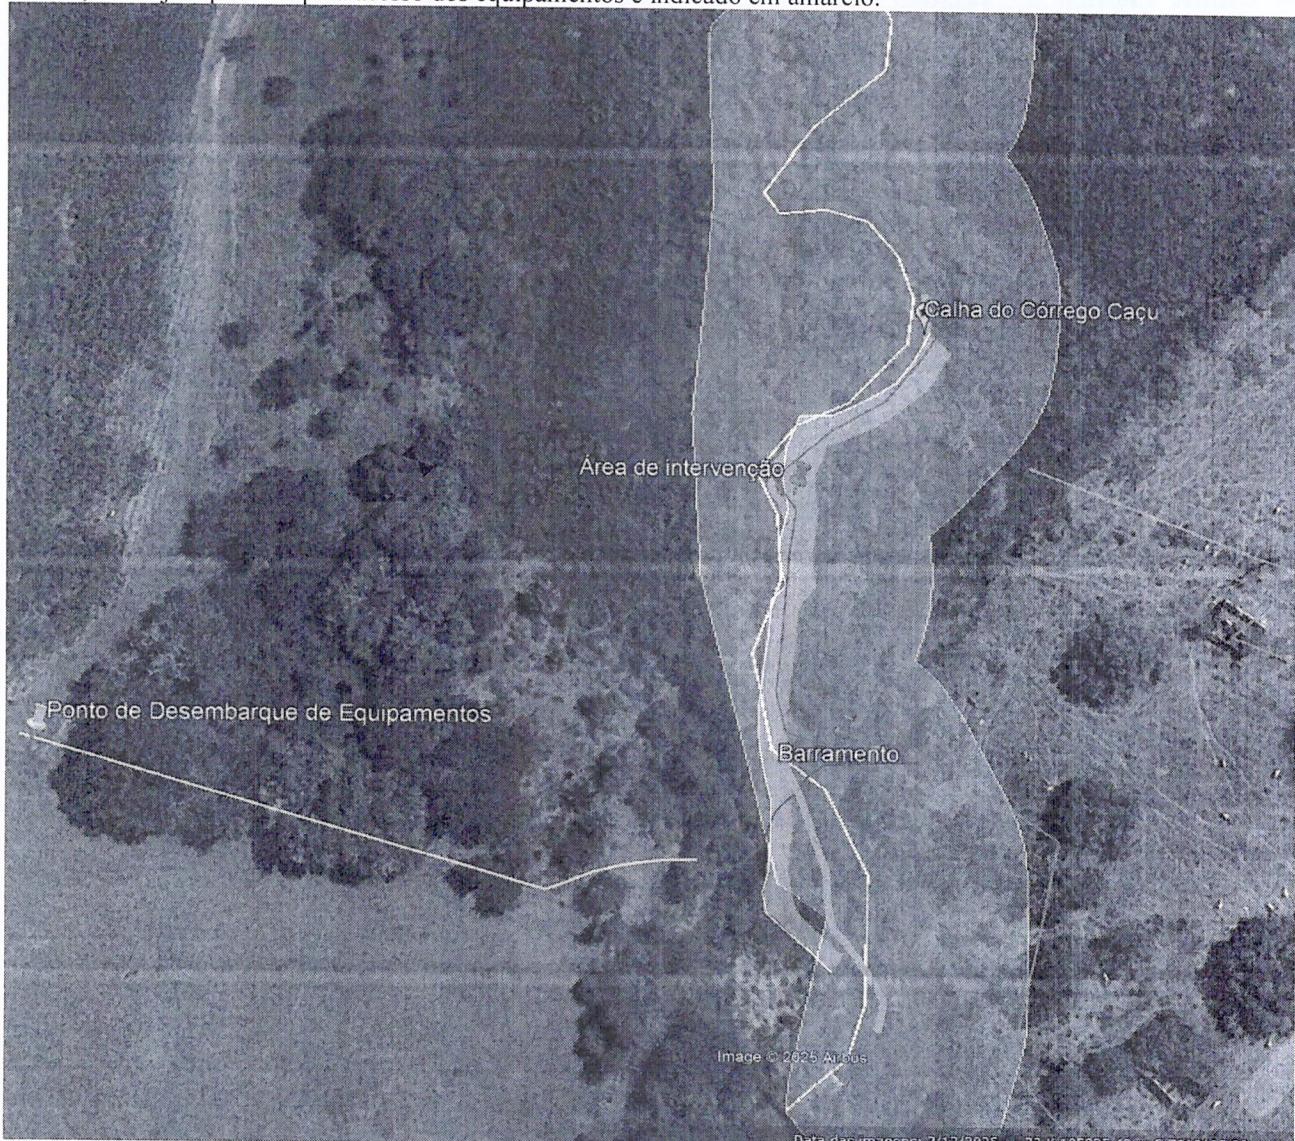
Figura 05 – Ampliação da figura anterior, destacando a área solicitada para Intervenção em APP (polígono verde), sem supressão de vegetação nativa. Em azul-claro apresenta-se a extensão da calha do Córrego Caçu a ser submetida aos serviços de limpeza, desobstrução e recomposição. O Barramento Artificial, responsável pelo desvio do curso natural, está indicado pelo marcador rosa e pela linha vermelha. A APP correspondente ao trecho em estudo está delimitada em branco, e o trajeto previsto para acesso dos equipamentos é indicado em amarelo.

Por fim, a equipe da SEMAM reforça a necessidade de seguir as recomendações do parecer técnico supracitado, que estabeleceu que **para restaurar o curso natural do córrego, serão necessárias as seguintes ações:**

- **desobstrução completa da calha e remoção dos sedimentos;**
- **demolição do barramento ao longo do curso natural;**
- **fechamento da comporta que desviava o córrego para a antiga fábrica;**
- **recomposição da margem leste rompida.**

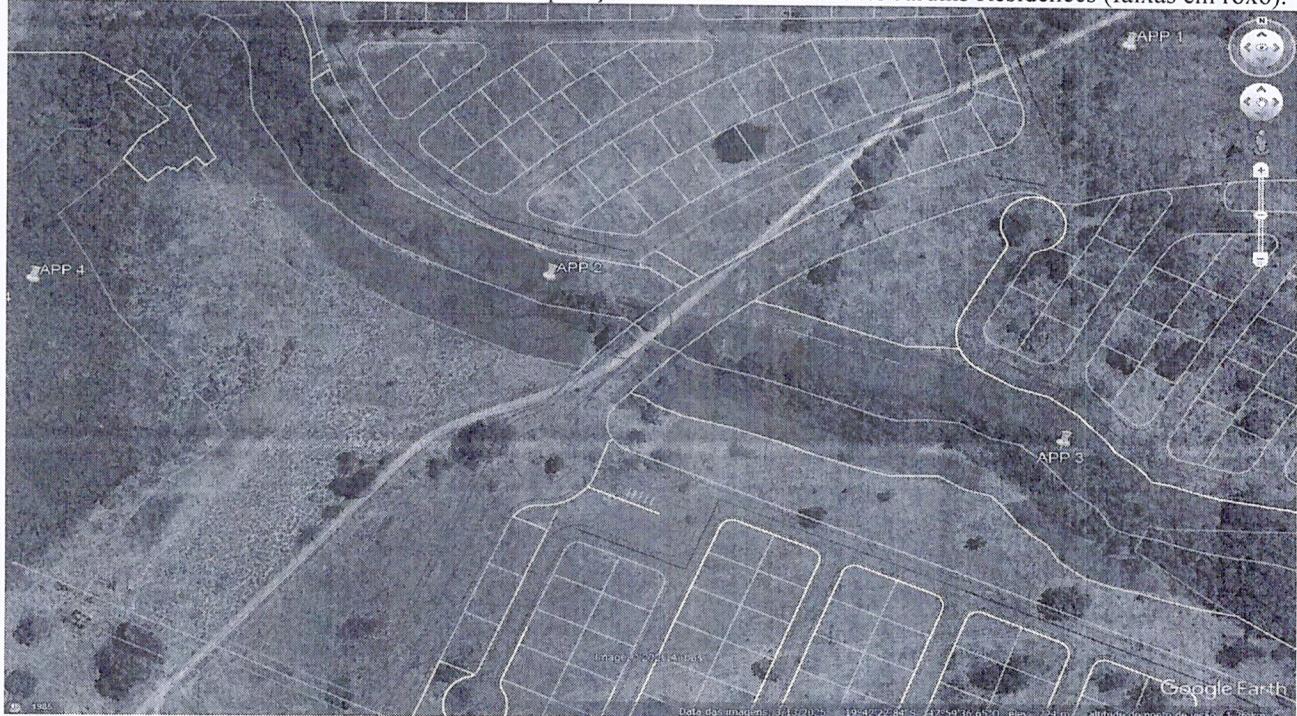
Figura 06 - Área de execução do PRADA de recuperação da APP do Loteamento Jardins Residences (faixas em roxo).

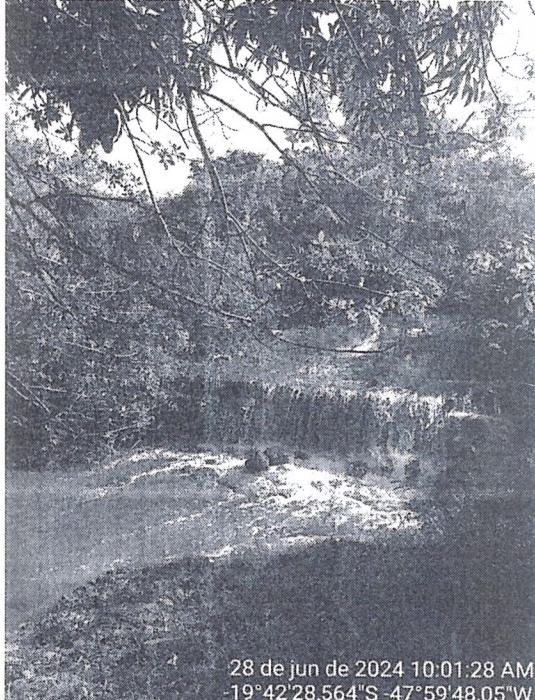
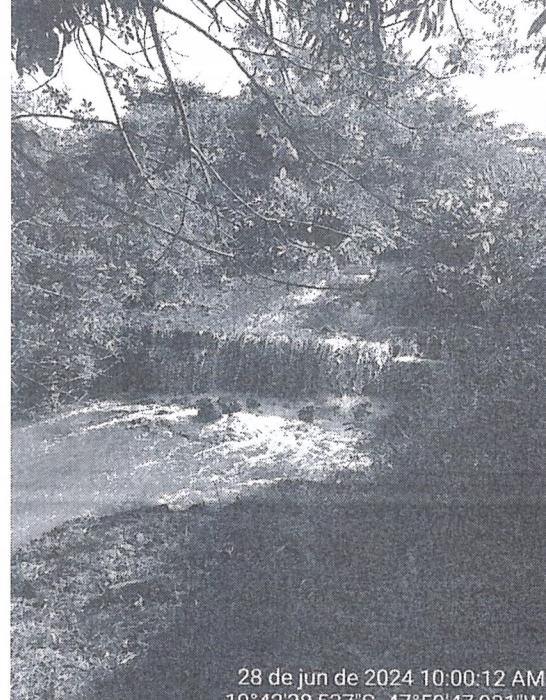
No supramencionado estudo, através de pesquisa histórica da área e análises de imagens temporais via satélite e vistorias *in loco*, constatou-se que há mais de 140 anos, para a implantação da extinta Fábrica de Tecidos Cassu, foram realizadas intervenções no Córrego Caçu, com a construção de barramento para represamento e desvio parcial do fluxo. O barramento contava com duas comportas manuais para controlar a vazão do córrego e do desvio. Com a interrupção das atividades da fábrica por volta de 1980, esse sistema foi abandonado, deixando a comporta do desvio parcialmente aberta e a comporta controlava a vazão do córrego fechada. Em épocas chuvosas, a vazão da comporta de desvio não suportava todo o volume de água, provocando represamento e alagamento do trecho entre jusante e montante.

Durante a visita, a equipe verificou a presença do barramento artificial, bem como a presença de áreas úmidas, passíveis de alagamento. Após o estudo mencionado no tópico anterior, restou claro que a causa das inundações se deveu à construção de barragem e à falha operacional ao deixar a comporta principal, que controlava a vazão natural do córrego, fechada e sem manutenção há mais de 40 anos. Ademais, as condições visualizadas *in loco* estão de acordo com o descrito no Projeto de Intervenção Ambiental e demais documentos apensados ao processo.

Figura 07 – Vista parcial da área do barramento artificial.

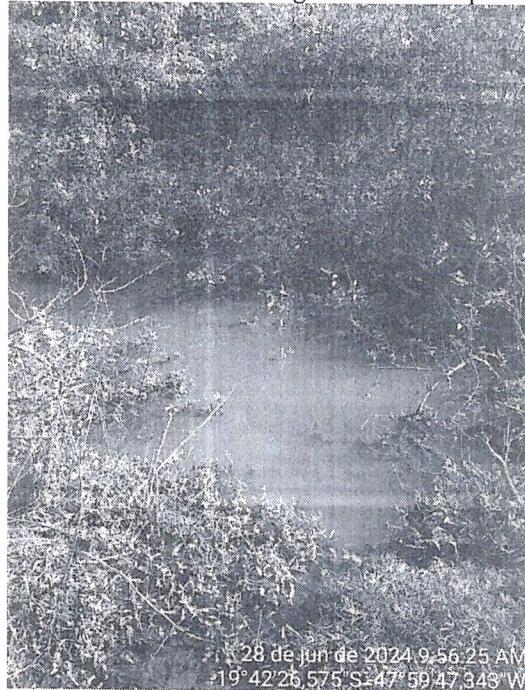
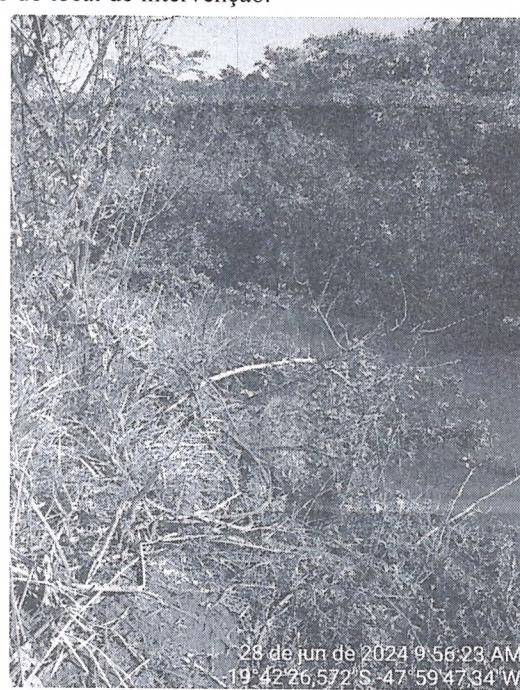
Figura 08 – Vista parcial do entorno do local de intervenção.

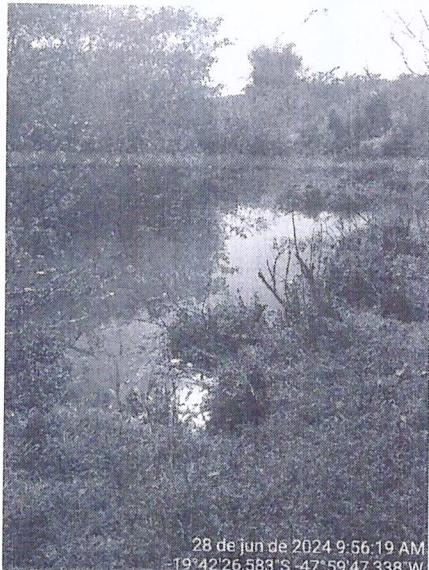
Figura 09 – Vista parcial do entorno da área de interesse.
