PROCESSO Nº002/2026

PARECER ÚNICO

Trata-se de intervenção ambiental sem supressão de cobertura vegetal nativa, incidente sobre Área de Preservação Permanente – APP, abrangendo 0,0087 hectares, destinada à implantação de Bueiro Simples Tubular em PEAD (diâmetro de 0,80 m), localizada no Km 4+500 da Rodovia AMG-0715, no trecho compreendido entre o entroncamento com a MG-428 e o Complexo do Barreiro, no município de Araxá/MG.

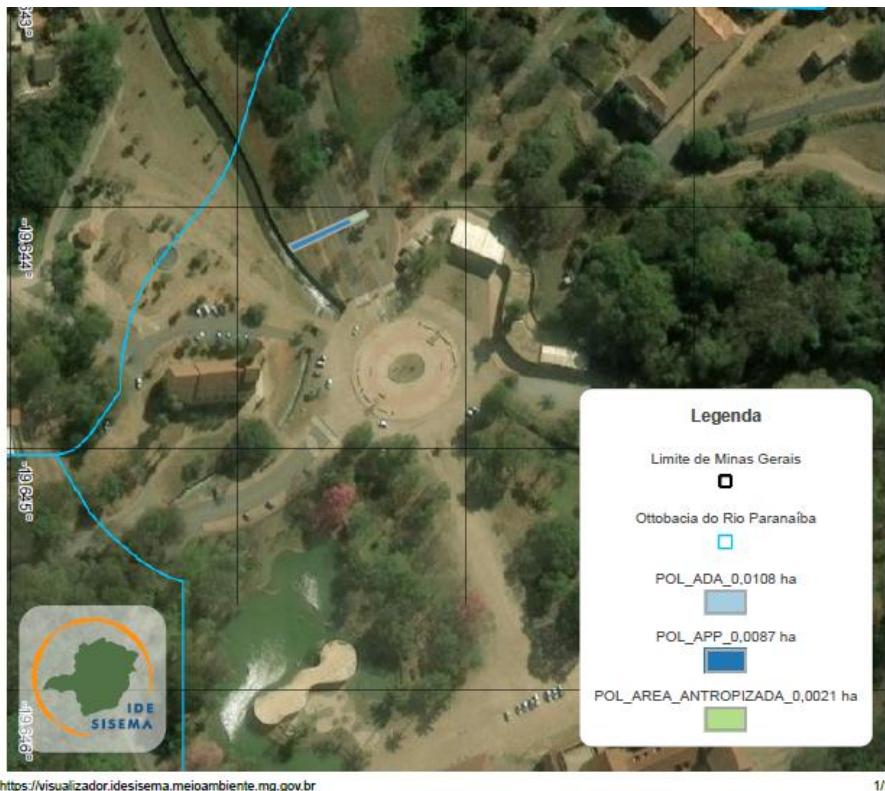
Figura 2 - Localização geral das intervenções ambientais a serem realizadas.

As áreas objeto da intervenção ambiental, inseridas em Área de Preservação Permanente – APP, abrangem trechos sob a competência do Departamento de Edificações e Estradas de Rodagem de Minas Gerais – DER-MG e da Companhia de Desenvolvimento de Minas Gerais – CODEMIG.
