LAUDO DE VISTORIA TÉCNICA

PROCESSO: 162/2023 P.A-LAE

ENDEREÇO: Alameda Cinamomo, 450, Lote 14 - Quadra 01 - Recanto da Aldeia, Casa Branca, Brumadinho-MG.

OBJETIVO: Reanálise Técnica e Verificação do Cumprimento do Termo de Ajustamento de Conduta.

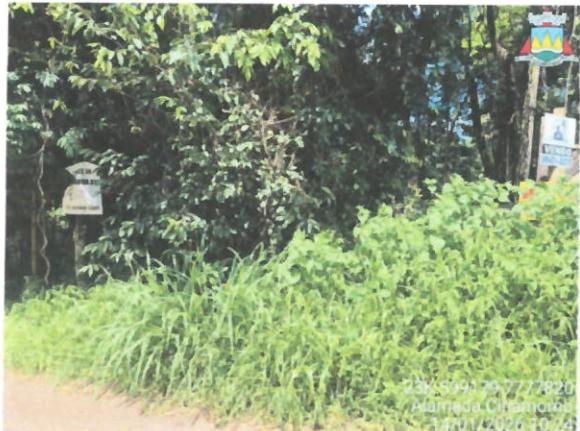
- c. Verificou-se que o lote está cercado, sendo o cercamento composto por estacas de madeira, tela e portão, conforme registro fotográfico apresentado nas **Figuras 01 e 02**, o que delimita a área do lote.

Figura 01: Demonstra vista frontal do lote.

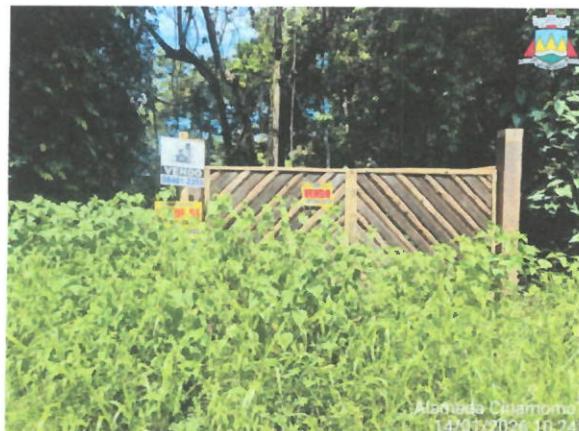
Figura 02: Vista parcial da frente do lote, cerca e portão.

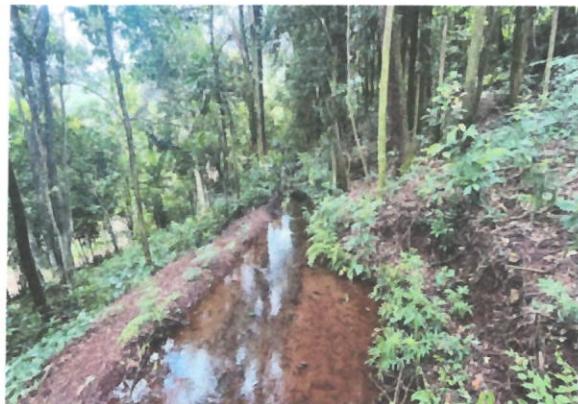
- d. O imóvel apresenta declividade no sentido dos fundos, abrangendo área de preservação em razão da presença de curso d'água com largura variável entre 0,80 m e 1,50 m, o qual se enquadra como Área de Preservação Permanente (APP), nos termos do art. 4º, inciso I, da Lei nº 12.651/2012 (Código Florestal), devendo ser observadas as restrições de uso e ocupação estabelecidas na legislação ambiental vigente. **Figuras 03 e 04**.

Figura 03: Vista parcial do curso d'água.

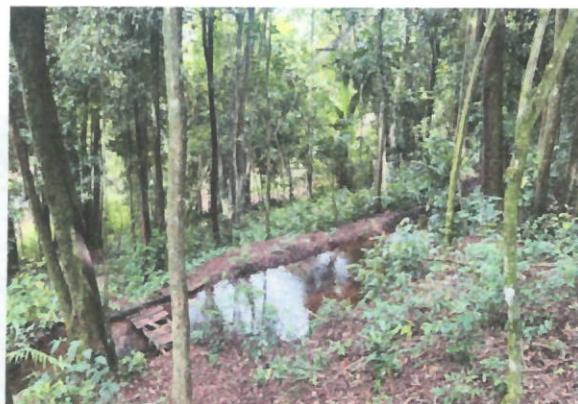
Figura 04: Demonstra a vista parcial do curso d'água.

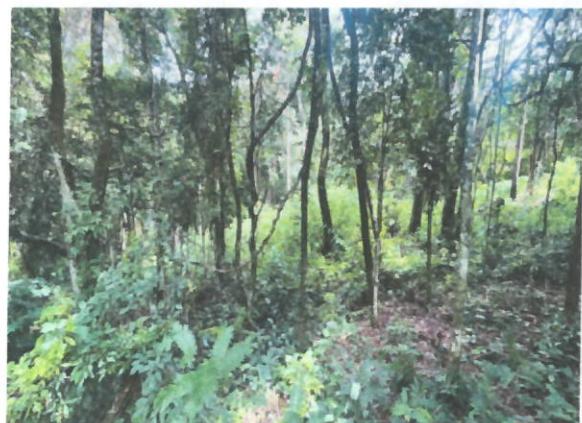
- e. O lote nº 14, da Quadra 01, está inserido no Bioma Mata Atlântica, conforme o Mapa da Área de Aplicação da Lei nº 11.428/2006 (IBGE), bem como constatado em vistoria de campo. **Figuras 05 e 06**.

Imagen 05: Vista central do lote.

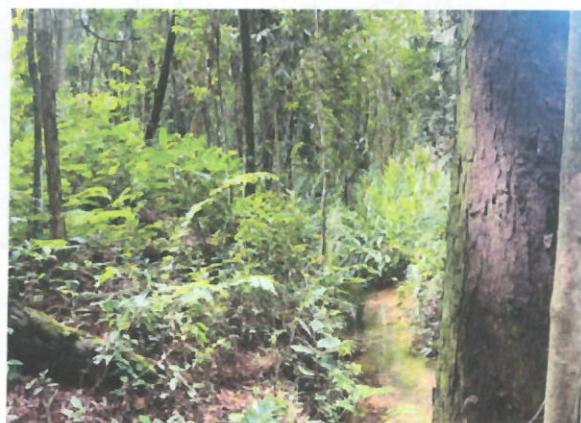
Imagen 06: Vista parcial do curso d'água.

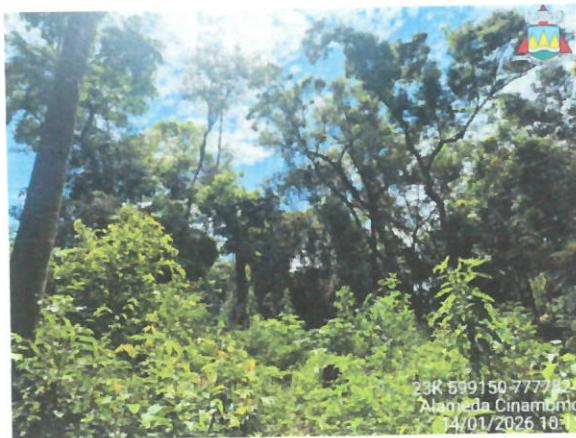
- f. O projeto prevê uma edificação de 54,40 m² em uma área de intervenção de 331,62 m².
- g. Houve intervenção em vegetação classificada em estágio avançado de regeneração, com a supressão de 30 (trinta) espécimes arbóreos. A área onde ocorreu a supressão encontra-se, atualmente, em processo de regeneração natural. **Figuras 07 e 08**.

Figura 07: Imagem central do lote, em parte intervista anteriormente.

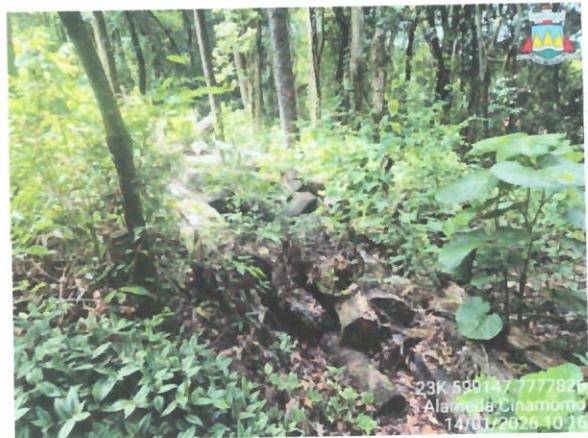
Figura 08: Imagem central do lote, em parte intervista anteriormente com madeiras em deterioração.

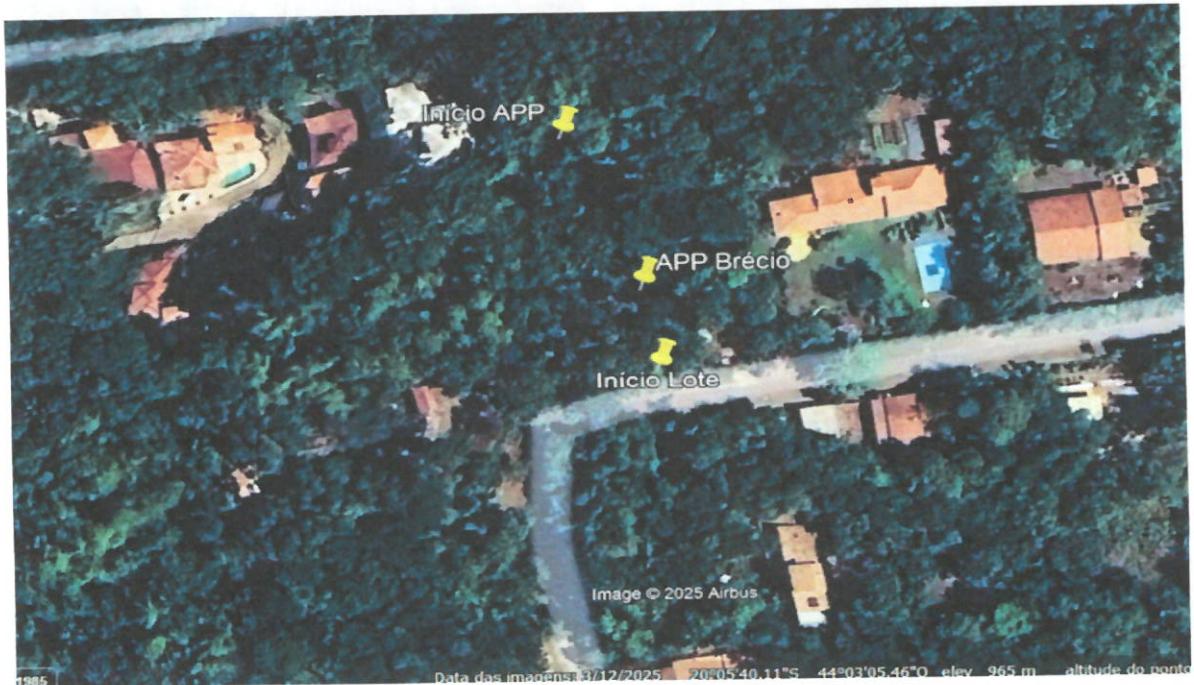
Figura 09: Demonstra em destaque o Lote 14 - Quadra 01 - Recanto da Aldeia, demonstra o limite da área de preservação permanente e podendo ser notada a vegetação densa.

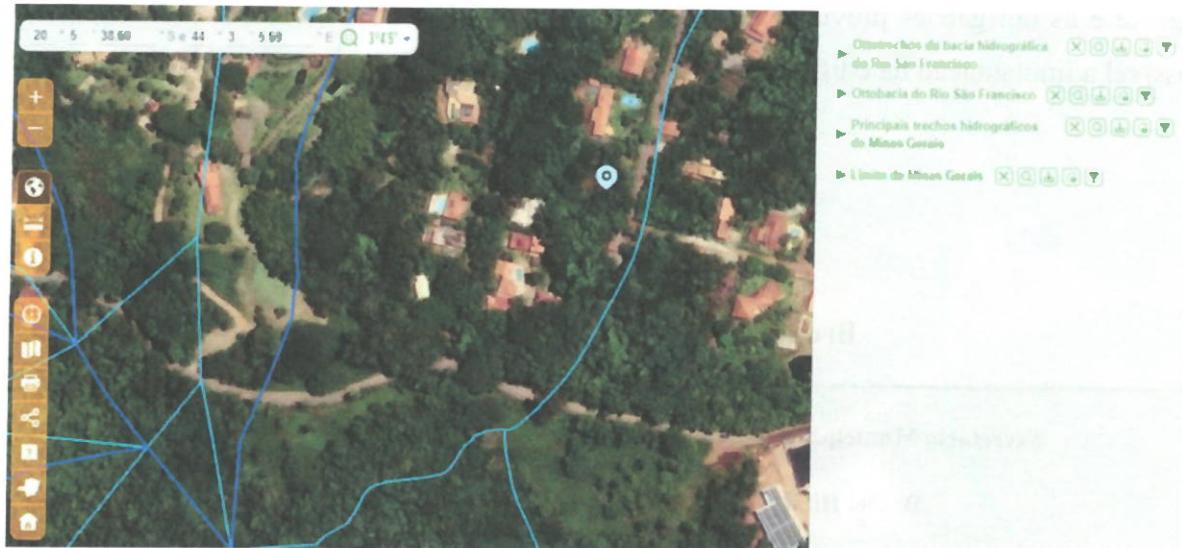
Figura 10: Demonstra locais com rios, segundo a plataforma IDE-SISEMA.
