PARECER TÉCNICO DA SEMAM Nº002/2025		
Indexado ao Processo	Nº do Protocolo	Situação
Documento autorizativo de intervenção ambiental	4503/2024	Sugestão de deferimento

3. Identificação do imóvel		
Denominação: OBRA EMERGENCIAIS PARA CONTENÇÃO DE PROCESSOS EROSIVOS SITUADOS ÀS MARGENS DA VIA DE ACESSO Á ESTRUTURA DA ECJ	Área Total (ha): 11,9970	
Registro nº (se houver mais de um, citar todos): Processo Especial	Município/UF: Itabirito/MG	
CAR: Processo Especial.

OBJETIVO

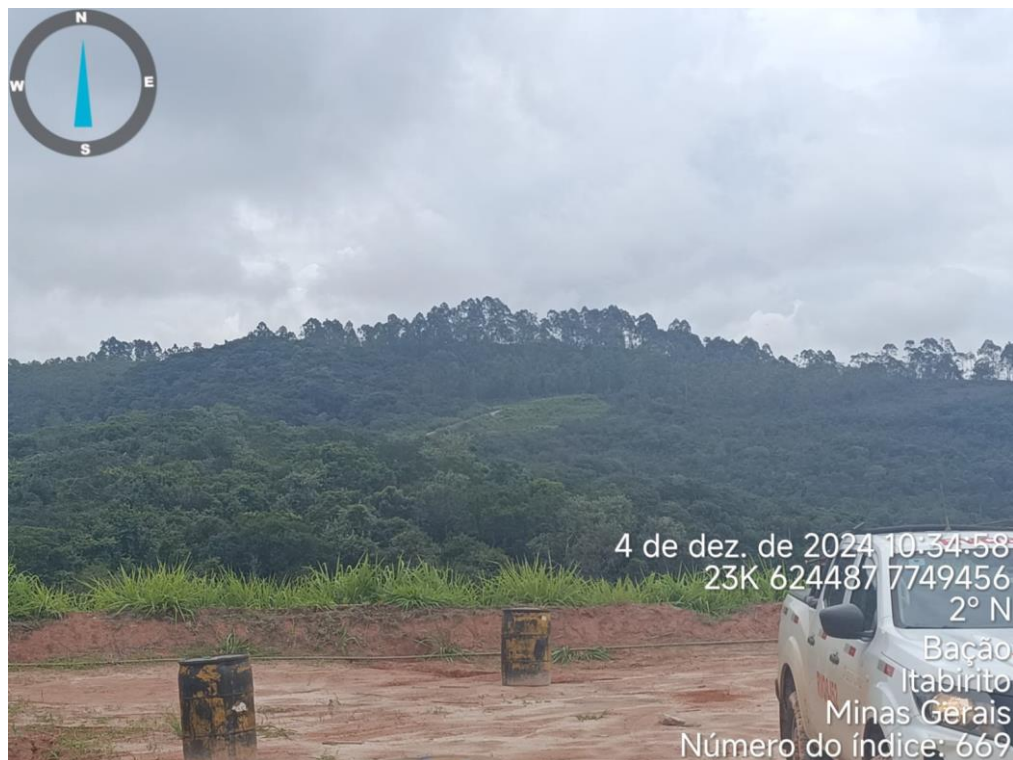
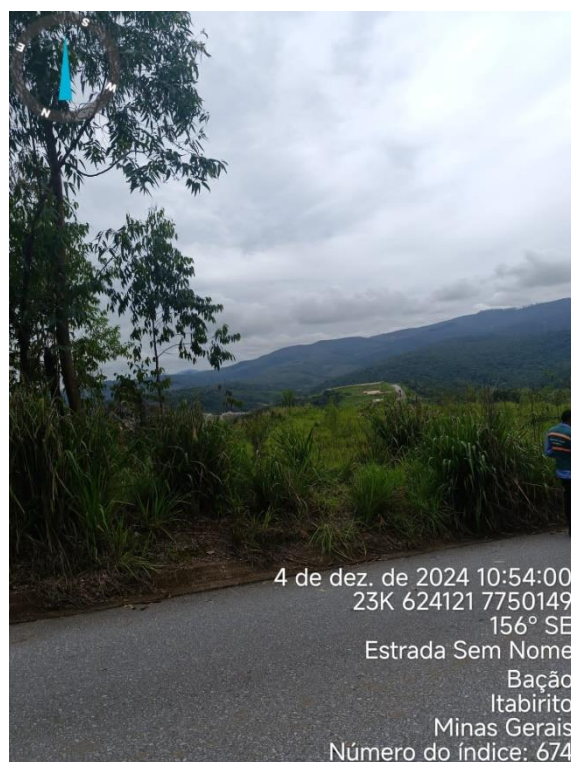
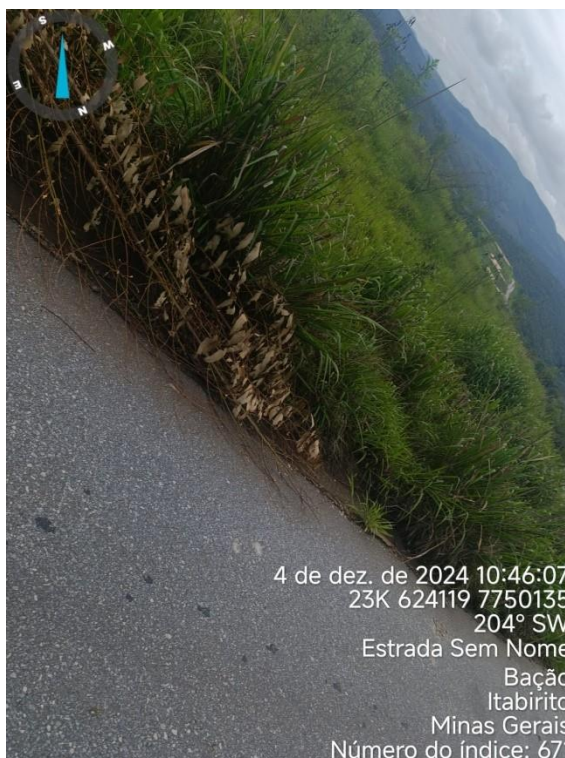
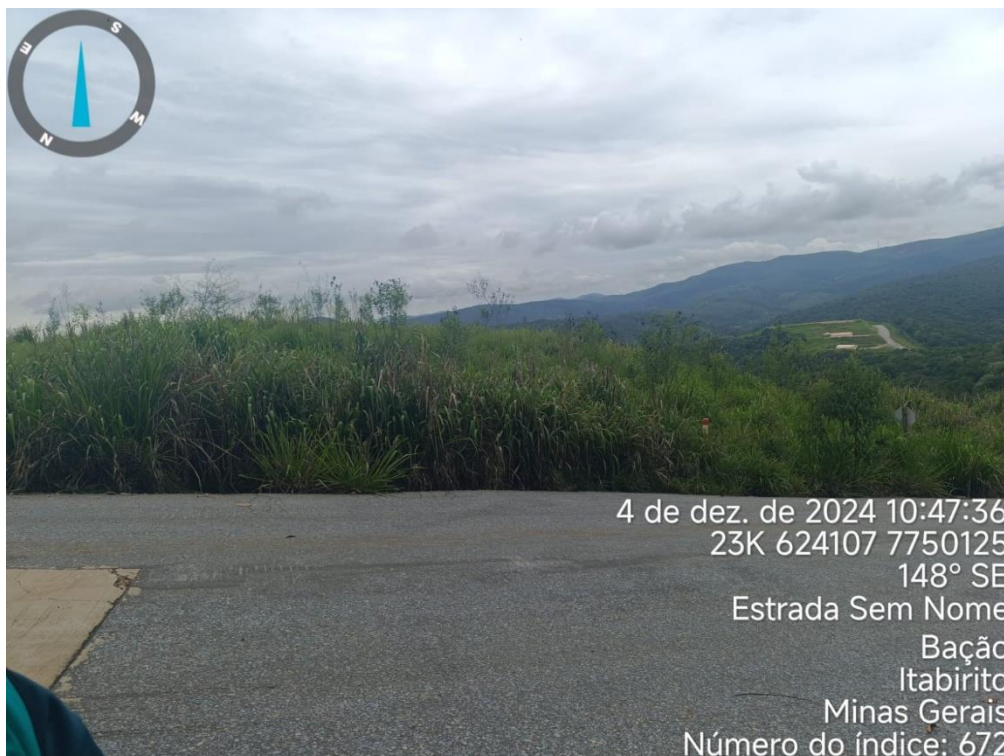
IMAGEM 01 a 04: Imagens demonstrando área da Intervenção

Na área onde ocorreu a intervenção ambiental emergencial houve recuperação da área com a dispersão de sementes das espécies citadas, já com um crescimento considerável com predominância da espécie braquearas.
