PARECER TÉCNICO DA SEMAM Nº 054/2025			
INDEXADO AO PROCESSO	Nº DO PROTOCOLO	SITUAÇÃO	
Documento autorizativo de intervenção ambiental	11236/2025	Sugestão de deferimento	
<b>1. IDENTIFICAÇÃO DO RESPONSÁVEL PELA INTERVENÇÃO AMBIENTAL</b>			
Nome: META REGULAÇÃO LTDA	CNPJ: 50.222.171/0001-33		
Endereço: Chacreamento Várzea dos Veludinhos - Ribeirão do Eixo - Distrito do Bação	Rural		
Município: Itabirito	UF:MG	35.459-970	
Telefone: (31)32126400	E-mail: <a href="mailto:edinilson@metaregulacao.com.br">edinilson@metaregulacao.com.br</a>		
PROCESSOS	OBJETO	SITUAÇÃO	
1710/2024	Entrega Documentos	Arquivado	
6211/2024	Entrega Documentos	Arquivado	
11959/2025	Entrega Documentos	Em análise	
<b>2. INTERVENÇÃO AMBIENTAL REQUERIDA</b>			
Tipo de Intervenção	Quantidade	Unidade	
Supressão de cobertura vegetal nativa, para uso alternativo do solo.	10,94	hectares	
Corte ou aproveitamento de árvores isoladas nativas vivas	8,63 208	Hectares unidades

## 1. RESUMO EXECUTIVO / JUSTIFICATIVA *ad referendum*

## 2. INTRODUÇÃO

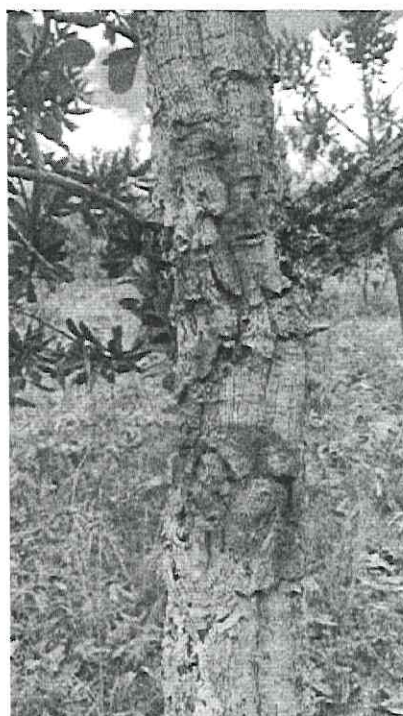
**FIGURA 12-** Demarcação dos indivíduos arbóreos e arbustivos com CAP  $\geq$  15,7 cm mensurados nas unidades amostrais nas áreas (V45 e E01) de ocupação do Projeto

Os indivíduos mensurados (CAP  $\geq$  15,7 cm) foram demarcados em campo, utilizando-se spray.

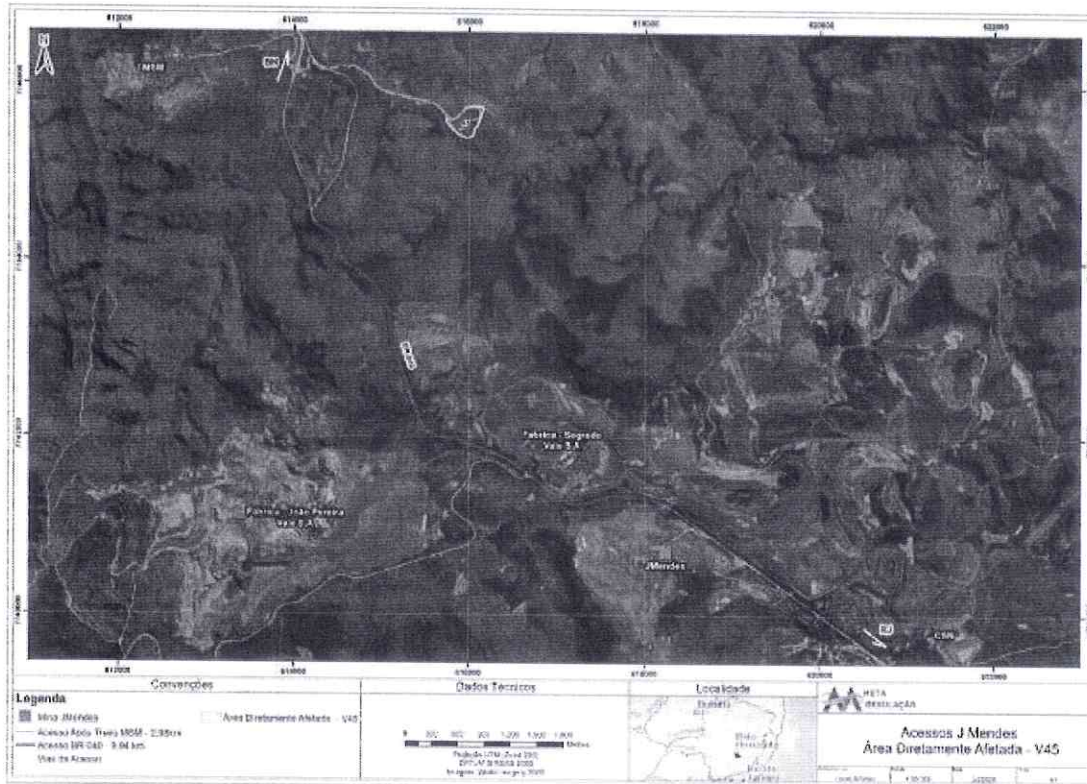
**FIGURA 1- Mapa da Rota de Produção**  
**Fonte: Meta Regulação, 2025**

As atividades de transporte de materiais Classe II – não perigosos, com volume total aproximado de 3.000.000 t, terão origem na Mineração Ferro+ (JMendes) e serão realizadas utilizando carretas basculantes licenciadas, com capacidade de 28 t, trafegando por vias internas e pela BR-040 até o destino final.

O trecho interno, com extensão de 2,98 km, possui tráfego compartilhado com moradores e pedestres, exigindo a implantação de sinalização, redutores de velocidade e medidas de segurança. O trecho da BR-040, com 9,94 km, caracteriza-se por pista simples e tráfego intenso, sendo necessário atenção especial ao fluxo de caminhões.
