GOVERNO DO ESTADO DE MINAS GERAIS

Núcleo de Apoio Regional de Arcos

Parecer Técnico IEF/NAR ARCOS nº. 46/2021

Processo administrativo SEI nº 2100.01.0023577_2020_47_Área Urbana_ Serviço Autônomo de Água e Esgoto de Lagoa da Prata_ Córrego Chico Felix.

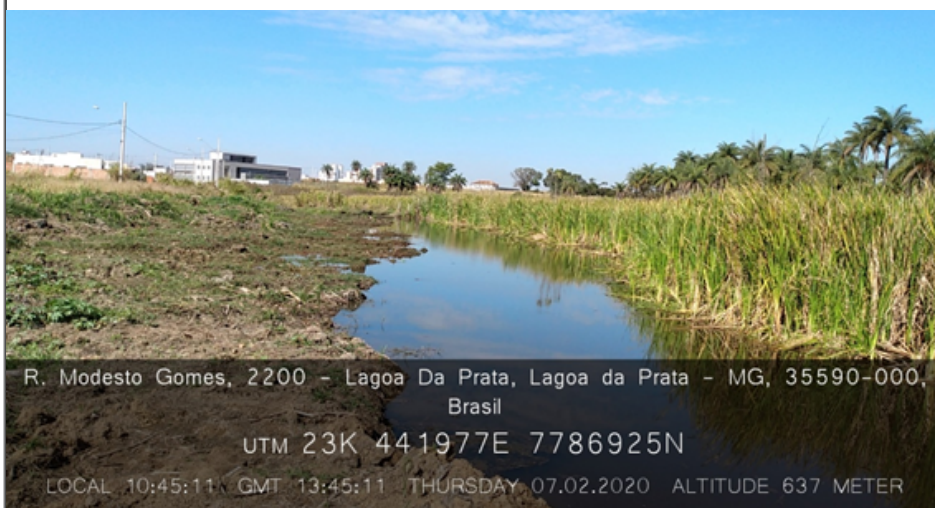
Nota-se que do ponto 1 ao ponto do 2 o curso de água se encontra com a presença de taboas em seu leito, sendo feito retirada de parte das mesmas na intervenção.

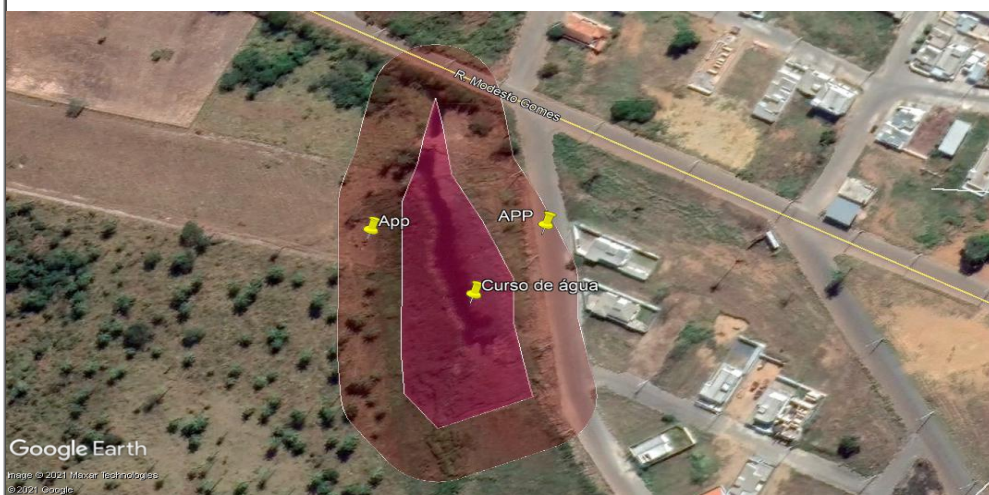
Sendo as áreas de APP para as áreas brejosas definidas a partir do final da ocorrência de solos hidromórficos em uma faixa de 30 mts conforme figura abaixo.

Estas áreas de APP já estão antropizadas com a presença de pastagem exótica, logo após ao final da área brejosa. Neste trecho da intervenção ocorreu apenas a retirada de taboas no leito do curso de água, com o objetivo de limpeza.

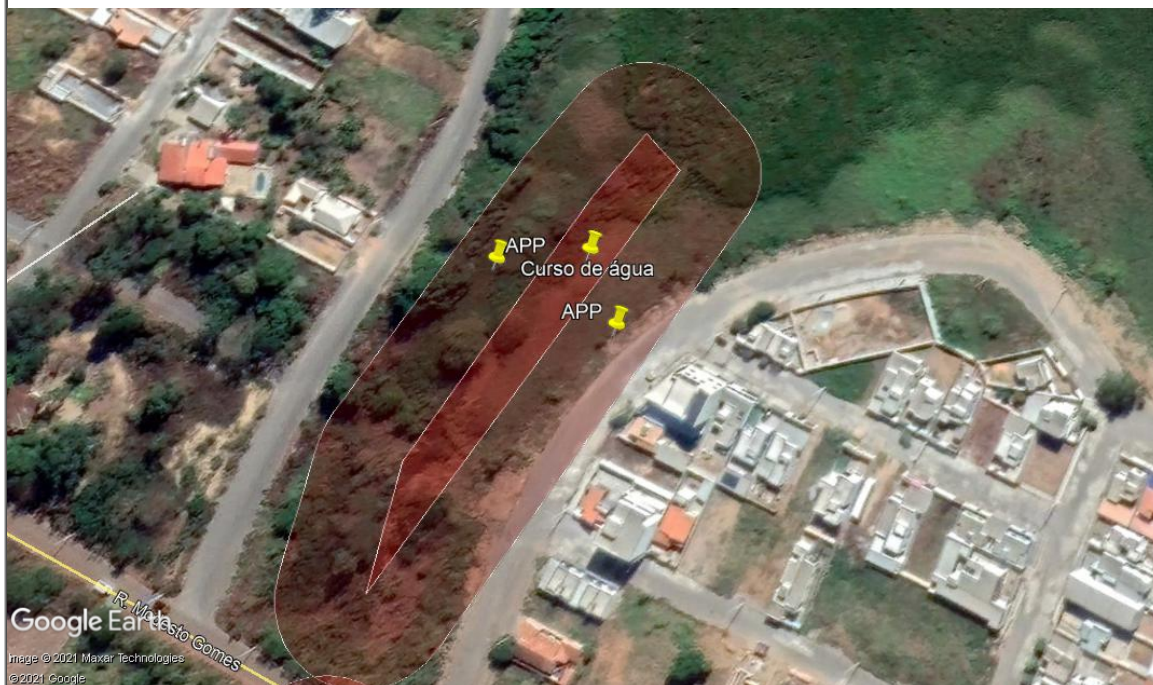
As áreas de APP para as áreas brejosas definidas a partir do final da ocorrência de solos hidromórficos em uma faixa de 30 mts conforme figura abaixo.

Neste trecho nota-se que somente uma parte da APP esta antropiza, parte desta da APP presente das coordenadas Y 20° 0'42.62"S w e X 45°33'19.22"O até as coordenadas Y 20° 0'40.22"S e X 45°33'16.00"O, no restante como demonstrado na figura, a app se encontra com vegetação nativa. Este trecho é o início da área brejosa associada a área de vereda, sendo o corpo de água composto pela presença de uma planície natural de alagamento formada ao longo do tempo, onde é constante a atuação do processo de acúmulo de sedimentos (partículas de solo) oriundos das partes mais altas da bacia, o que pode ser confirmada na carta do IBGE (folha topográfica) nº SF-23-V-B-II-2 do ano de 1969 que identifica a área como uma área brejosa, ou pantanosa, sempre sujeita aos alagamentos. Logo este trecho pode ser caracterizado como área brejosa, caracterizado como área de ocorrência de solos hidromórficos.

Portanto, conforme disposição da área pretendida para a intervenção para a execução da dragagem, parte será executada em áreas brejosas com a presença de vegetação nativa de brejo, se consistindo em supressão de vegetação nativa dentro da área brejosa e não intervenção em APP, e somente em uma faixa de 50 mts de extensão do curso de água que vai da rua Modesto Gomes em direção a área de várzea a dentro e que se encontra taboas no leito do curso de água.

Portanto somente na APP que compreende essa extensão de 50 mts do córrego e que poderia ser executada a passagem de máquinas para a dragagem, porém grande parte da mesma APP se encontra com vegetação nativa se consistindo como supressão de vegetação nativa e não como APP sem supressão de nativa.

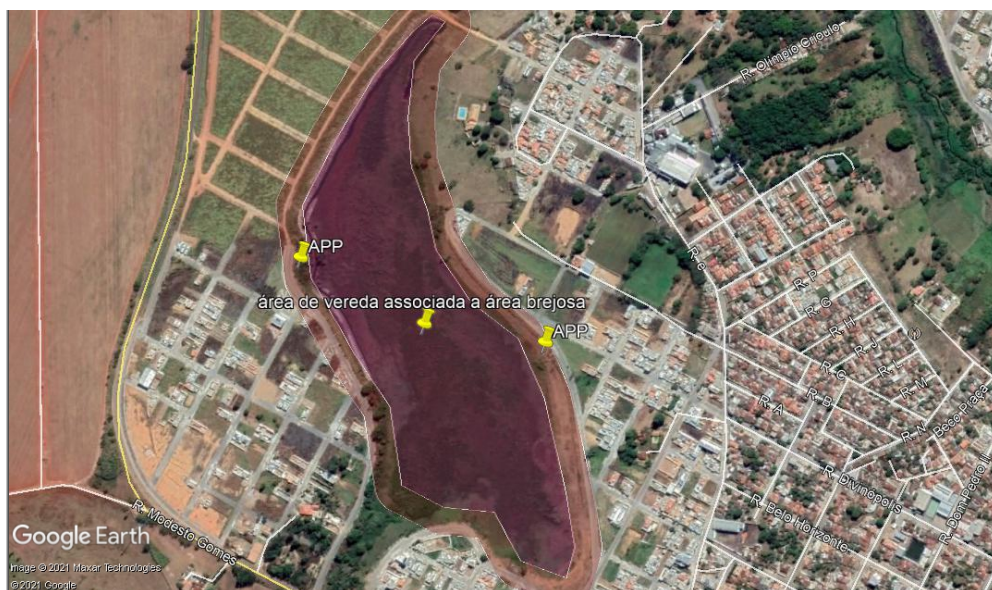
As áreas de APP para as áreas brejosas associadas a áreas de veredas definidas a partir do final da ocorrência de solos hidromórficos em uma faixa de 50 mts conforme figura abaixo.

Neste trecho nota-se que grande parte da área de APP já se encontra antropizada com a presença de pastagem exótica, pois a APP está nos limites das áreas brejosas, em uma faixa de 50 mts.

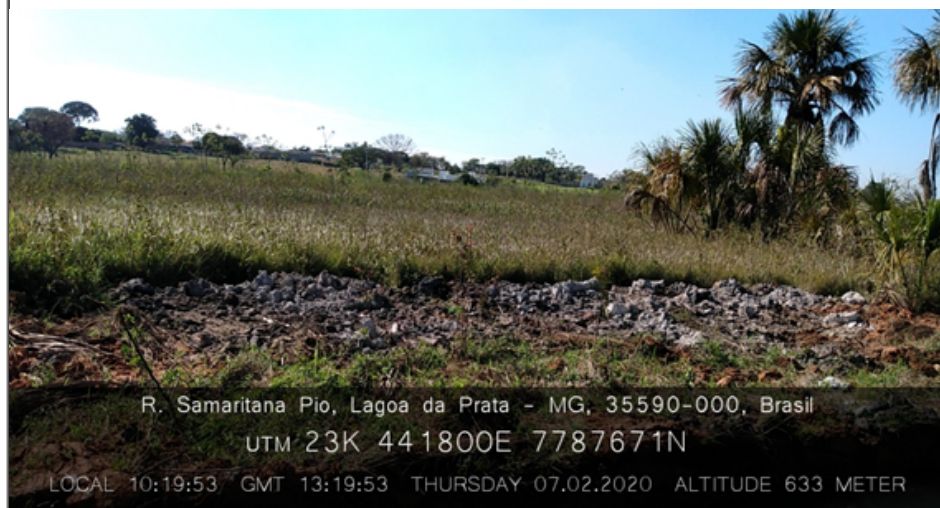
No interior da área onde grande parte da dragagem foi executada é composta por uma área brejosa, ou pantanosa, sempre sujeita aos alagamentos, com nascentes difusas em seu interior, apresentando ainda a ocorrência de vereda associada a área brejosa, caracterizado como área de ocorrência de solos hidromórficos, onde existe a presença de vegetação nativa característica de brejo como o campo úmido conforme figura.

A passagem do maquinário para abertura dessa canal de drenagem nesse ponto foi executada dentro da área de vereda associada a área brejosa e não na área de APP.

Essa área vai das coordenadas Y 20° 0'38.91"S e X 45°33'16.75"O até as coordenadas Y 20° 0'14.42"S e X 45°33'17.20"O e no processo de dragagem executado houve a supressão de vegetação nativa de campo úmido bem como intervenção em área de vereda, o que ocasiona a drenagem da área brejosa e o processo de secagem desta.

Sendo a supressão de nativa e intervenção em vereda autuada no ano de 2020 pelo auto de infração nº 259528/2020 e pela polícia militar de meio ambiente.

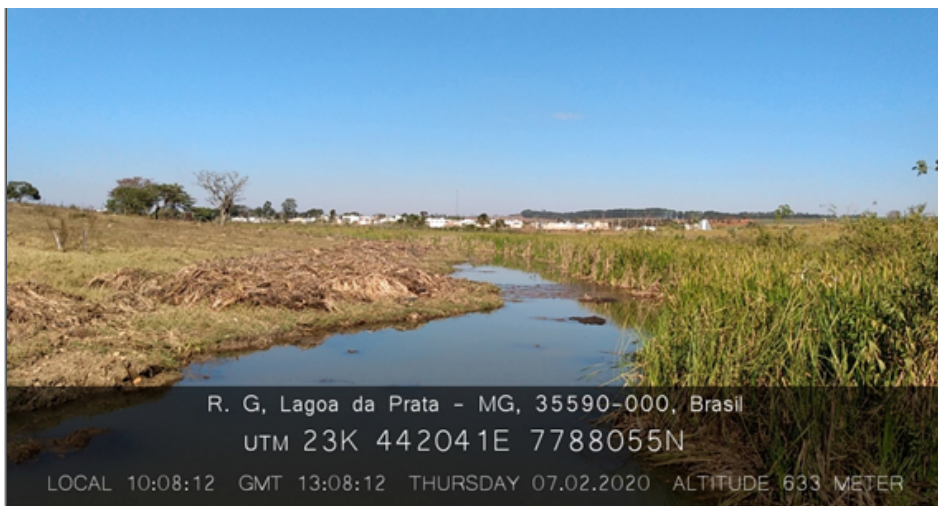
O restante do trecho 3. Pontos de 3 a 4 da intervenção já executada e que vai das coordenadas Y 20° 0'14.42"S e X 45°33'17.20"O até a travessia da rua sem nome é composto por áreas de APP antropizadas com a presença de pastagem braquiária e no interior dessas APPS cursos de água com área brejosa, área essa com a presença de taboas, conforme figura.

Sendo que neste local foi executada somente a limpeza da área do corpo de água, dos dois lados, com a retira das taboas do leito do curso de água, com a passagem de maquinário pela APP.

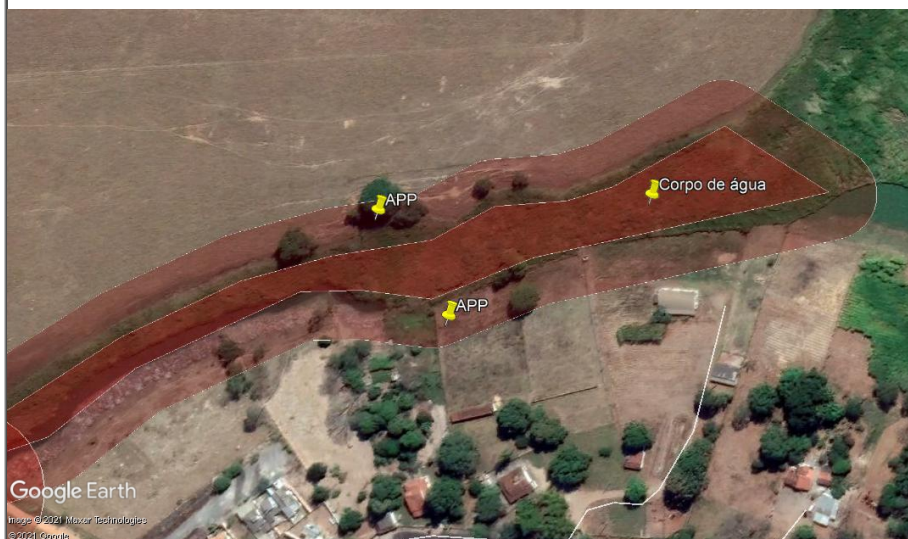
As áreas de APP para as áreas brejosas são definidas a partir do final da ocorrência de solos hidromórficos em uma faixa de 30 mts conforme figura abaixo.

Estas áreas de APP já estão antropizadas com a presença de pastagem exótica, logo após ao final da área brejosa.

Sendo o interior da área brejosa/ corpo de água caracterizada pela dominância exclusivas das taboas, tendo a presença de algumas sangras d'águas isoladas em seu interior.
