**GOVERNO DO ESTADO DE MINAS GERAIS****Instituto Estadual de Florestas****URFBio Sul - Núcleo de Apoio Regional Pouso Alegre****Parecer nº 33/IEF/NAR POUSO ALEGRE/2023****PROCESSO Nº 2100.01.0005310/2023-02****PARECER ÚNICO****1. IDENTIFICAÇÃO DO RESPONSÁVEL PELA INTERVENÇÃO AMBIENTAL**

É objeto desse parecer analisar a solicitação para intervenção sem supressão de vegetação nativa em Área de Preservação Permanente. Pretende-se o desassoreamento do leito de cursos d'água em 0,155 ha, para evitar seu transbordamento e espalhamento de água fluvial, em decorrência do aumento de vazão no período de precipitação intensa.

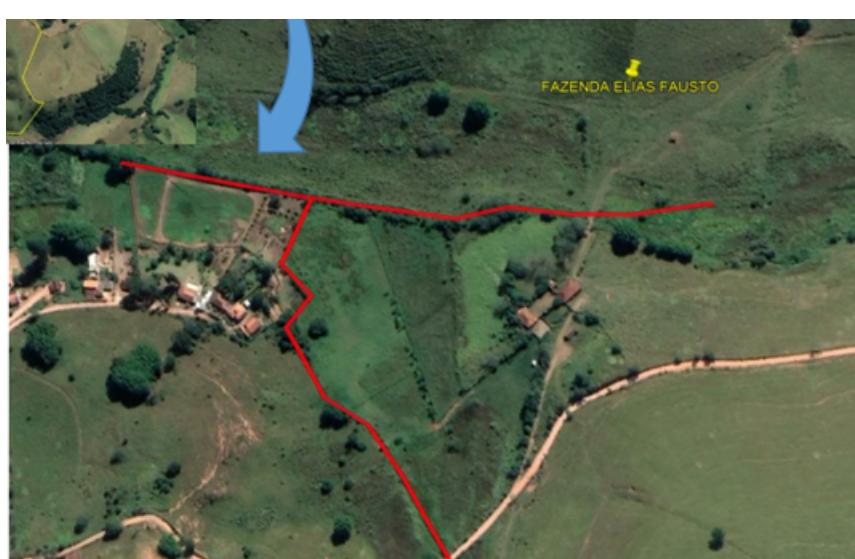
FIGURA 02 - imagem extraída do SEI: Indicação da área da intervenção, Fazenda Elias Fausto, Bairro, município de Cambuí/MG.
