Instituto Estadual de Florestas

Parecer nº 9/IEF/NAR PASSOS/2024

PARECER ÚNICO

É objeto desse parecer analisar a solicitação para intervenção com supressão de cobertura vegetal nativa em áreas de preservação permanente (APP), em uma área de 0,0504 ha, no imóvel denominado Fazenda Córrego Fundo, para implantação da atividade: "G-05-02-0 - Barragem de irrigação ou de perenização para agricultura; intervenção em app para implantação de uma pequena bacia de acumulação hídrica para captação superficial de água para irrigação", no município de Guapé/MG, conforme requerimento (doc. [73291234](#)).

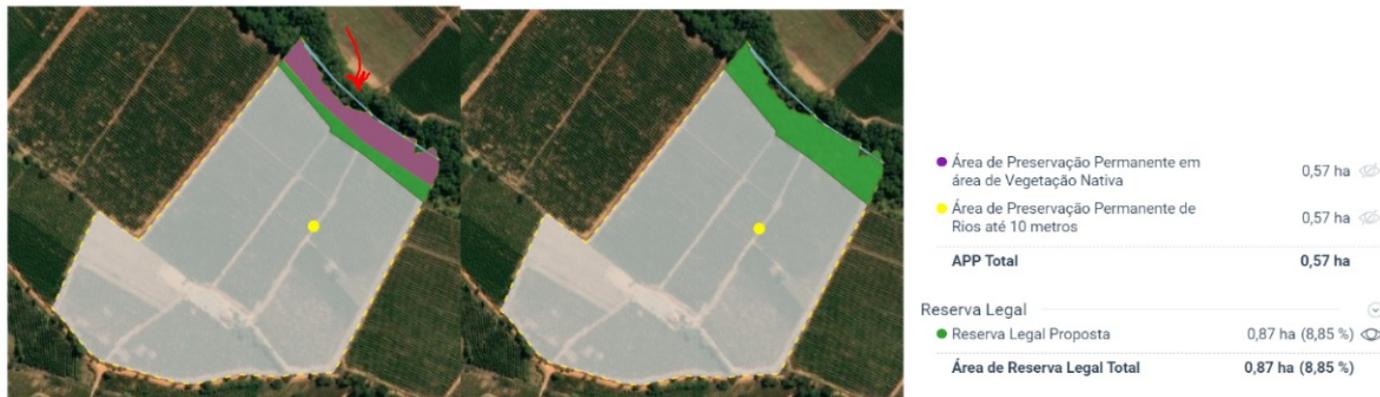
O CAR - recibo número MG-3128105-4647.BD30.AD34.4450.9465.C557.441D.FF4B - confere com o levantamento apresentado, mas existe um divergência em relação ao curso de água. No CAR, parte do curso de água está localizado fora do imóvel, o que é pouco provável, já que o curso de água faz divisa com o imóvel em questão. Desse modo, houve prejuízo / erro na correta geração da faixa de APP no imóvel.

Parte da RL está localizada em APP (0,57 ha) e o restante conectado com APP, conforme print abaixo da ABA GEO do CAR. A seta em vermelho mostra parte do curso de água fora do limite do imóvel - informação divergente do levantamento topográfico.

- O curso de água demarcado no levantamento topográfico que, no caso, coincide com o limite do imóvel está divergente do curso de água registrado no CAR. No CAR, parte do curso de água está fora do imóvel. Em virtude disso, a APP gerada no CAR está errada e na planta a faixa correta da APP não foi identificada. De modo geral, a hidrografia está demarcada de forma incorreta, a marcação do curso d'água não condiz com a real localização do córrego, conforme conferência realizadas em imagens de satélite.

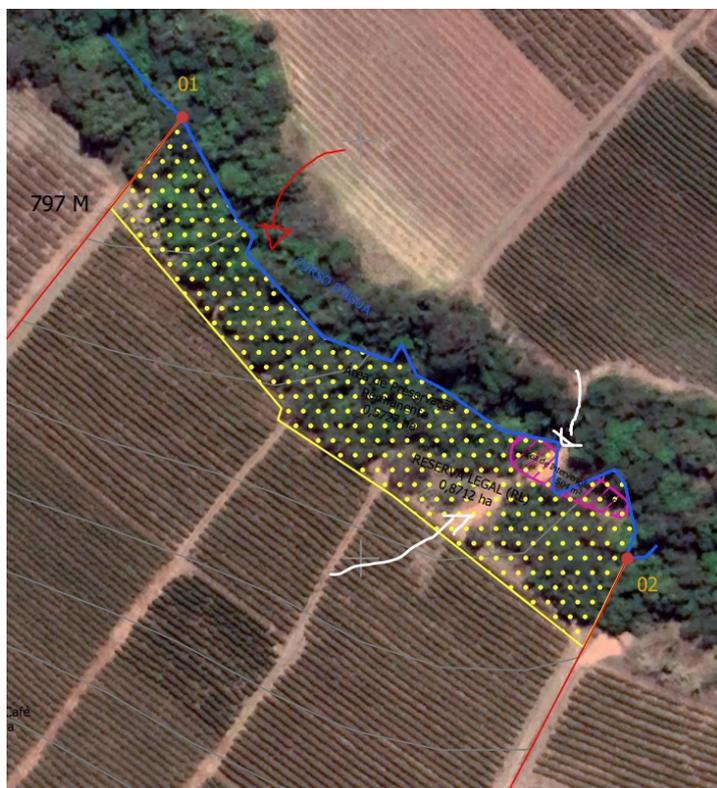
Houve demarcação do uso e ocupação do solo (áreas consolidadas e áreas composta com vegetação nativa). Mas, parte de área demarcada com remanescente de vegetação nativa em APP e fora de APP refere-se a área desprovida de vegetação nativa.

A Reserva Legal, com área total de 0,8712 ha, refere-se a toda a área de remanescente de vegetação nativa que existe no imóvel rural. Mas, na realidade, a área de remanescente de vegetação nativa é menor porque houve cômputo de área desprovida de vegetação nativa.

Abaixo segue print parcial do levantamento topográfico. A seta vermelha indica o curso de água e as setas em branco mostram as áreas desprovidas de vegetação nativa que foram demarcadas como remanescente de vegetação nativa e como Reserva Legal. Essa imagem mostra que a área da intervenção está localizada em área demarcada como Reserva Legal.

- O levantamento topográfico não identificou a largura da APP (limite). De acordo com o CAR existe vegetação nativa dentro e fora de APP, mas no levantamento topográfico toda a área foi demarcada como APP sem a devida delimitação/identificação da faixa de 30 metros.

- No levantamento topográfico acostado no processo bem como no CAR houve demarcação de RL em APP.
- Houve demarcação de RL em área desprovida de vegetação nativa.

- A área da intervenção requerida, conforme imagens do item 3.2, foi demarcada em área demarcada como Reserva Legal;
- O item 3.1 do PIA descreve aspectos referente a delimitação da área diretamente afetada. Contudo, conforme análise realizada em imagens de satélite, verifica-se que a área da intervenção é maior e já foi realizada. As sequências de imagens abaixo mostram o tamanho da área requerida (polígono em vermelho), a área onde ocorreu supressão de vegetação nativa (imagem de 2022 mostra solo exposto) e um acúmulo de água que aparece apenas na última imagem histórica de 16/12/2023.

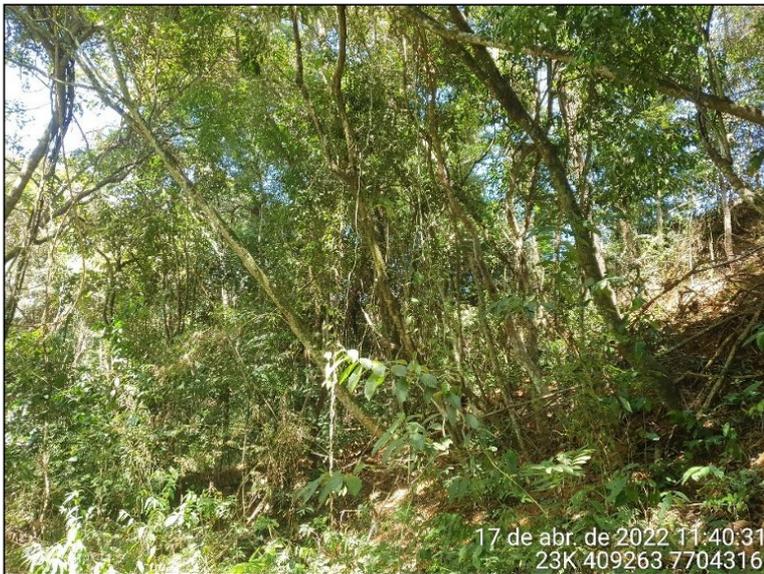
Figura 8 - Local da intervenção.

"mata ciliar em uma zona de transição entre as fisionomias de Cerrado e Floresta Estacional Semidecidual";

"a vegetação secundária do local do empreendimento é caracterizada como Mata Ciliar, com presença de indivíduos arbóreos característicos desta fisionomia como Embaúba (*Cecropia holeoleuca*), Carne-de-vaca (*Clethra scabra*), Canelinha (*Ocotea corymbosa*), Pau-Jacaré (*Piptadenia gonoacantha*), Pata-de-vaca (*Bauhinia forficata*), Mamica-de-porca (*Zanthoxylum sp.*), entre outras. Vale Salientar a ausência de espécies ameaçadas de extinção ou imunes de corte, além da grande presença de cipós e lianas lenhosas que compõem majoritariamente o extrato arbustivo do local como podemos observar nas imagens abaixo:"
