Parecer nº 6/IEF/NAR JUIZ DE FORA/2024

PARECER ÚNICO

Denominação: <i>Estação de Tratamento de Água – ETA Rio Casca</i>	Área Total (ha): <i>0,583</i>
Registro nº: <i>872 - Livro: 2-RG - Folha: Comarca: Rio Casca</i>	Município/UF: <i>Rio Casca/MG</i>
Recibo de Inscrição do Imóvel Rural no Cadastro Ambiental Rural (CAR): -

Tipo de Intervenção	Quantidade	Unidade
<i>Intervenção sem supressão de cobertura vegetal nativa em áreas de preservação permanente – APP</i>	<i>0,089</i>	<i>ha</i>

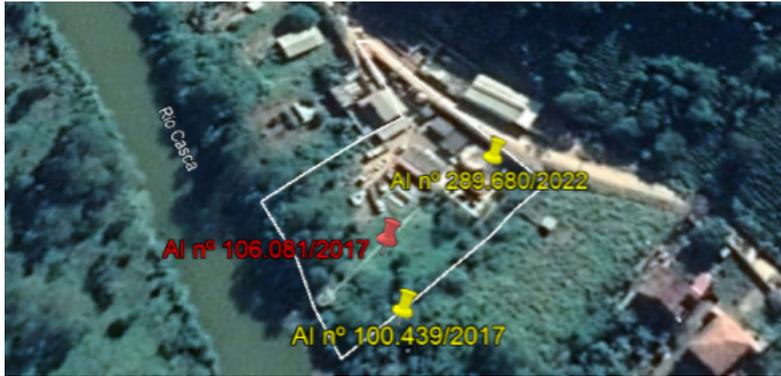
Figura 1. Localizações dos Autos de Infrações nº 100.439/2017, nº 106.081/2017 e nº 289.680/2022 vinculados à ETA Rio Casca, conforme coordenadas geográficas citada nos mesmos:

Foi realizada consulta aos canais de controle de infrações ambientais do Sisema pelo CNPJ da COPASA MG, onde, dentre as centenas de autuações encontradas, incluindo autos lavrados por lançamento de esgoto no município de Rio Casca, foram localizados os seguintes autos de infrações vinculados à ETA Rio Casca (Figura 1):

Auto de Infração nº 100.439/2017: lavrado pelo IEF em 04/07/2017, com a descrição: “*1 Por suprimir vegetação braquiária capim colônio em APP margem de curso de água, Rio Casca, que no local possui largura superior a 10 metros e inferior a 50 metros, por meio de aterro e movimentação de terra para abertura de valeta de 80 cm de largura, por 80 cm de profundidade, por 30 metros de comprimento, com uso de máquina, totalizando uma área de 144 m², sem o DAIA.*”, pelo código 305 do Decreto nº 44.844/2008, com aplicação das penalidades de multa simples e de suspensão de atividade: “*Foi determinada a suspensão da atividade conforme o artigo 28 § 3º do decreto estadual nº 44844/2008.*”, nas coordenadas geográficas (23k) Lat. -20.23103 e Long -42.64697, na “*Rua Coronel José Vieira, s/n (lote ao lado da COPASA), Município de Rio Casca*”. A situação atual no sistema encontra-se como “*quitado*”.

Auto de Infração nº 106.081/2017 (objeto do presente processo de regularização corretiva): lavrado pela PMMG Ambiental em 14/09/2017, com a descrição: “*Por intervir em APP dentro da faixa de 50 metros da margem do Rio Casca, cuja largura do leito é superior a 10 metros e inferior a 50 metros, por meio de movimentação de solo para nivelamento de terreno, usado como estacionamento, em área de 890m²*”, vinculado ao Boletim de Ocorrência nº 821.677/2017, pelo código 305 do Anexo III do Decreto nº 44.844/2008, com aplicação das penalidades de multa simples e de suspensão de atividade: “*Local da Infração – Rua Coronel José Vieira, s/nº, Centro, Rio Casca. Foi determinada a suspensão da intervenção conforme normas e orientações em vigor*”, nas coordenadas geográficas (WGS-84 – 23k) Lat. 20º13’50,9” e 42º38’49,3”. A situação atual no sistema encontra-se como “*enviado dívida ativa*”.

Auto de Infração nº 289.680/2022: lavrado pela PMMG Ambiental em 08/01/2022, com a descrição: “*Por funcionar atividade de estação de tratamento de água para abastecimento, código E-03-04-2 da deliberação normativa Copam 217/2017, classe 1, porte P, vazão de água tratada 36,5 L/s, sem a devida licença ambiental (LAS-Cadastro), vinculado ao REDS no. 001147703, de 08/01/2022*”, pelo código 106 do Decreto nº 47.383/2018, com aplicação da penalidade de multa simples, nas coordenadas geográficas (23k) Lat. -20.230526 e Long -42.646699. A situação atual no sistema encontra-se como “*emitido*”.

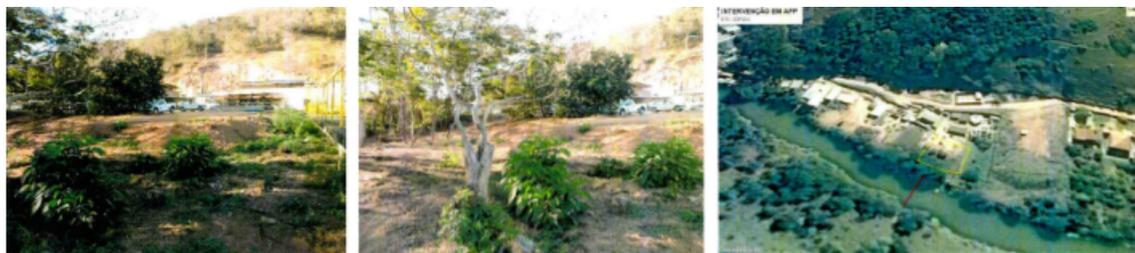
Figura 2. Cópias das imagens contidas no Boletim de Ocorrência nº 821.677/2017, da área de intervenção ambiental em APP objeto do Auto de Infração nº 106.081/2017:

O processo foi formalizado na modalidade de “intervenção sem supressão de cobertura vegetal nativa em Área de Preservação Permanente – APP”, pleiteando regularização em caráter corretivo pela intervenção ambiental realizada irregularmente na APP com movimentação do solo para construção de estacionamento em uma área de 890m² da Estação de Tratamento de Água – ETA Rio Casca, objeto do Auto de Infração nº 106.081/2017, discriminado acima, lavrado pela PMMG em 14/09/2017 (Figuras 1 e 2).

O requerimento apresentado consiste na regularização em uma área total de 0,089ha, localizada no perímetro urbano do município de Rio Casca/MG, nas coordenadas geográficas (WGS-84 – 23k) UTM 745.819mE e 7.761.251mS, inserida na faixa de Área de Preservação Permanente de 50m do curso d’água, sem supressão de vegetação nativa, a partir da faixa de 25m de comprimento da calha do Rio Casca, aproximadamente, visando a continuidade de atividades vinculadas à Estação de Tratamento de Água – ETA Rio Casca, como descrito no estudo (PIA) e demonstrado na Figura 3 anexa: “*A intervenção requerida neste estudo, em caráter corretivo, foi necessária para nivelamento do terreno utilizado como estacionamento na área da Estação de Tratamento de Água – ETA Rio Casca” (...) “*Na área onde ocorreu a intervenção em APP, 0,0890ha, não houve demanda de supressão de vegetação arbórea. Atualmente, a área é utilizada como depósito de materiais da ETA e como estacionamento*”.*

A atividade realizada no local da intervenção promove a movimentação de máquinas e veículos na faixa de APP de curso d’água, não sendo apresentado ao processo laudo ou estudo técnico que comprove a inexistência de riscos de agravamento de processos como enchentes, erosão ou movimentos acidentais de massas rochosas com a implantação do empreendimento, conforme disposto na Resolução Conama 369/2006.

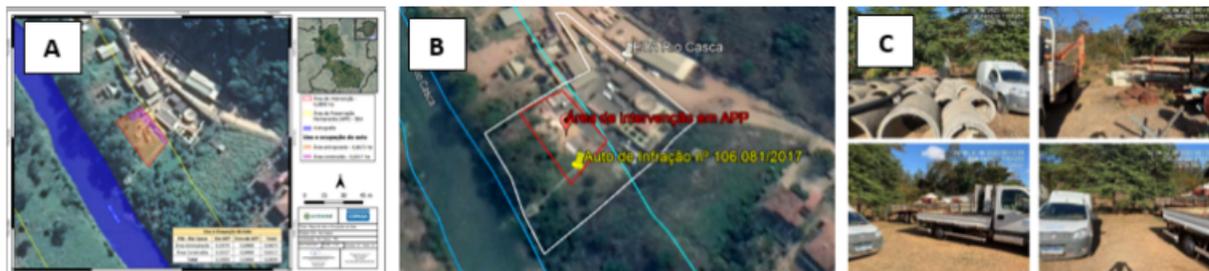
Figura 3. A) Cópia da planta georreferenciada apresentada no processo com demarcação do local da intervenção ambiental em APP requerida corretivamente; B) Imagem de satélite da mesma área e da ETA Rio Casca com base nos arquivos georreferenciados apresentados; C) Fotos atuais da área de intervenção presentes no PIA:

Noutro giro, diante da sugestão de indeferimento, não cabe a avaliação da proposta de compensação apresentada, devendo o requerente promover a remoção das estruturas físicas e a recomposição da área, de modo a restaurar/assegurar a sua função ambiental.

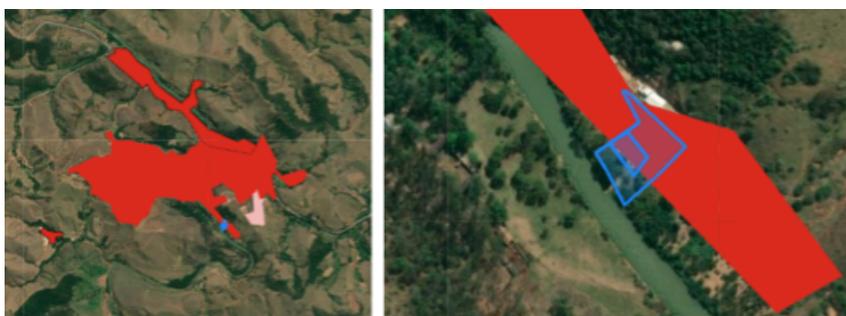
Em consulta à camada "uso e cobertura da terra – áreas urbanizadas (IBGE)", observa-se que a propriedade da ETA Rio Casca e da área requerida está parcialmente inserida na urbana do município (Figura 4).

Figura 4. Imagens do IDE Sisema com a localização da ETA Rio Casca parcialmente inserida na área urbana do município:
