Parecer nº 68/IEF/NAR JUIZ DE FORA/2023

PROCESSO Nº 2100.01.0037079/2023-10

PARECER ÚNICO

Denominação: <i>Atlântica Condomínio Clube</i>	Área Total (ha): <i>23,73</i>
Registro nº: <i>10.367</i>	Município/UF: <i>Goianá/MG</i>

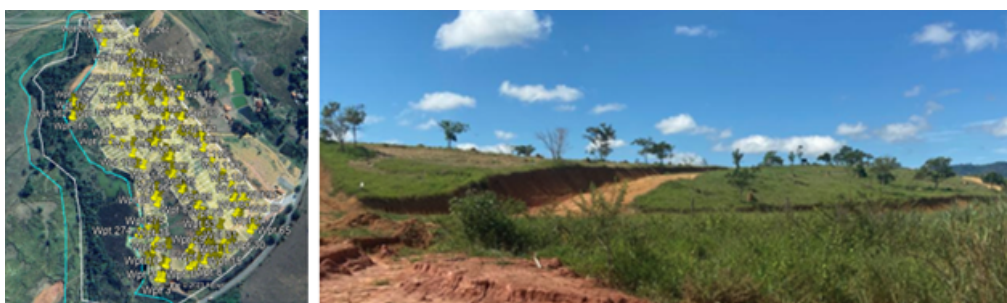
Figura 3: Imagem de satélite com polígono do empreendimento e localização das árvores isoladas requeridas para corte, localizadas nos lotes e vias de acesso do empreendimento; e foto da área obtida em vistoria no local:

No que tange a vegetação presente na propriedade, como se observa nas Figuras 2 e 3, é composta por uma faixa de APP que se apresenta parcialmente coberta com vegetação ciliar, e por áreas antropizadas, onde estão sendo instaladas as infraestruturas do empreendimento imobiliário, estando descrito nos estudos: *"No geral a área amostrada encontra-se bastante antropizada, composta em sua maior extensão (17,33 hectares) por áreas abandonadas de cultivo e pastagem, com cobertura de forrageiras exóticas no estrato herbáceo com árvores esparsas. (...) O estrato arbóreo foi formado por árvores esparsas, que não apresentaram as copas justapostas, sendo classificadas como árvores isoladas na paisagem"*.

Do total de árvores isoladas requeridas, os 56 indivíduos arbóreos que já foram cortados localizavam-se nas vias de acessos internos do empreendimento, sendo informado no estudo que: *"O material removido foi incorporado ao próprio solo ou deixado no local"*; e os demais indivíduos arbóreos estão inseridos nas áreas dos lotes, sendo requeridos previamente: *"(...) esse documento visa autorizar e compensar pelo potencial máximo de supressão do empreendimento, de modo que os futuros moradores não precisem realizar compensações e processos de supressão individualizados"* e *"Caso o material seja removido pelo empreendedor, enquanto madeira, será inteiramente utilizado nas obras de instalação do Loteamento, sendo utilizado como moirões, escoras e fôrmas, já parte do rendimento de fustes com diâmetro a altura do peito inferior a 15cm será doado para utilização como lenha ou incorporado ao solo"*.

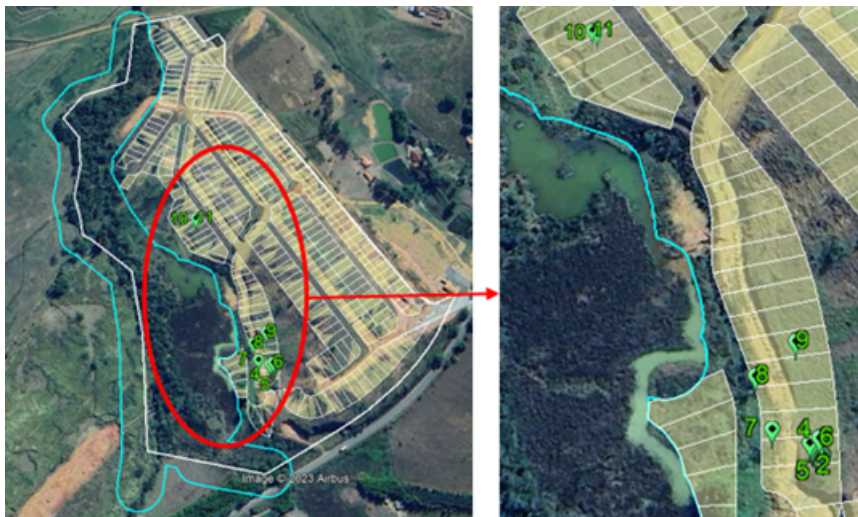
Figura 4: Imagem de satélite com as localizações georreferenciadas apresentadas no processo das 11 árvores isoladas da espécie *Handroanthus ochraceus* (Ipê-amarelo), não requeridas e não autorizadas para corte no presente processo:

Na área do empreendimento, também foram identificadas 11 árvores da espécie *Handroanthus ochraceus* (Ipê-amarelo), protegida no âmbito estadual pela Lei nº 20.308/2012, sendo declarada como *"de preservação permanente, de interesse comum e imune de corte no Estado"*, porém, estas unidades não foram requeridas para supressão, estando localizadas conforme demonstrado na Figura 4, as quais não poderão ser objeto de corte.

Entretanto, foram identificadas na área do empreendimento 11 árvores da espécie *Handroanthus ochraceus* (Ipê-amarelo), protegida no âmbito estadual pela Lei nº 20.308/2012, sendo declarada como “*de preservação permanente, de interesse comum e imune de corte no Estado*”, porém, estas unidades não foram requeridas para supressão, estando localizadas conforme demonstrado na Figura 4, as quais não poderão ser objeto de corte, o que seria cabível a aplicação das sanções administrativas por configurar infração ambiental (Condicionante nº 1 deste parecer).

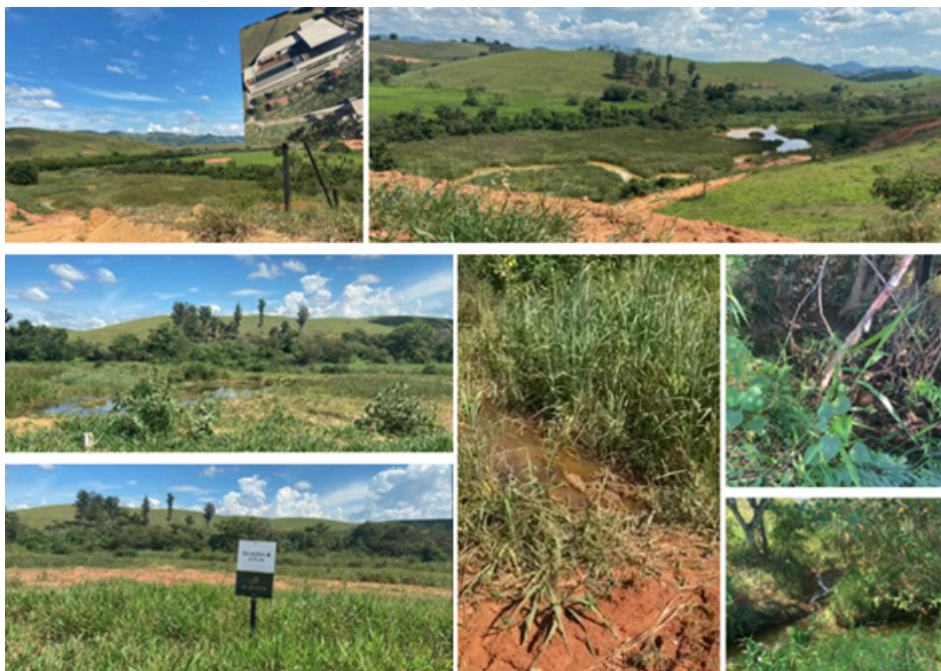
Figura 5. Registros fotográficos realizados em vistoria no empreendimento em 14/04/2023, no âmbito da análise técnica do processo administrativo nº 2100.01.0007701/2023-47:

Assim, a análise técnica do requerimento apresentado foi realizada com base na vistoria no local em 14/04/2023 e de forma remota, em conformidade com o previsto no artigo 24 da Resolução Conjunta SEMAD/IEF nº 3.102/2021, por meio de imagens de satélites históricas e dos sistemas de informações ambientais disponíveis, assim como, com base nos estudos, nos documentos e nos levantamentos georreferenciados apresentados nos autos do presente processo administrativo.

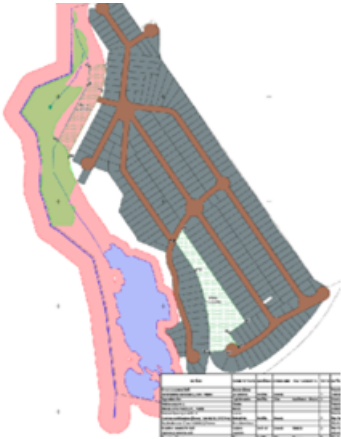
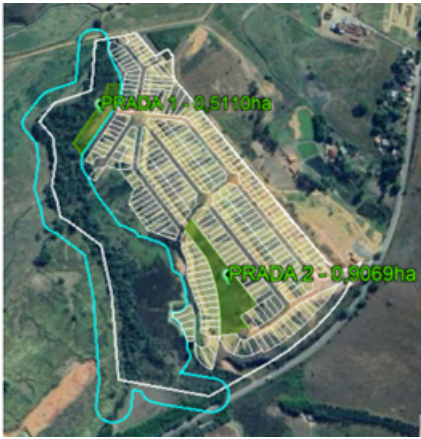
Figura 6. Cópia do “mapa de compensação” apresentado no processo, com os vértices das duas glebas das áreas de compensação; seguida da imagem de satélite do empreendimento, demonstrando as duas áreas do PRADA:

Como medida compensatória pela intervenção ambiental requerida foi proposto um Projeto de Recomposição de Áreas Degradadas e Alteradas – PRADA, que prevê o uso de técnica de plantio de mudas de espécies nativas em uma área total de **1,415ha**, localizada em duas glebas inseridas dentro do próprio imóvel da área de intervenção, sendo uma com 0,511ha (área 1) e a outra com 0,904ha (área 2), cujas coordenadas dos vértices de ambos polígonos estão descritas no documento *“Mapa de Compensação”* (SEI nº 85480382) e copiadas na Figura 6 abaixo.

Considerando o espaçamento de 3m x 3m entre mudas a ser utilizado na execução do PRADA (9m²/muda), a área proposta de 1,415ha supera a área necessária para compensação das 331 árvores isoladas requeridas para corte (0,2979ha), representando, portanto, ganho ambiental, inclusive por incluir a área de intervenção irregular na APP objeto da autuação (área 1) e áreas degradadas dentro do imóvel.

Assim, será realizado o plantio total de **1515 mudas**, sendo na área 1 (0,511ha) o plantio de 511 mudas; e na área 2 (0,904ha) o plantio de 1004 mudas, todas de espécies nativas de ocorrências frequentes na região do empreendimento, divididas entre 50% pioneiras e 50% não pioneiras, com execução de todos os devidos tratos culturais e silviculturais necessários à sua implantação e manutenção.

- **Área de Compensação 1:** Com 0,511ha localizada na APP, nas coordenadas geográficas (WGS-84) UTM 684.582mE e 7.615.574mS – 511 mudas;

- **Área de Compensação 2:** Com 0,904ha localizada em área comum, nas coordenadas geográficas (WGS-84) UTM 685.103mE e 7.615.199mS – 1004 mudas.
