Parecer nº 169/IEF/NAR PASSOS/2024

PROCESSO Nº 2100.01.0046380/2024-13

PARECER ÚNICO

Trata-se de solicitação de autorização para Intervenção em APP sem supressão de cobertura vegetação nativa em uma área de 0,0266 ha, no imóvel rural denominado Fazenda Bananal, localizado no município de Passos/MG, visando a instalação de um porto de areia para o empreendimento continuar a sua atividade de extração de areia no Rio Santana, conforme Certificado LAS/RAS Nº278/2019 de Licença Ambiental Simplificada na modalidade LAS/RAS, para a Atividade Principal Extração de Areia e Cascalho para Utilização Imediata na Construção CIVIL (Produção Bruta: 50.000 M³/ano), ANM nos 831.032/2012, 832.384/2008, 833.163/2012, 833.164/2012 e 833.485/2012.

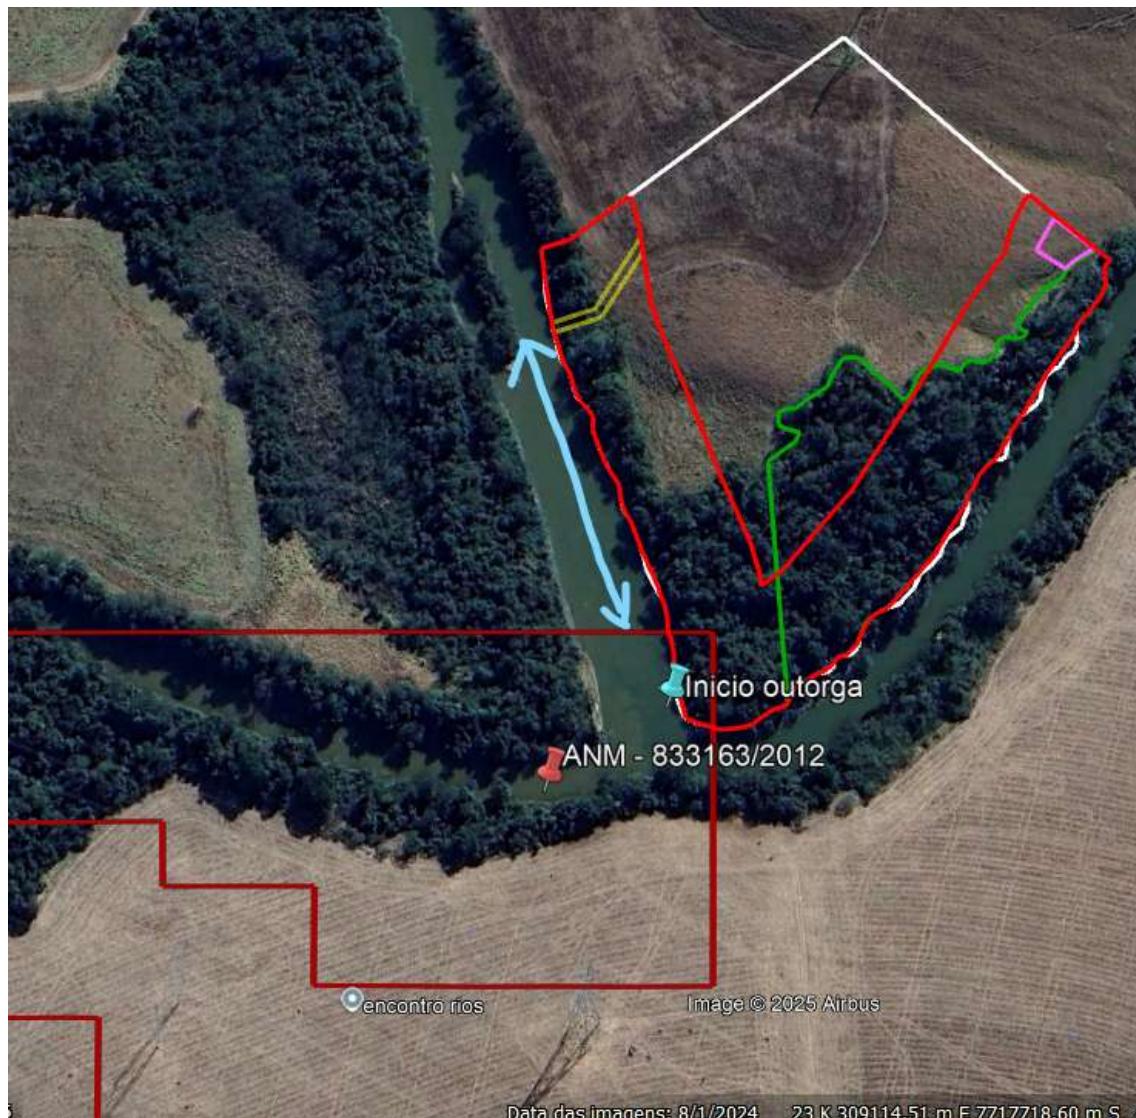
Figura 1- Print da área do imóvel em imagem de satélite. Área de intervenção (polígono amarelo); Área de APP (polígono vermelho); Área de Reserva legal (polígono verde); Área de compensação PTRF (polígono rosa); Área do imóvel (polígono branco); Seta azul refere-se ao trecho de 385 metros que o

Batelão irá navegar no Rio São João; Marcador azul refere-se ao início da outorga referente ao inicio da poligonal do empreendimento junto a ANM - marcador vermelho. O Marcador vermelho está no encontro do Rio Santana com o Rio São João.

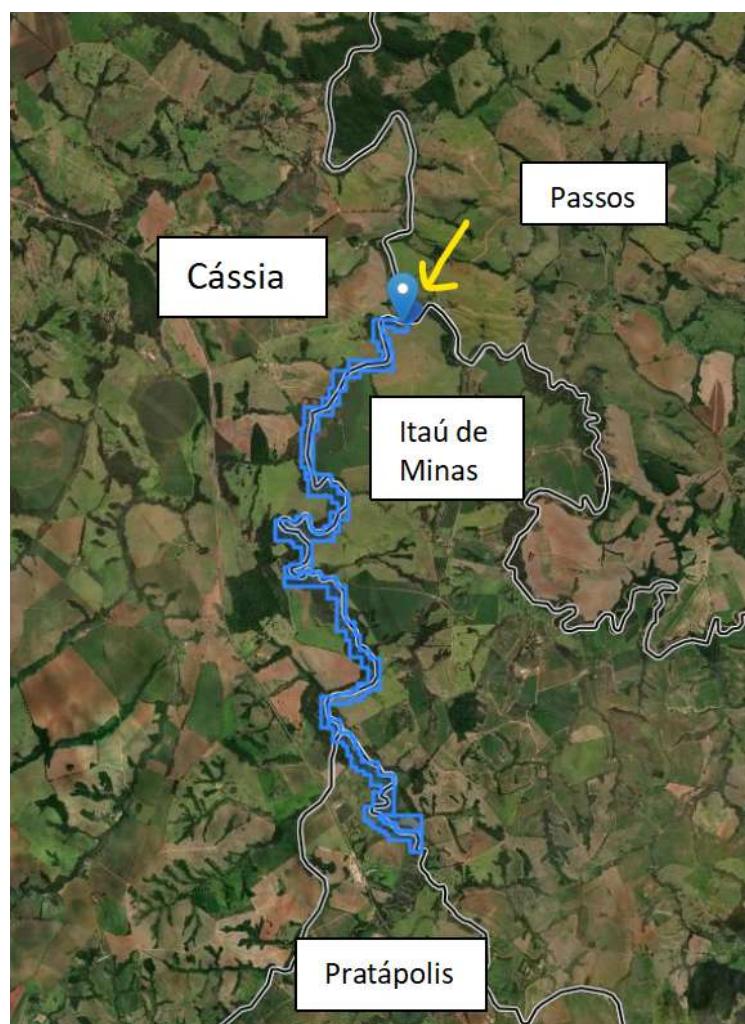
Ressalta-se que os direitos minerários (ANM nº. 831.032/2012, 832.384/2008, 833.163/2012, 833.164/2012 e 833.485/2012) bem como o LAS/RAS Nº278/2019 referem-se ao municípios de Pratápolis, Cássia e Itaú de Minas e que a intervenção requerida (seta amarela) está localizada no município de Passos. Conforme imagem abaixo:

Sendo assim, constitui condicionante deste parecer a verificação junto a FEAM da necessidade de obtenção de Licença Ambiental Simplificada de ampliação do empreendimento, considerando a localização do porto de areia no imóvel rural em questão, no município de Passos. Ou se é caso de obtenção de Adendo a Licença Ambiental vigente - LAS/RAS Nº278/2019, a fim de contemplar na área da ADA do empreendimento o município de Passos, conforme Art. 36 do Decreto 47.383/2018 - alterado

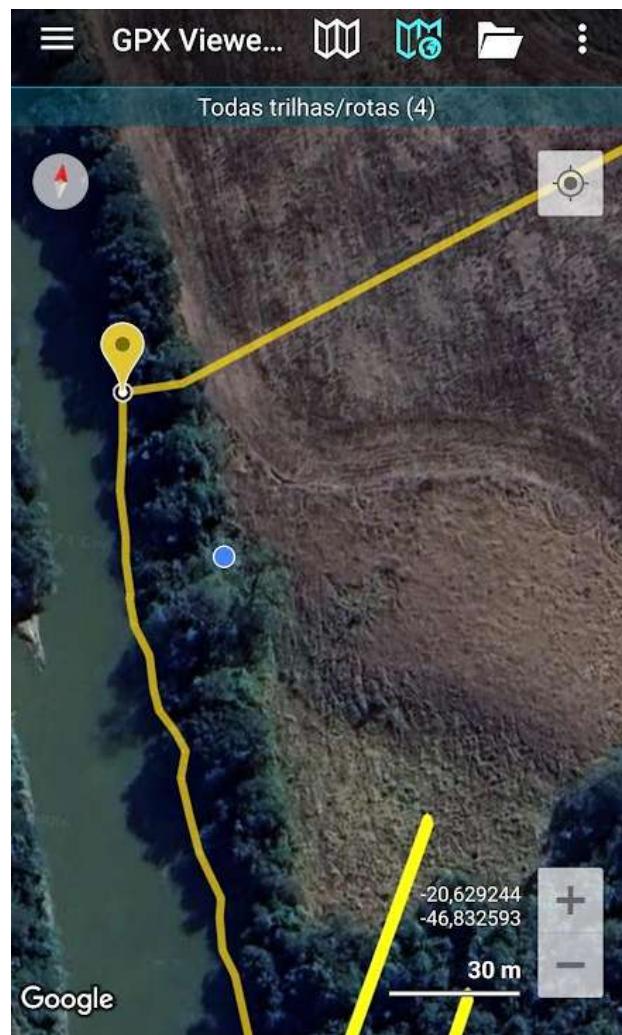
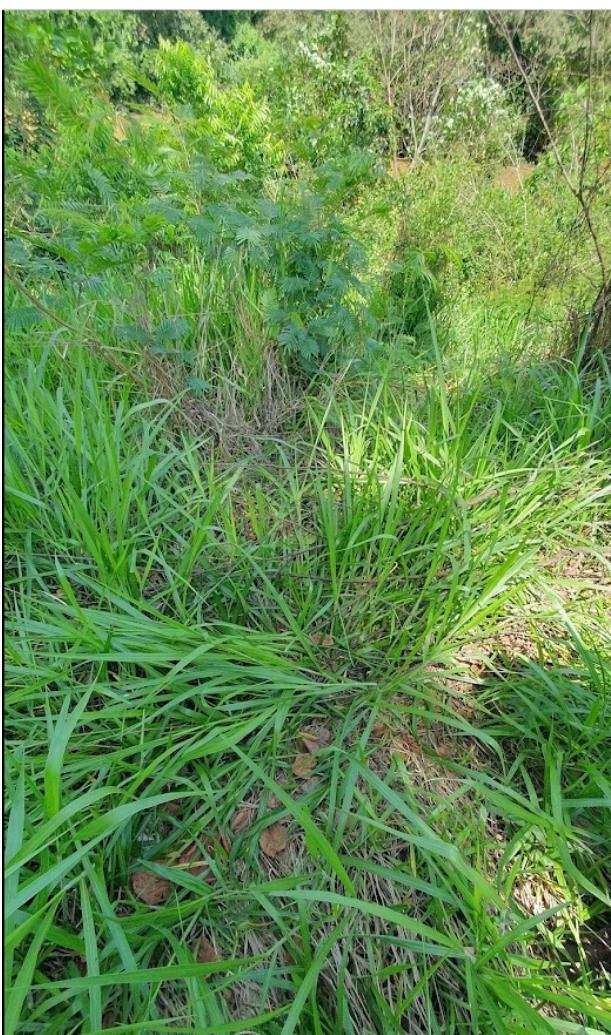
A vistoria foi realizada em 06/02/2025. Conforme poligonais apresentadas, e em vistoria in loco, a área da intervenção ambiental requerida esta localizada em Área de Preservação Permanente desprovida de vegetação nativa. Foi constatado que a área está ocupada com braquiária e que enquadra-se em pasto sujo, isto é, área ocupada com braquiária e outras espécies, sobretudo, invasoras. Todas com porte herbáceo e/ou arbustivo, conforme imagens abaixo:

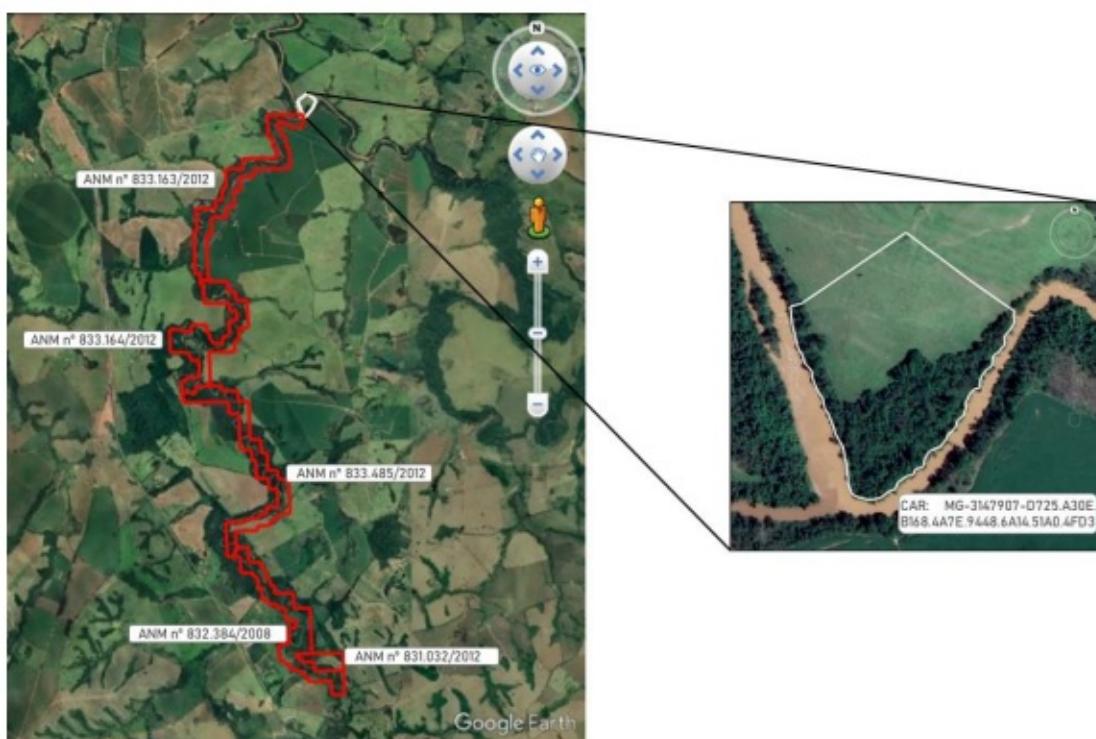
Figura 2 - Poligonais da ANM (em vermelho) e área do imóvel registrada no CAR (em branco).

- A área requerida junto a Agência Nacional de Mineração (ANM) abrange no total 202,68 hectares. Na figura 2, estão representadas as poligonais dos Processos ANM nos 831.032/2012 (9,32 ha), 832.384/2008 (45,45 ha), 833.163/2012 (49,84 ha), 833.164/2012 (48,68 ha) e 833.485/2012 (49,39 ha), bem como da área do imóvel devidamente registrada no CAR (4,0025 ha), em vermelho e branco, respectivamente.

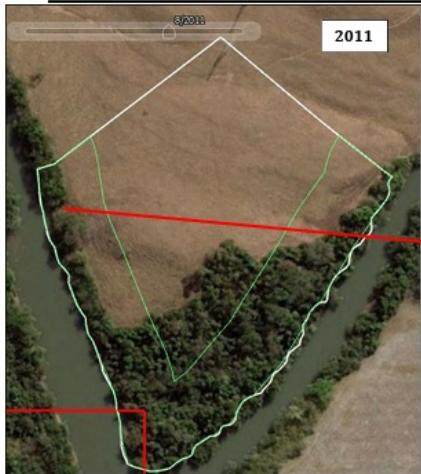
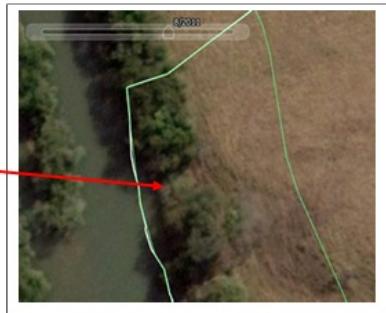
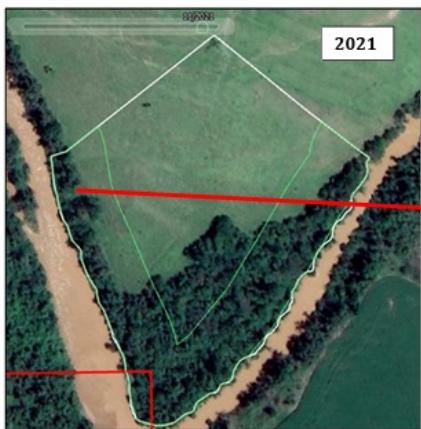
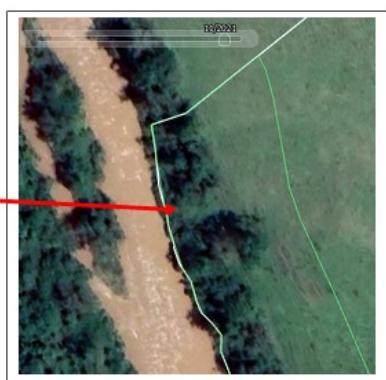
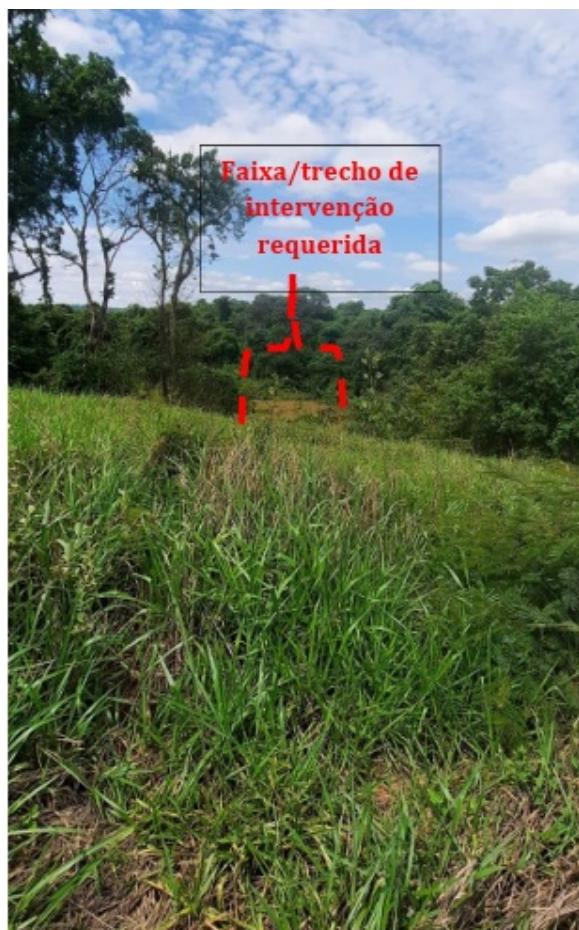
Conforme descrito nos itens anteriores deste parecer, a área requerida está localizada em área de APP consolidada, conforme comprovado por meio da conferência em imagens históricas de satélite. Abaixo segue sequência de imagens de satélite apresentadas no estudo de inexistência de alternativa locacional ([doc SEI nº103567310](#)). E, registro fotográfico da área da intervenção ambiental requerida.

A intervenção requerida refere-se apenas a área necessária para acesso ao curso de água. Na área requerida serão instalados as tubulações de sucção e de retorno da caixa de decantação vinculada a área de descarga da polpa / depósito de areia. E, a área consistirá em um acesso ao Rio São João e, consequentemente, aos equipamentos do empreendimento instalados no rio (Batelão, bomba, etc.).
