## Parecer nº 29/IEF/NAR POÇOS DE CALDAS/2026

PROCESSO Nº 2100.01.0046528/2025-88

**PARECER ÚNICO****1. IDENTIFICAÇÃO DO RESPONSÁVEL PELA INTERVENÇÃO AMBIENTAL**

É objeto desse parecer analisar a solicitação de Documento Autorizativo de Intervenção Ambiental para Intervenção sem supressão de cobertura vegetal nativa em em 0,0118 ha de área de preservação permanente – APP, para instalação e manutenção de estruturas de apoio a atividade de extração de areia de leito de rio.

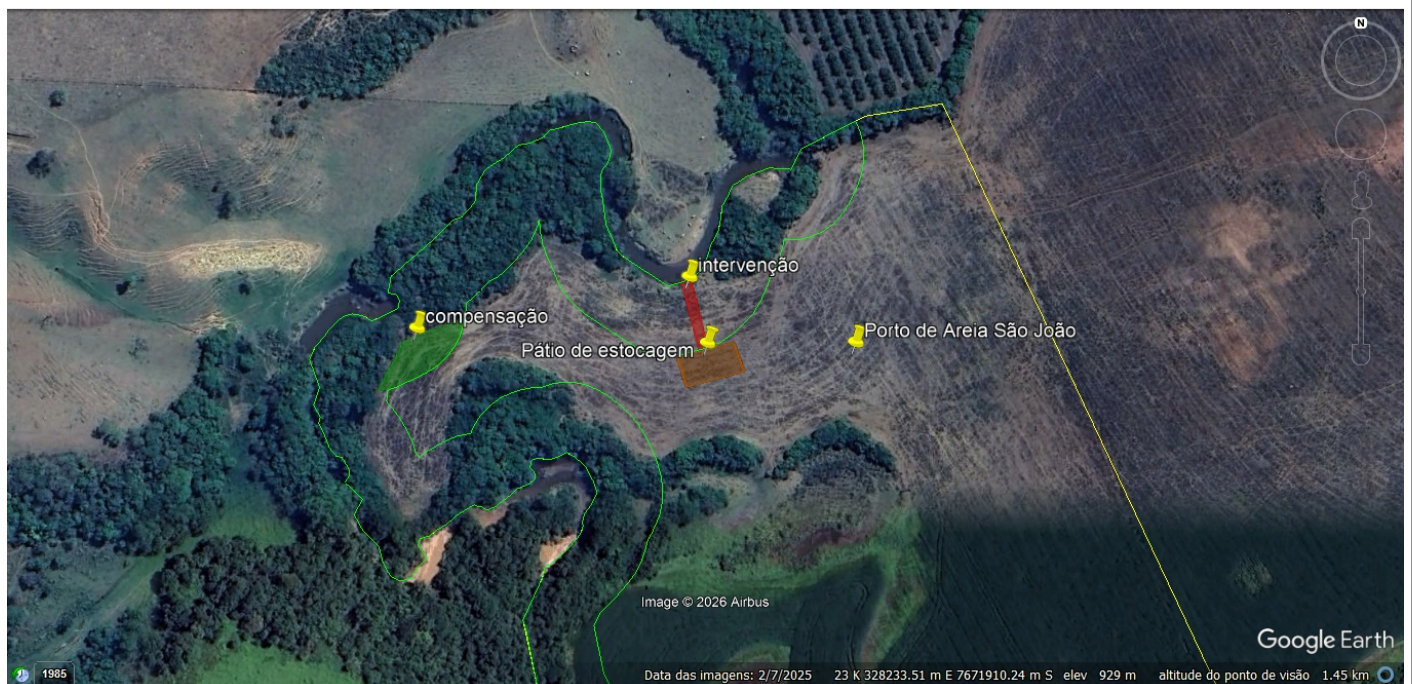
Abaixo segue um croqui demonstrativo da área de intervenção ambiental e área de preservação permanente do imóvel.

Figura 1. Área de preservação permanente do imóvel delimitada em verde claro, com área de compensação ambiental delimitada em verde escuro e área de intervenção ambiental delimitado em vermelho.

A extensão das intervenções em Área de Preservação Permanente, se dariam somente para a passagem das tubulações de descarga e retorno, equivalentes a uma área de 118 m<sup>2</sup> ou 0,0118 ha de intervenção total.

A área de compensação ambiental referente à intervenção ambiental foi proposta em uma área de 0,0478 ha composta atualmente por pastagem exótica, próxima a Reserva Legal e APP, sendo o local com bom potencial de regeneração espontânea devido a proximidade de área coberta por Floresta Estacional Semidecidual Secundária em estágio médio de regeneração que serve como fontes de propágulos.
