Parecer nº 7/IEF/NAR MANHUAÇU/2026

PARECER ÚNICO					
1. IDENTIFICAÇÃO DO RESPONSÁVEL PELA INTERVENÇÃO AMBIENTAL					
Nome: ABIMAE L FLORINDO DE SOUZA			CPF/CNPJ: 30.697.660/0001-34		
Endereço: CÔRREGO NOVO ORIENTE			Bairro: ZONA RURAL		
Município: SANTANA DO MANHUAÇU	UF: MG		CEP: 36940-000		
Telefone: (33)98409-4561		E-mail: POVOAA@HOTMAIL.COM			
O responsável pela intervenção é o proprietário do imóvel? () Sim, ir para o item 3 (x) Não, ir para o item 2

Trata-se o presente pedido de uma Intervenção sem supressão de cobertura vegetal nativa em áreas de preservação permanente – APP, em uma área de 0,022671 ha, no córrego novo oriente, no município de Santana do Manhuaçu, Essa intervenção se destina à mineração, especificamente Extração de areia e cascalho para utilização imediata na construção civil.

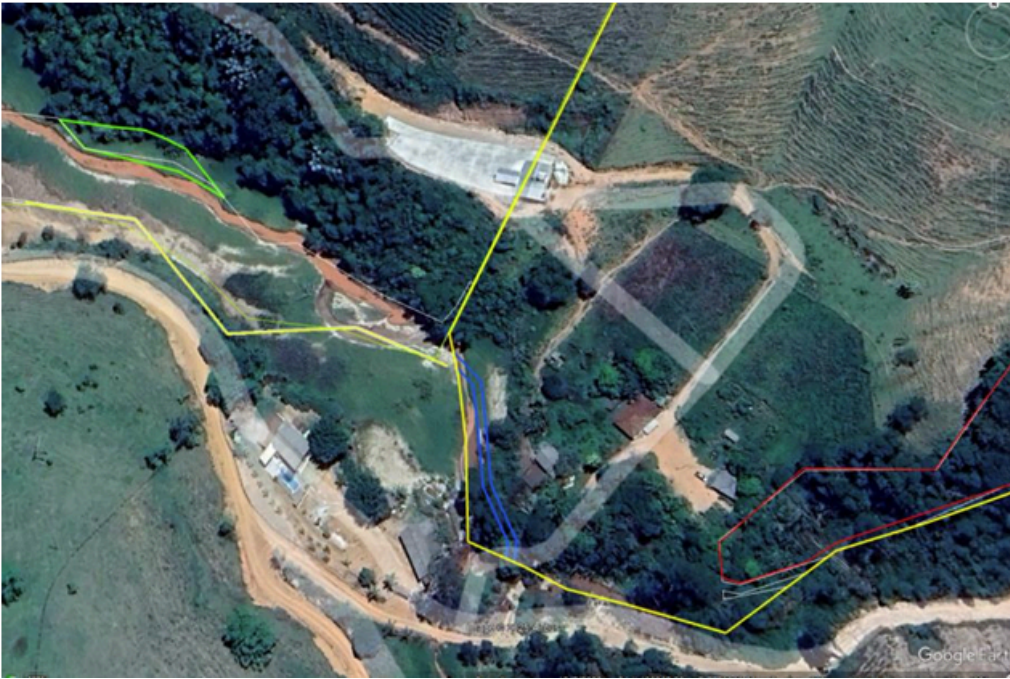
A alternativa que o requerente possui é na propriedade nomeada (Córrego Novo Oriente.), o local da intervenção pretendida é conforme Figura 1 com a representação geográfica a seguir.

Figura 1: Ilustra representação geográfica, demonstrando a área da intervenção na cor (azul) e área de compensação na cor (verde).

Executar o Projeto Técnico de Recuperação da Flora – PTRF – apresentado anexo ao processo, em área de 0,045342 ha, tendo como coordenadas de referência o fuso de 24 k 198014=x; 7770136=y e 198064=x; 7770115=y (UTM, Sirgas 2000), na modalidade plantio de 51 mudas no espaçamento 3m x3m, nos prazos estabelecidos no quadro de condicionantes.
