Processo Administrativo	2025IA000009	Modalidade de Requerimento: Processo de Intervenção Ambiental em área de preservação permanente-APP, sem supressão de vegetação nativa.
Data da formalização:	09/04/2025	
Requerente:	Carlos Roberto de Souza Leitão	
CPF:	571.xxx.xxx-87	
Local da intervenção:	Av. Olegário Maciel, nº 1709, Ponte Preta, Ubá - MG	
Responsável técnico:	Daniel Candian Nicacio, Eng. Agrimensor/Cartógrafo - CREA-MG: 200928/D Willian Jose Cazzeta Vaz, Eng. Agrônomo - CREA-MG: 03205MG	
Atividade desenvolvida:	Regularização da intervenção ocorrida no imóvel.	
Área de intervenção:	224,45 m ²

O presente parecer tem como objetivo primordial, apresentar para avaliação do CODEMA a análise da intervenção e as medidas mitigadoras e compensatórias que venham a ser deliberadas para eventual concessão de documento de autorização para intervenção ambiental – DAIA, segundo as regras traçadas pela Deliberação Normativa CODEMA nº. 02/2020 e suas alterações.

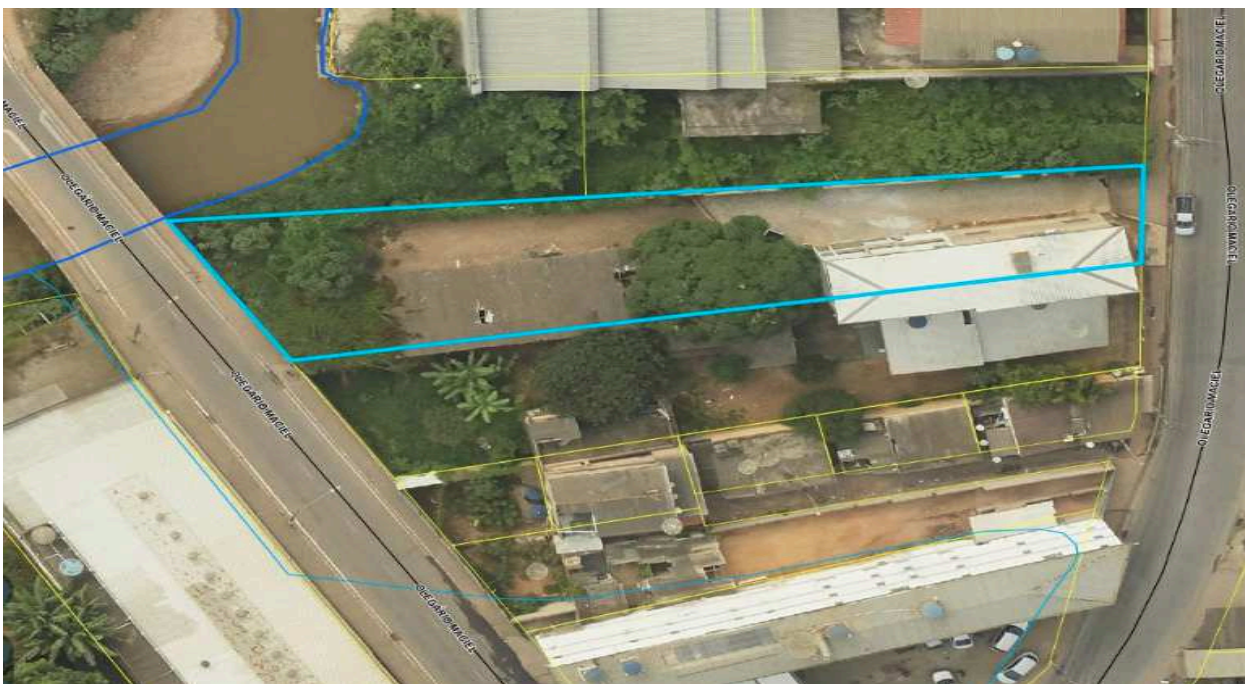
imagem 1: recorte do Sistema Geo-Dados do município - ano 2021.

No terreno existe uma edificação principal de 03 pavimentos e um galpão em desuso aos fundos, assim como uma área pavimentada em bloquetes, edificados em área de APP do Ribeirão Ubá e de um córrego canalizado existente, cuja regularização é a obtenção do documento autorizativo (DAIA) para a regularização ambiental do imóvel (**imagem 1**).

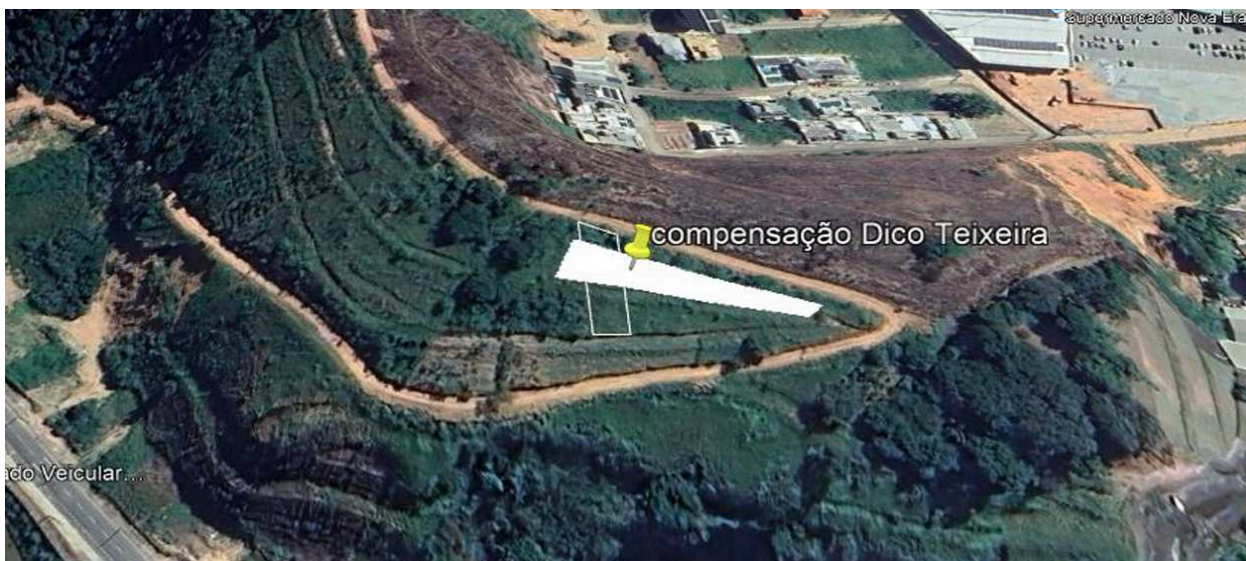
imagem 4: área verde do bairro Dico Teixeira.

Como compensação ambiental, o responsável pelos estudos propõe a elaboração e execução de um projeto Técnico de Reconstituição de Flora - PTRF. A área total de intervenção possui 224,45 m², devendo ser compensada uma área de no mínimo o dobro da mesma área, portanto totalizando 448,90 m², e será compensada em área verde pública municipal do Bairro Dico Teixeira, nesta cidade. **(imagem 4).**

A compensação será realizada na mesma bacia hidrográfica (Bacia do Ribeirão Ubá) a qual pertence a intervenção, na Área Verde do Bairro Dico teixeira de propriedade do Município de Ubá e será realizada pela aquisição e plantio de 50 (cinquenta) mudas arbóreas nativas.

Após a Emissão da DAIA o empreendedor deverá com acompanhamento de um profissional habilitado e respectiva ART- Anotação de responsabilidade técnica de execução, cumprir todo o cronograma de atividades e manejo apresentados no PTRF e ainda apresentar a Secretaria do Planejamento de Desenvolvimento Sustentável relatório de execução (implantação) do PTRF e, semestralmente, apresentar relatório de acompanhamento do plantio, durante todo o prazo vigente do PTRF apresentado que é de 05 (cinco) anos contando como ano 01, sendo o ano da aprovação e emissão do DAIA.

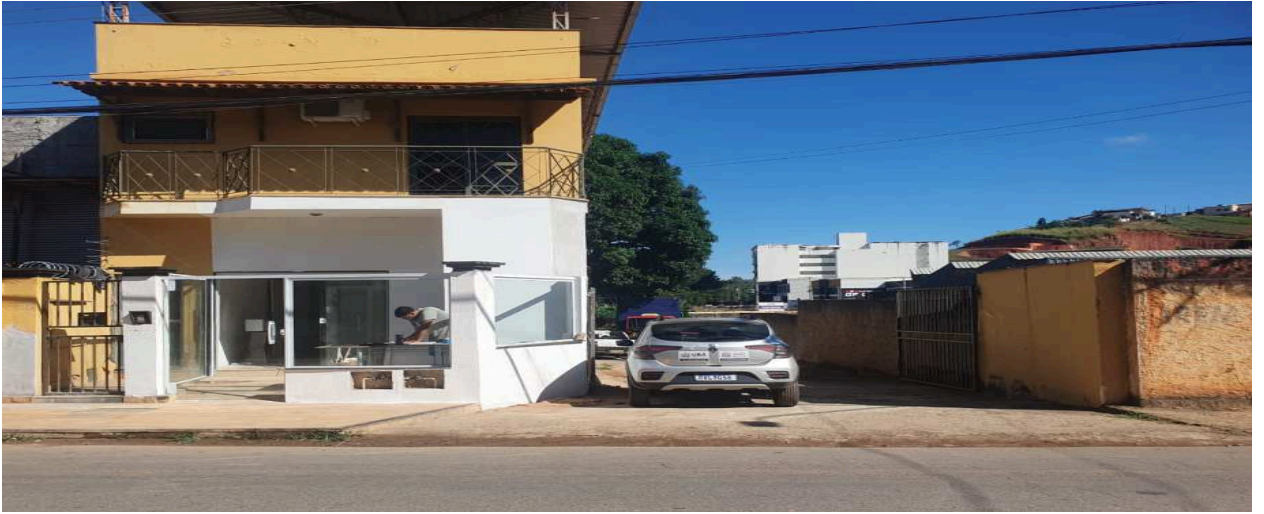
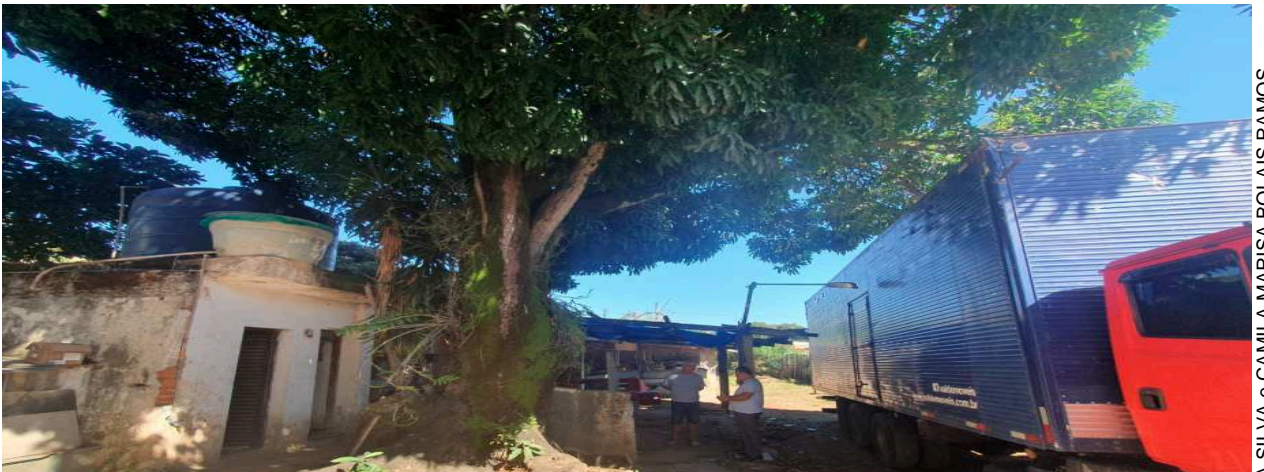
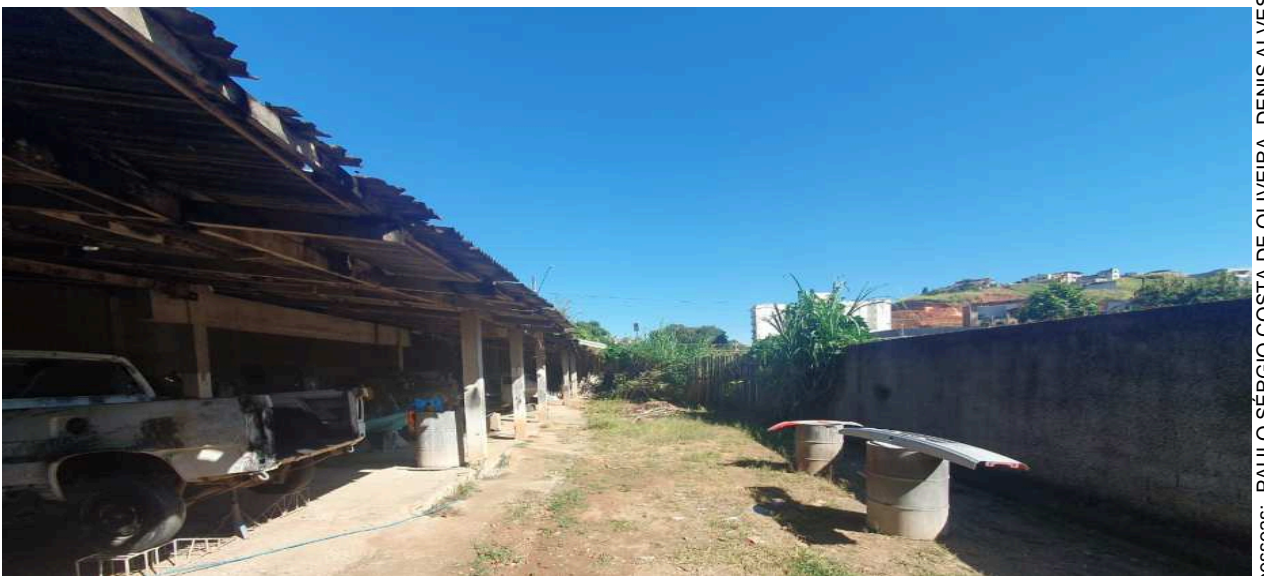
Relatório fotográfico do local da intervenção.

Quando da vistoria realizada, verificamos que o lote possui intervenções/edificações em área não edificante em APP, não demonstrado na planta topográfica. Dessa forma, solicitamos informações complementares ao responsável técnico pelo processo.

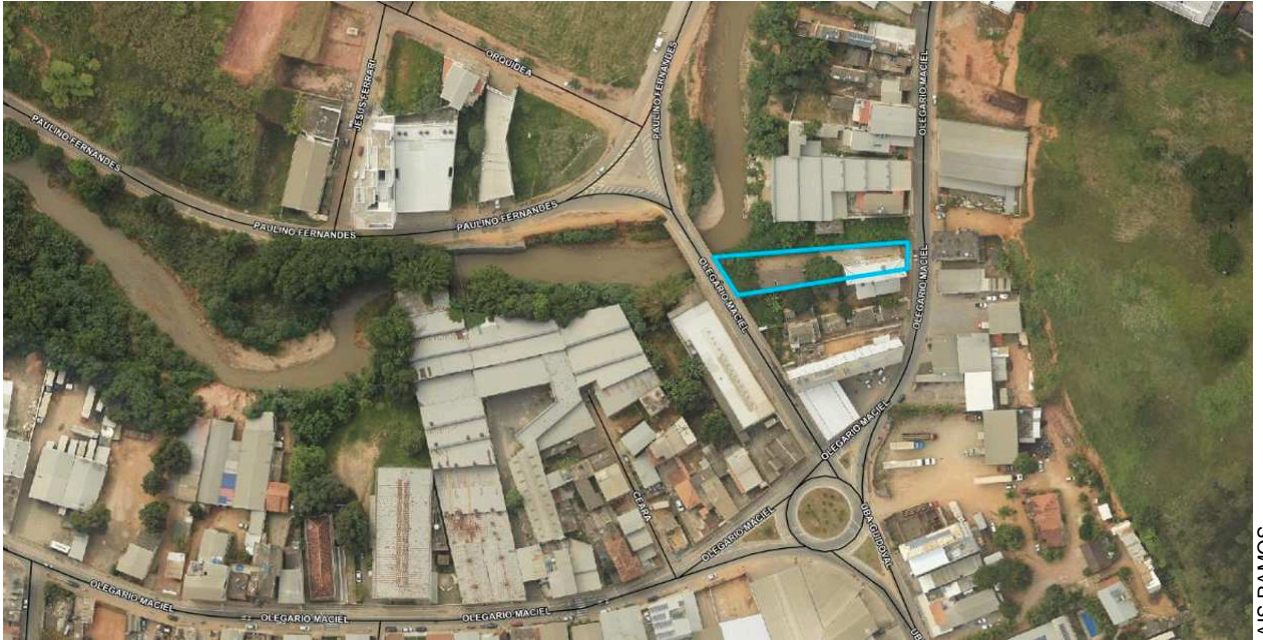
Imagem obtida através do Sistema de Geoinformação Municipal do local da intervenção.

O imóvel está localizado em área urbana e possui todas as características e infraestruturas necessárias como: malha viária com canalização de águas pluviais, rede de abastecimento de água; rede de esgoto; distribuição de energia elétrica e iluminação pública; recolhimento de resíduos sólidos urbanos (**imagem 3**).
