PARECER ÚNICO	
PROCESSO INTERVENÇÃO AMBIENTAL	
Processo Administrativo n.º 2020IA000024	Modalidade de Requerimento:
Data Formalização 27/05/2020	intervenção em APP sem supressão de vegetação
Requerente: SUPERMERCADO NOVA ERA UBAENSE LTDA	
CNPJ / CPF: 07.249.792/0001-81	
Endereço Rua Luiz Bigonha, 155 -	
Local Requerido Avenida Quintino Poggiali, Bairro Residencial Jardim Europa	
Responsável William José Cazetta Vaz Engenheiro Agrônomo CREA/MG nº 68.618/D	
Técnico Isac Daniel de Assis - Engenheiro Agrimensor CREA/MG 100257/D	
Atividade Desenvolvida:	intervenção em área cortada por curso d'água canalizado, situado à Av. Quintino Poggiali, Bairro Jardim Europa, onde será executado o acesso à edificação comercial com área de intervenção de 725,89 m², possuindo o acesso 10,99 metros de largura

1. Resumo.

Relatório fotográfico da área de intervenção Imagens efetivadas na visita técnica

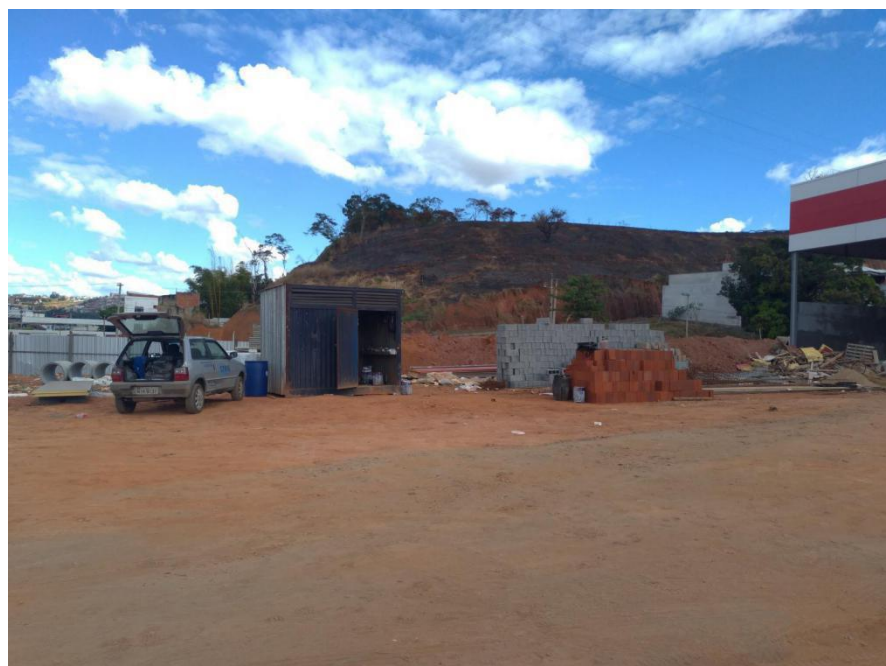
Na mesma oportunidade foi verificado no local, que já houve intervenção na área de preservação permanente com movimentação de solo, impedindo a regeneração natural. Também pode ser verificado que no local já existe um acesso sobre a APP que já esta sendo utilizado, conforme anexo fotográfico.

2- Foto do local: Demonstrando que parte da edificação e materiais de construção

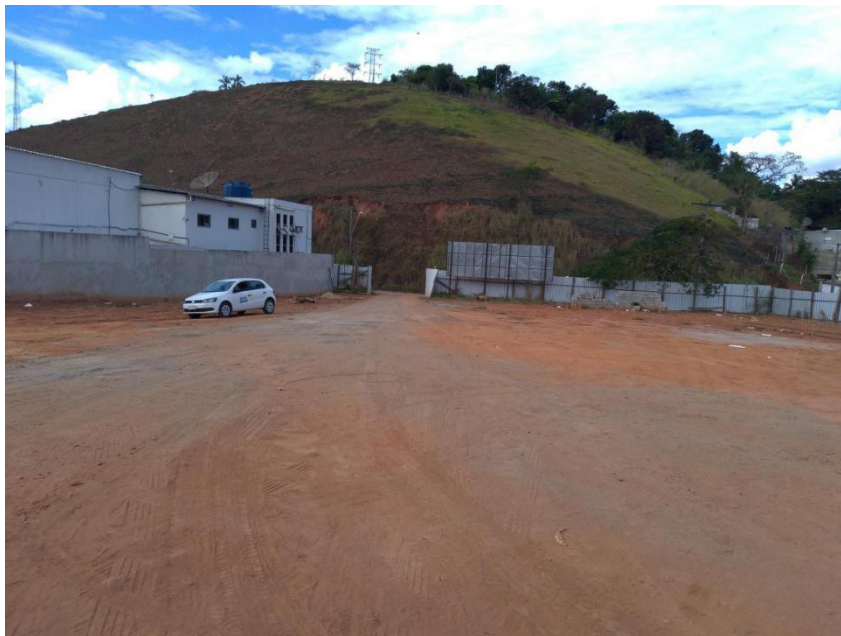
3- Foto do Local: demonstrando a entrada do empreendimento e o local do curso d'água já manilhado:

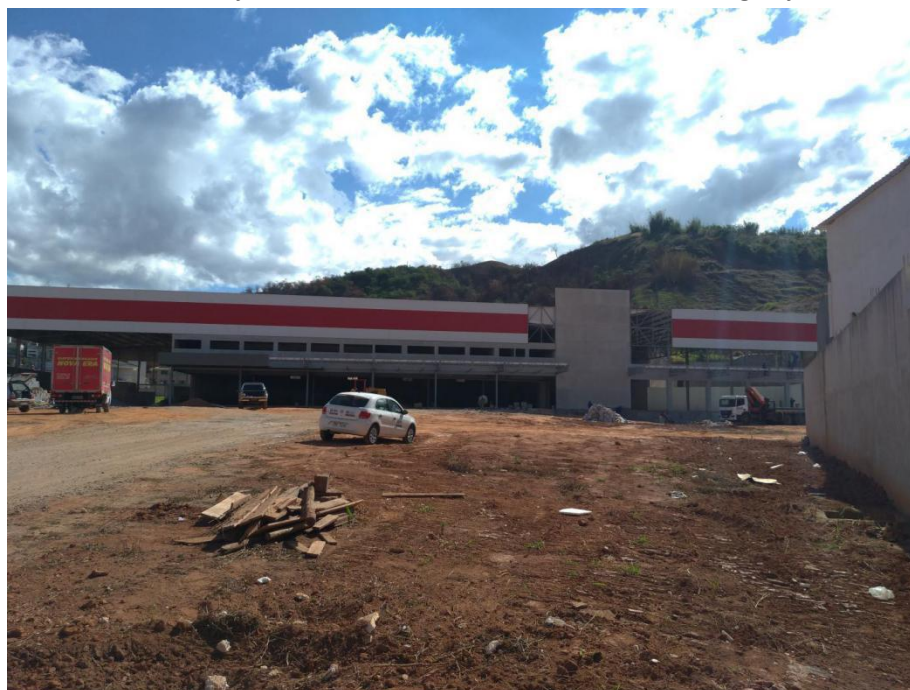
4- Fotografia do local, a obra já em estado adiantado e o local curso d'água já manilhado

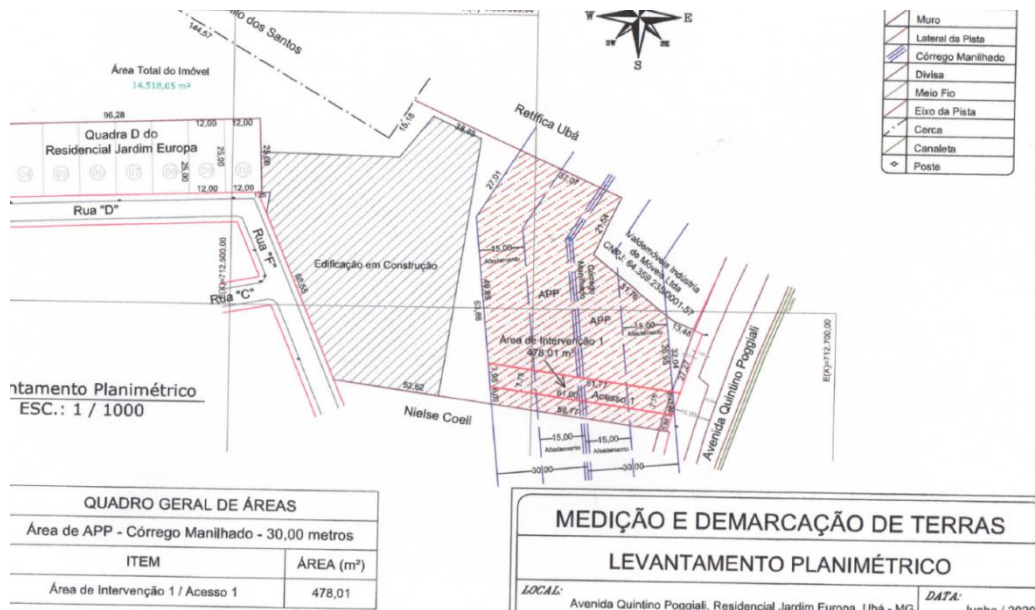
1- Local da intervenção:

Além disso, a área de intervenção onde será executado o acesso à edificação foi devidamente corrigida e possuirá uma área de 478,01 m², sendo de baixo impacto pois terá largura máxima de 8,00 metros, atendendo o inciso VII do art. 1º da Resolução 236/19 – COPAM.

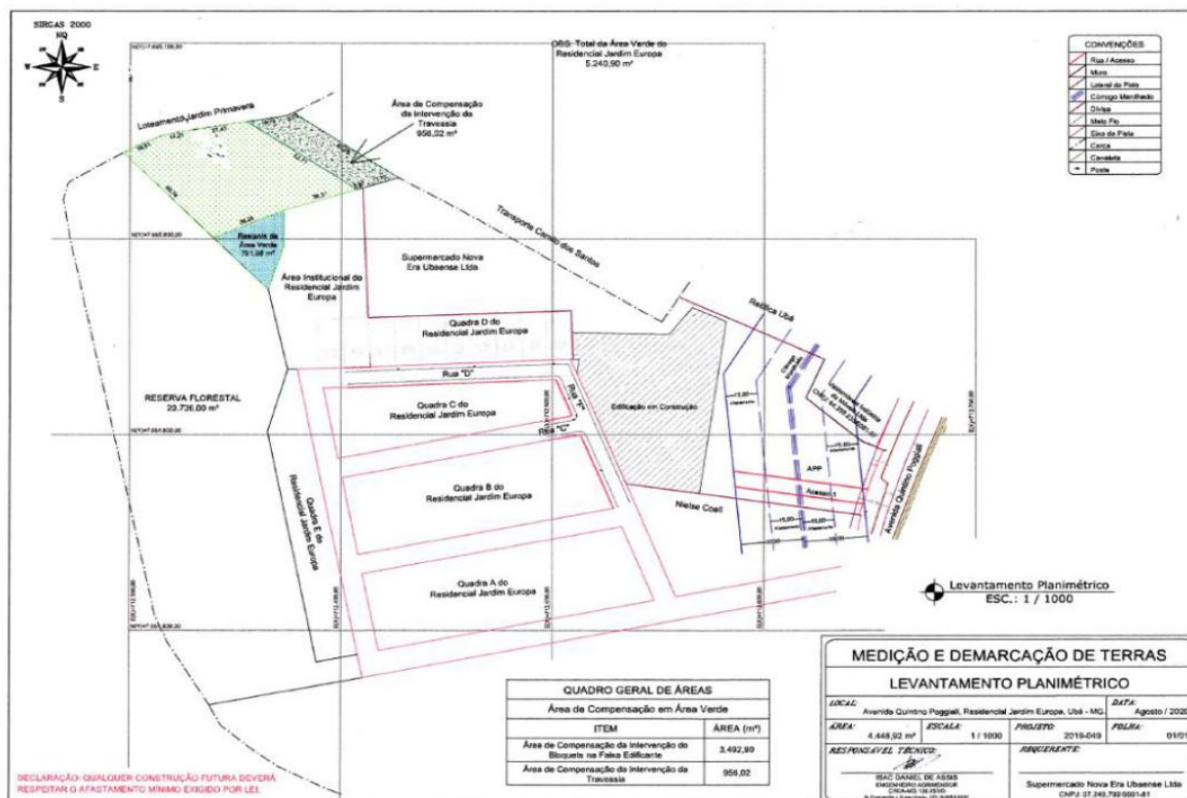
2- Local onde será executada a compensação

Como compensação ambiental o responsável pelos estudos propõe a elaboração e execução de um projeto Técnico de Reconstituição de Flora-PTRF, para uma área duas vezes maior ao tamanho da área de intervenção, ou seja, 956 m² a serem compensados com o plantio de 60 mudas arbóreas nativas no espaçamento de 4 x 4 metros (16 m² por planta).

A compensação será realizada na mesma sub-bacia hidrográfica a qual pertence a intervenção, na Área Verde do loteamento Jardim Europa, de propriedade do Município de Ubá, com a devida anuência da Secretaria Municipal do Ambiente e Mobilidade Urbana conforme previsto no decreto estadual 47.749/19

1- efetuar o plantio compensatório constante do PTRF apresentado, devendo executar o plantio na proporção 2:1, ou seja, do dobro da área objeto de intervenção, sendo necessário que o plantio compreenda uma área total mínima de 956 m².

2- executar o plantio no sistema proposto de linhas e entrelinhas e valendo-se de um espaçamento entre as plantas de 3 x 3 metros (9 m² de área útil por planta), devendo ser readequado o número total de mudas para 106 (cento e seis) a serem plantadas, entre espécies pioneiras e secundárias, com distribuição proporcional à ocupação, segundo as técnicas aplicáveis.
