PARECER ÚNICO	
PROCESSO INTERVENÇÃO AMBIENTAL	
Processo Administrativo n.º 2020IA000025	Modalidade de Requerimento:
Data Formalização 29/05/2020	intervenção em APP sem supressão de vegetação
Requerente: GUSTAVO MAGATON RAIMUNDO	
CNPJ / CPF: 014.960.166-29	
Endereço Rua Florinda Fernandes, n. 137 – Casa 2 – Bairro Vila Casal	
Local Requerido Rua Vereador Benedito Augusto Vieira, Esquina com Rua Luis De Matos – Bairro Vila Regina - Ubá-MG	
Responsável Técnico Diego Mariano Vieira – Engenheiro Florestal – CREA-MG 208.332/D	
Atividade Desenvolvida: Construção de uma edificação em área de preservação permanente hídrica do Córrego Ligação, respeitando <i>área non aedificandi</i> (15 m.)

1. Resumo.

O objetivo do requerente é obter autorização para intervenção em área de preservação permanente, sem supressão de vegetação, para fins de construção de uma edificação em área de preservação permanente hídrica do Córrego Ligação, afluente do Ribeirão Ubá.

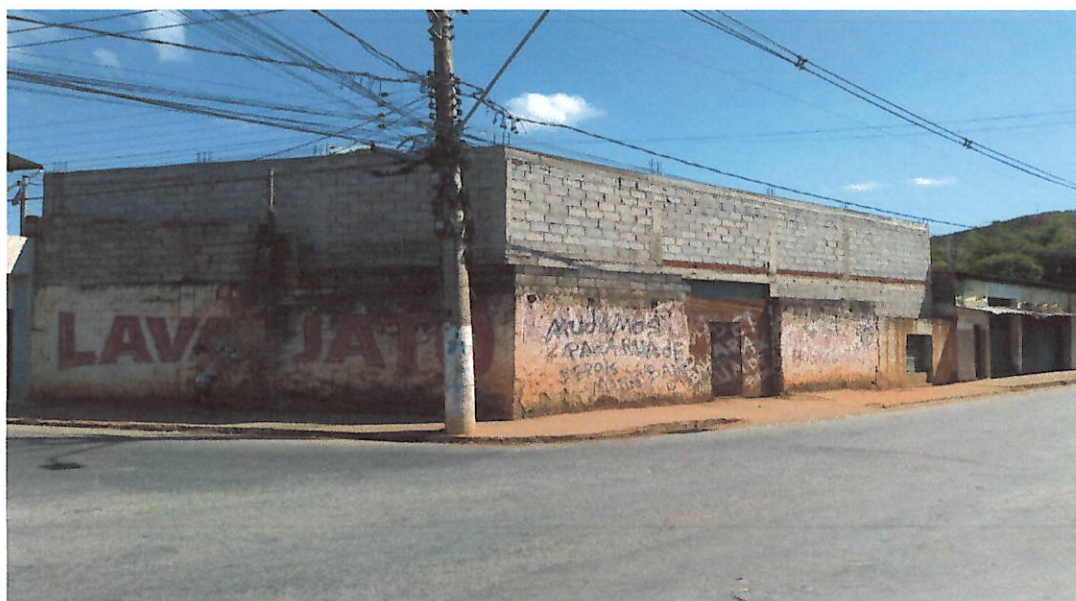
1- Foto do local: Demonstrado a entrada do empreendimento a partir da via pública

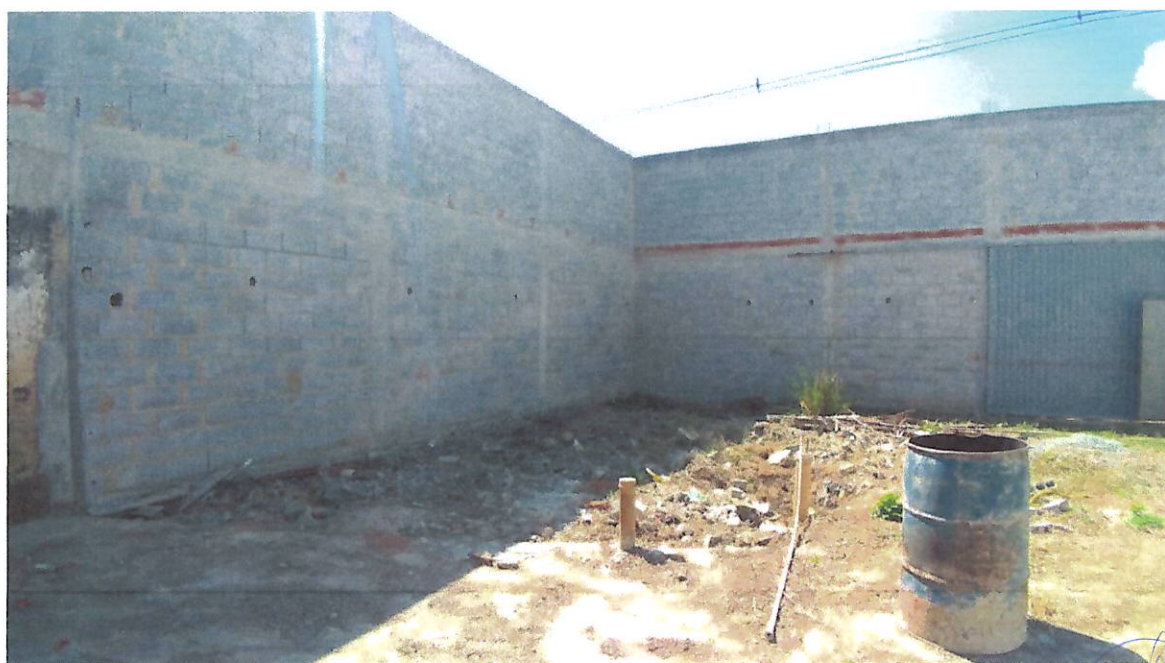
Também foi verificado no local, que já houve intervenção na área de preservação permanente com a construção de parte da obra apresentada nos estudos técnicos antes da concessão do DAIA, conforme anexo fotográfico.

2- Foto do local: Demonstrando que parte já foi edificado

Diante dos fatos foi remetido a Seção de Fiscalização Ambiental, Obras e Posturas uma comunicação através da C.I Nº 030/2020, em anexo, para providências cabíveis.

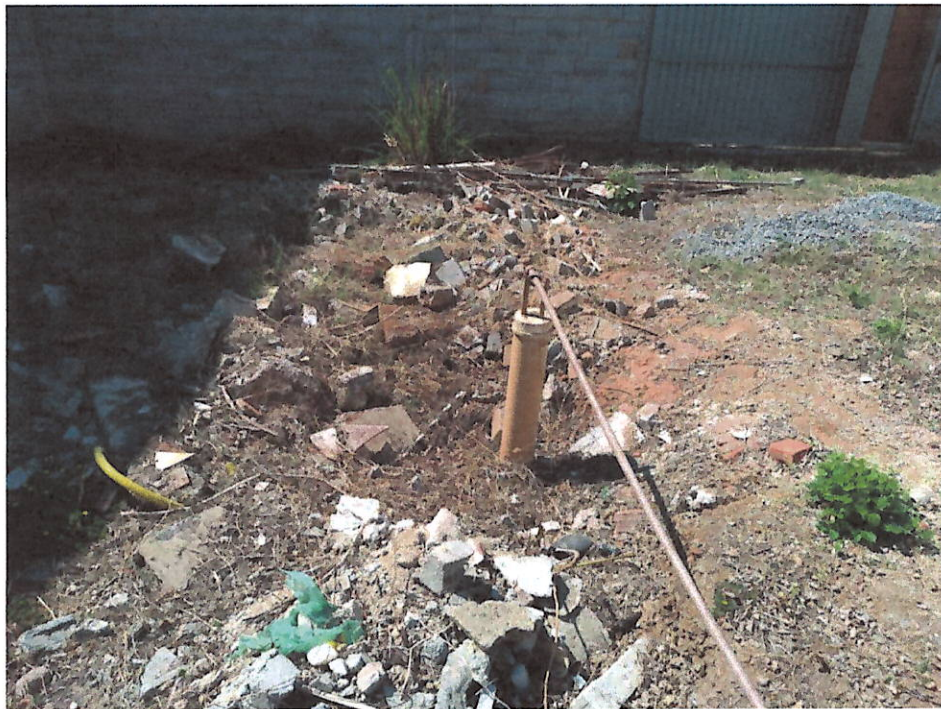
Em vistoria ao local no dia 20/08/2020 acompanhados do responsável pelos estudos, Diego Mariano Vieira e também pelo requerente Gustavo Magaton Raimundo, foi verificado no local a presença de um poço de captação de água, sendo pedido em informação complementar posteriormente a regularidade do poço frente ao IGAM.

3- Foto do Local: Demonstrando a existência de um poço.

4. Apresentar Outorga ou cadastro de uso insignificante do poço existente no local ou protocolo de regularização da intervenção em recurso hídrico.

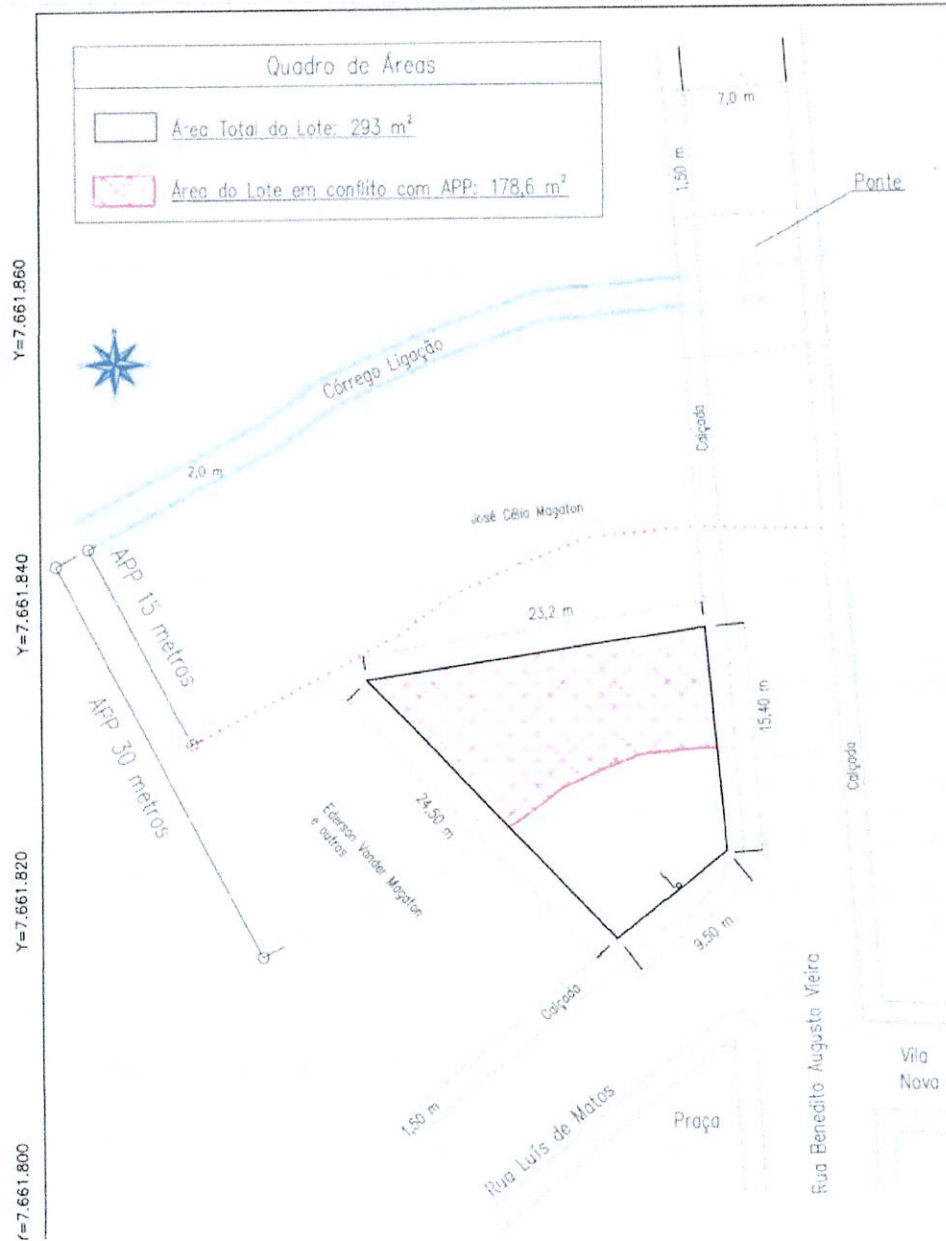
1- Local da intervenção;

Conforme apresentado em levantamento topográfico planimétrico georreferenciado, o empreendedor pretende implantar uma edificação de 209,27 m² e uma área permeável de 59,74 m² que será situada nos domínios da APP visando diminuir os impactos ambientais da obra.
