PARECER ÚNICO  
PROCESSO INTERVENÇÃO AMBIENTAL

Processo Administrativo n.º	2020IA000026	Modalidade de Requerimento:
Data Formalização	08/06/2020	<b>intervenção em APP sem supressão de vegetação</b>
Requerente:	BASC Empreendimentos Imobiliários Ltda.	
CNPJ / CPF:	17.910.842/0001-83	
Endereço	Rua Santa Cruz, n.º 676, Loja, Centro, CEP 36500-059.	
Local Requerido	Avenida Cícero da Silveira, n. 10 – Bairro Antônio Maranhão	
Responsável Técnico	Diego Mariano Vieira - Engenheiro Florestal CREA MG – 208.332/D Giovanna Caneschi – Engenheiro Agrimensor – CREA/MG – 0213965/D Roberto Marrazzo da Costa– Engenheiro Civil – CREA-MG- 42.690/D	
Atividade Desenvolvida:	O construção de muro de contenção.

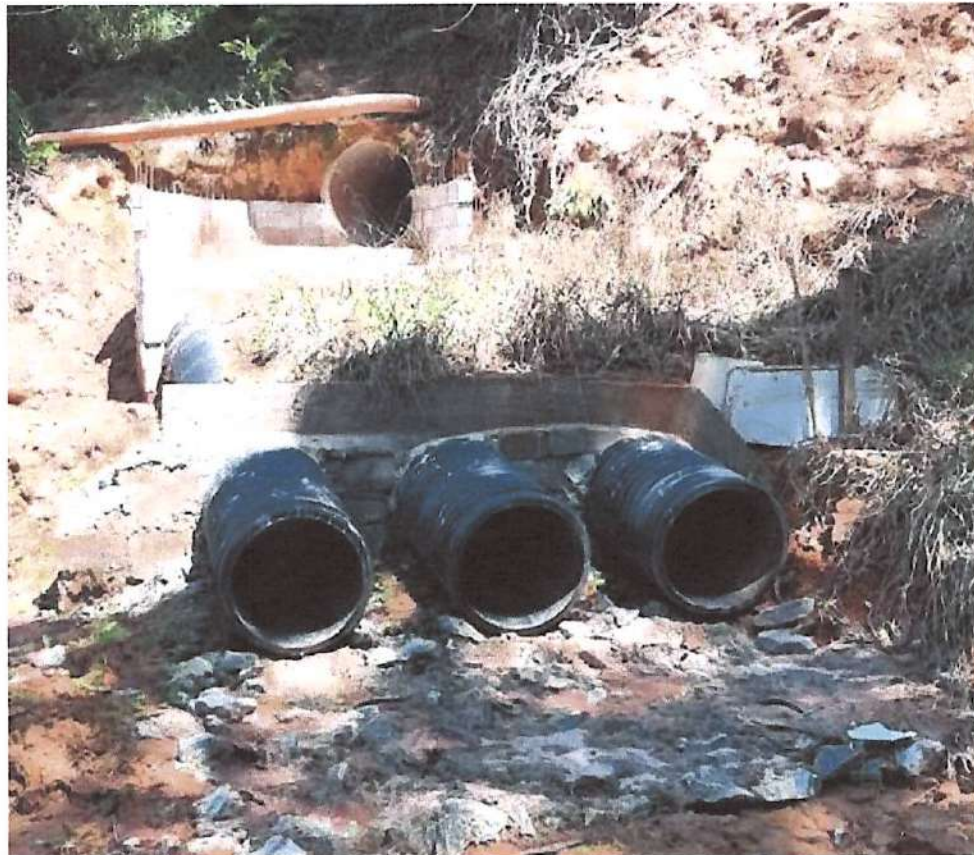
Abaixo imagem da obra “escada de dissipação de águas pluviais”.

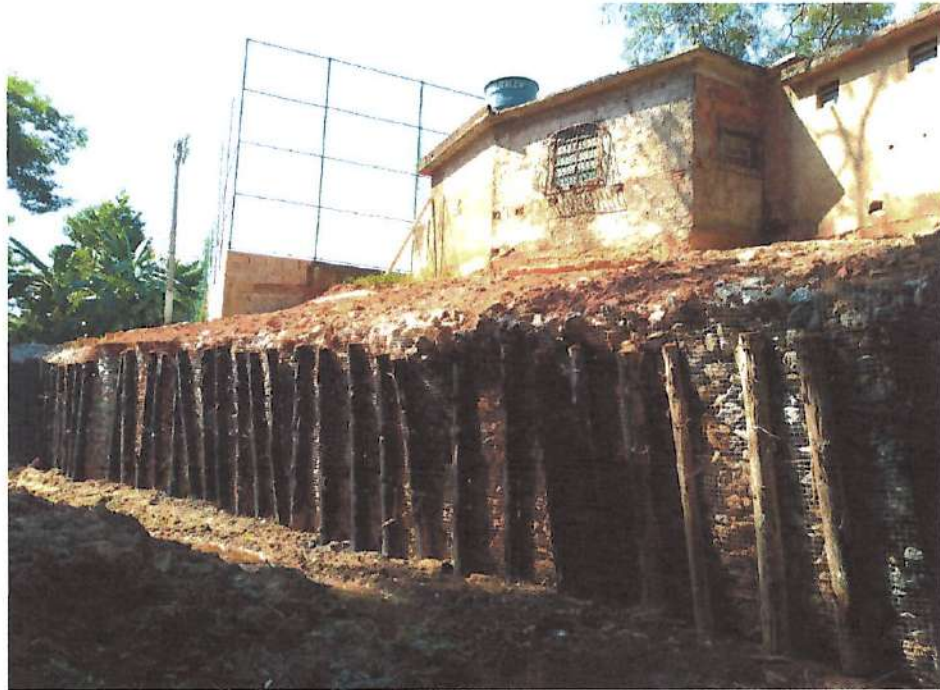
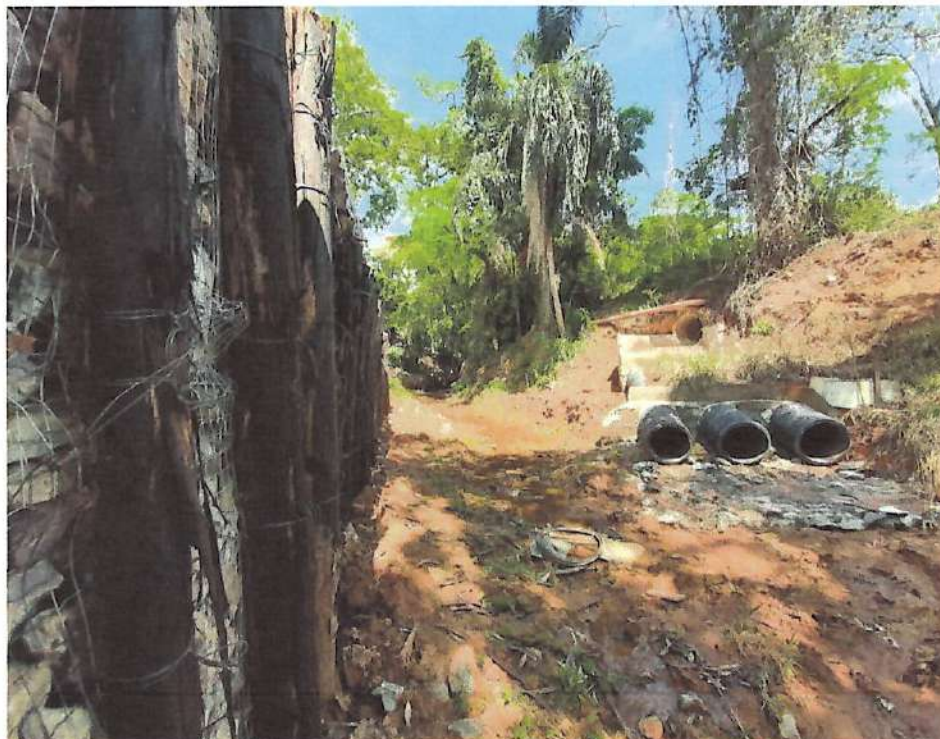
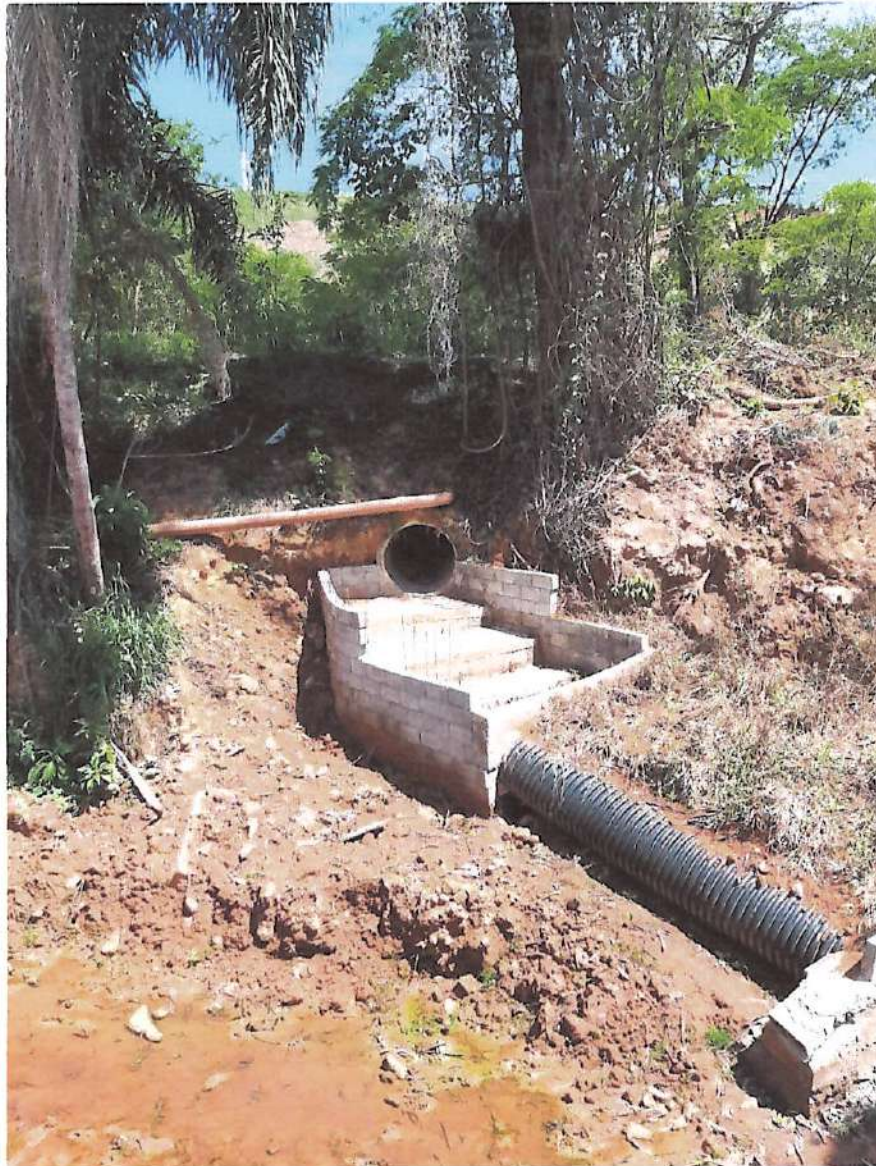
ANEXO I

Relatório fotográfico da área de intervenção  
Imagens efetivadas na visita técnica.

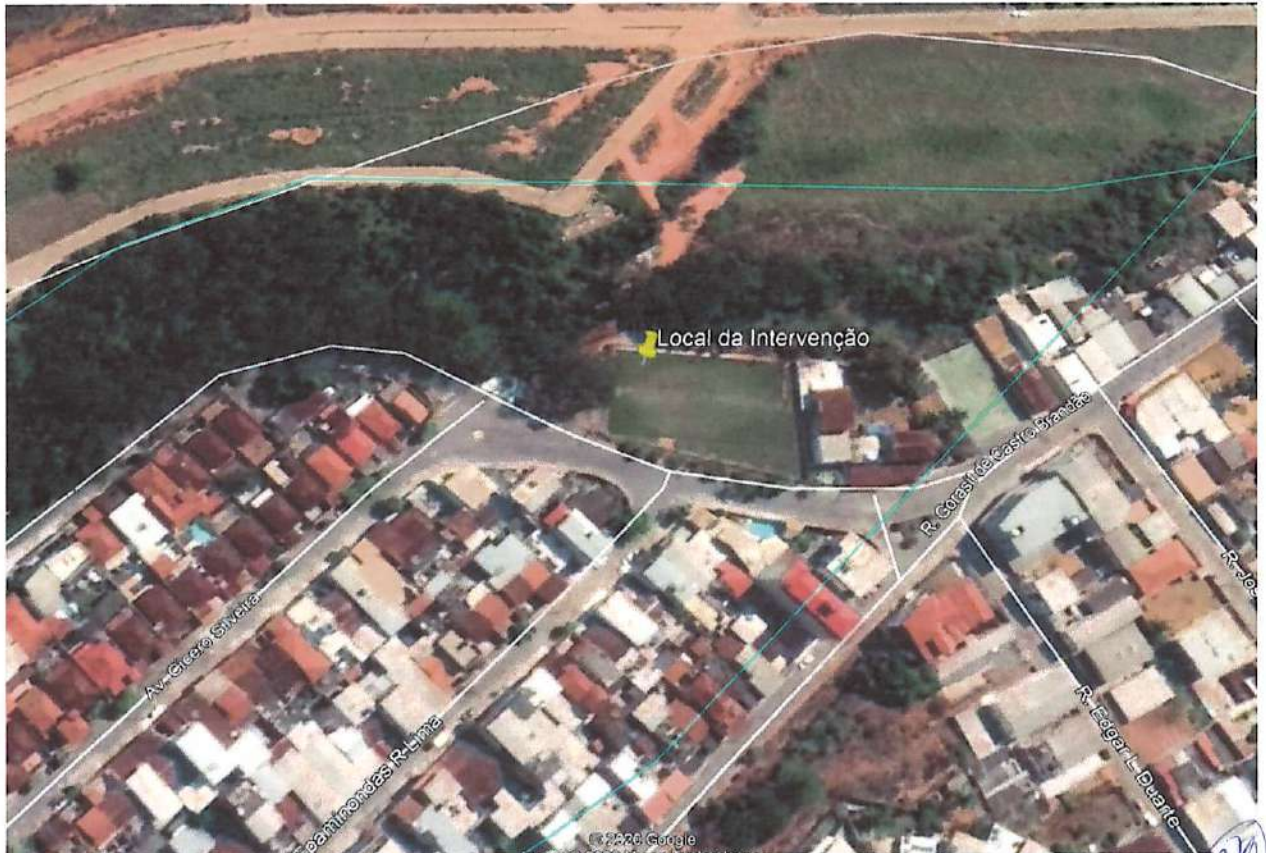
ANEXO II

Imagens obtida do programa Google Earth Pro, registradas em 09/09/2020.

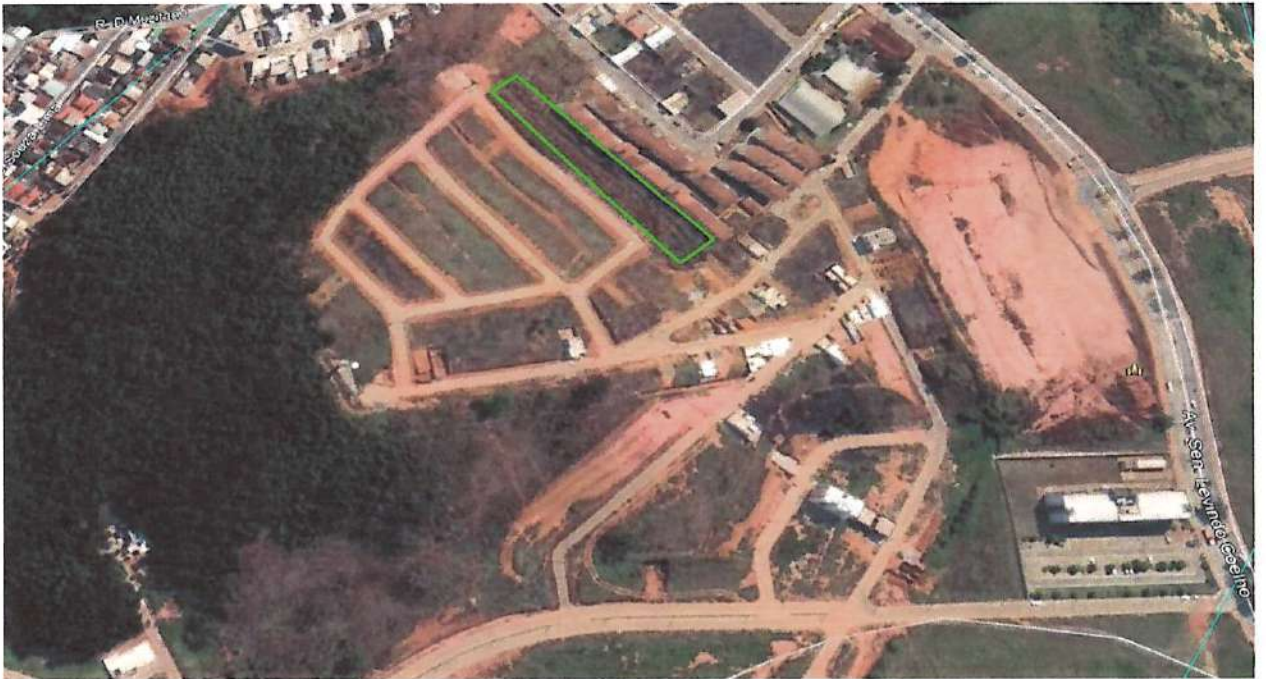
ANEXO IV.

Imagens obtida do programa Google Earth Pro, registradas em 09/09/2020, demonstrando o local da compensação - Área Verde Bairro Universitário.
