**PARECER ÚNICO**  
**PROCESSO INTERVENÇÃO AMBIENTAL**

Processo Administrativo n.º 2020IA000036	Modalidade de Requerimento:
Data Formalização 17/07/2020	<b>intervenção em APP sem supressão de vegetação</b>
Requerente: VILMAR ANGELO ROMANHOLI	
CNPJ / CPF: 007.307.336-96	
Endereço Rua Dr. Adjalme da Silva Botelho, n. 99 - Bairro Seminário	
Local Requerido Avenida Jacinto Soares de Souza Lima, esquina com Rua Juiz Massillon Resende Teixeira, Lote A-2, Bairro Dico Teixeira	
Responsável Técnico William José Cazetta Vaz – Engenheiro Agrônomo – CREA-MG 68.618/D	
Atividade Desenvolvida:	Intervenção para edificar construção em alvenaria à Av. Comendador Jacinto S.S. Lima, lote A2, Bairro Dico Teixeira, em Ubá-MG, numa área total de 58,28 m <sup>2</sup> , no lote de sua propriedade que possui área total de 356,05 m <sup>2</sup> .

Edificar construção em alvenaria à Av. Comendador Jacinto S.S. Lima esquina com Rua Juiz Massillon Resende Teixeira, lote A2, Bairro Dico Teixeira, em Ubá-MG, numa área total de 58,28 m<sup>2</sup>, no lote de sua propriedade que possui área total de 356,05 m<sup>2</sup>.

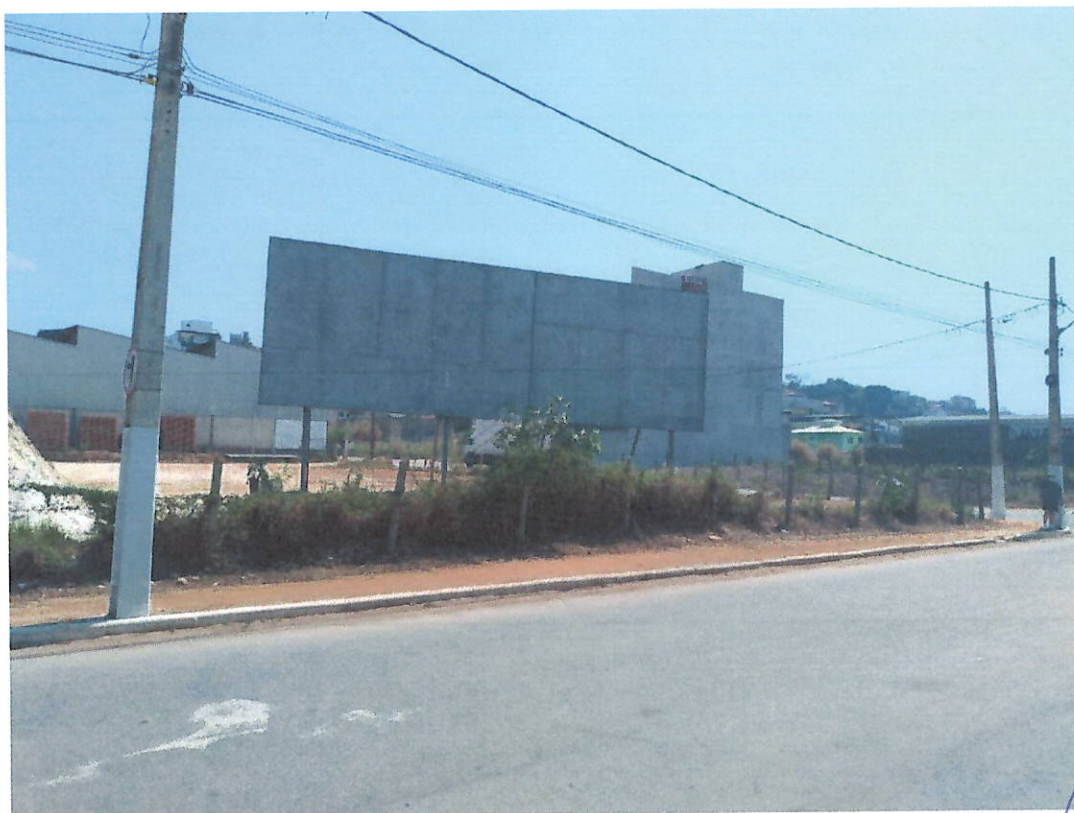
## ANEXO I

Dada a antropização das áreas no entorno onde se localizará o empreendimento, que já passou por urbanização em decorrência de parcelamento de solo do urbano, por meio de loteamento, com abertura de vias e toda a implementação das infraestrutura das vias urbanas, não se verificou no local nenhum tipo de vegetação.

A área pleiteada para intervenção, além de situar na parte frontal do terreno, que é o acesso para o empreendimento, atende à exigência da aprovação do Alvará de Construção que é a apresentação de vagas para estacionamento para veículos para atender ao fluxo de clientes do comércio a ser instalado, conforme projeto arquitetônico submetido a Prefeitura.

Relatório fotográfico da área de intervenção  
Imagens efetivadas na visita técnica realizada em data de 28/09/2020

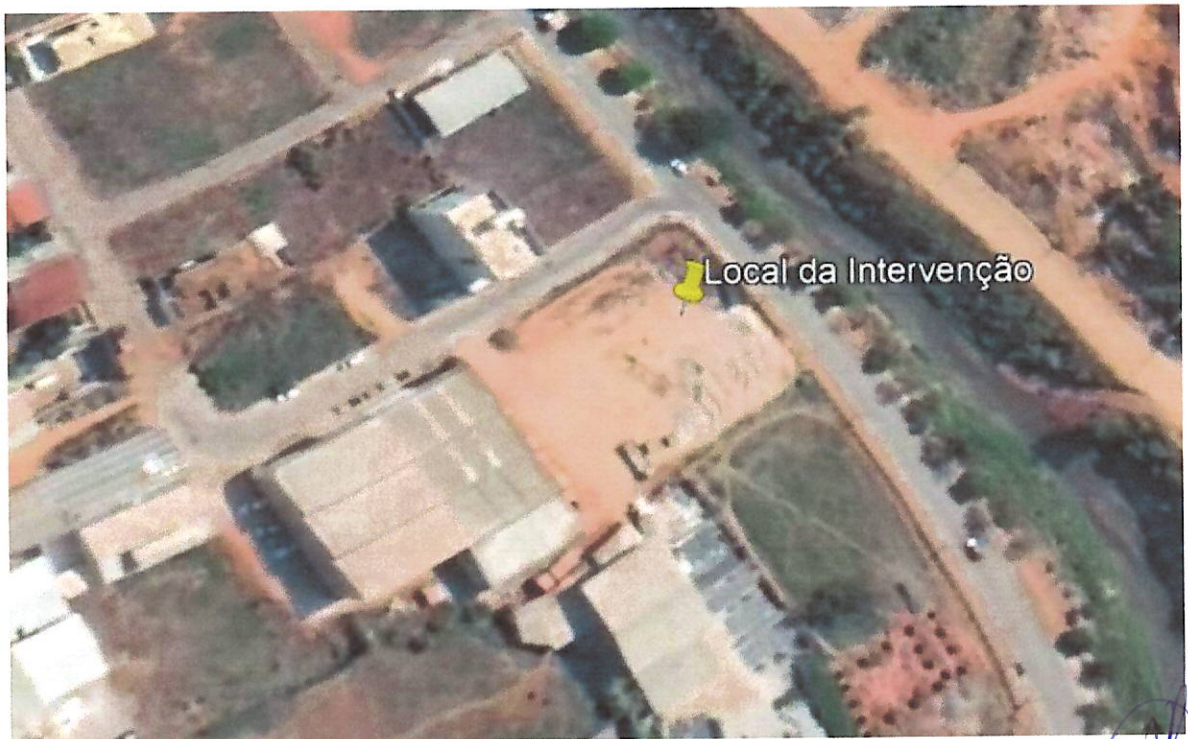
## ANEXO II

A região está inserida na Bacia do Rio Paraíba do Sul sendo e a área da intervenção marginal ao Ribeirão Ubá.

A intervenção na área de preservação permanente não trará alterações no corpo hídrico, não tendo intervenção direta no curso d'água, nem mesmo com deposição de resíduos da construção civil, uma vez que o curso d'água se encontra após uma via pública.

Imagens obtida do programa Google Earth Pro, registradas em 09/09/2020, demonstrando o local da intervenção.

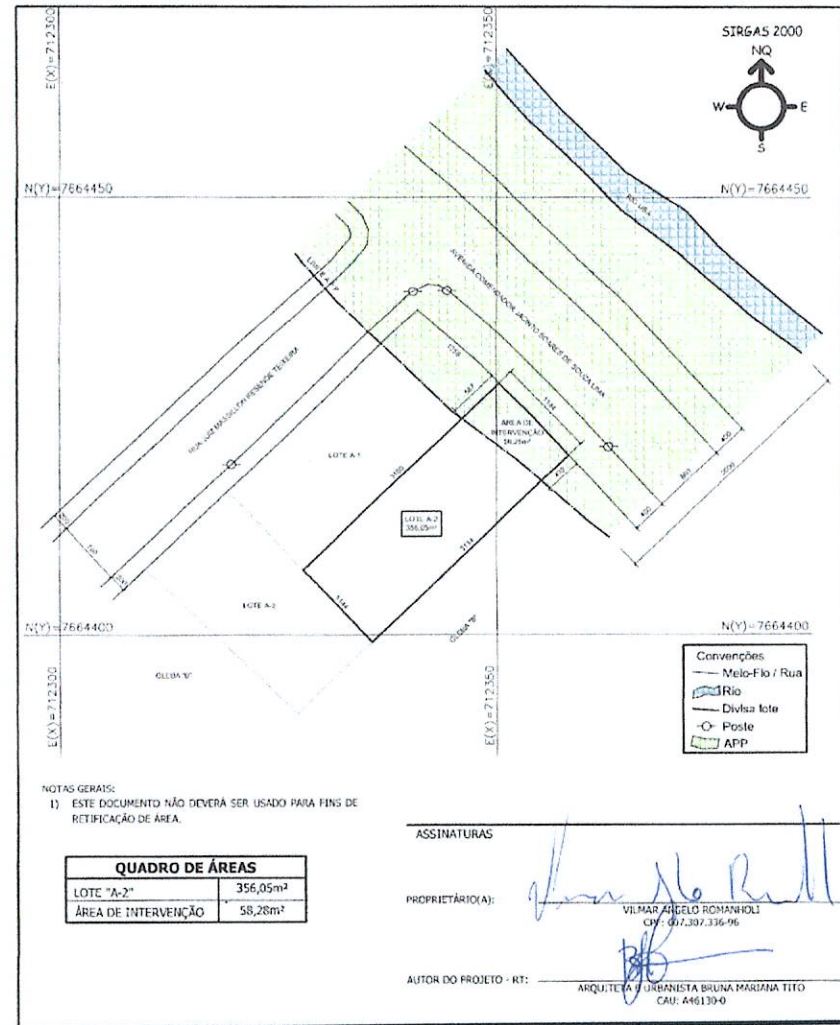
### ANEXO III

Conforme apresentado em levantamento topográfico planimétrico georreferenciado, o empreendedor pretende implantar uma edificação fora da área de preservação permanente, mas pretende utilizar a área de APP para fins de acesso à edificação e para estacionamento de veículos utilizando uma área de 58,26m<sup>2</sup> que será situada nos domínios da APP.

.Levantamento planimétrico demonstrando a áreas de intervenção.

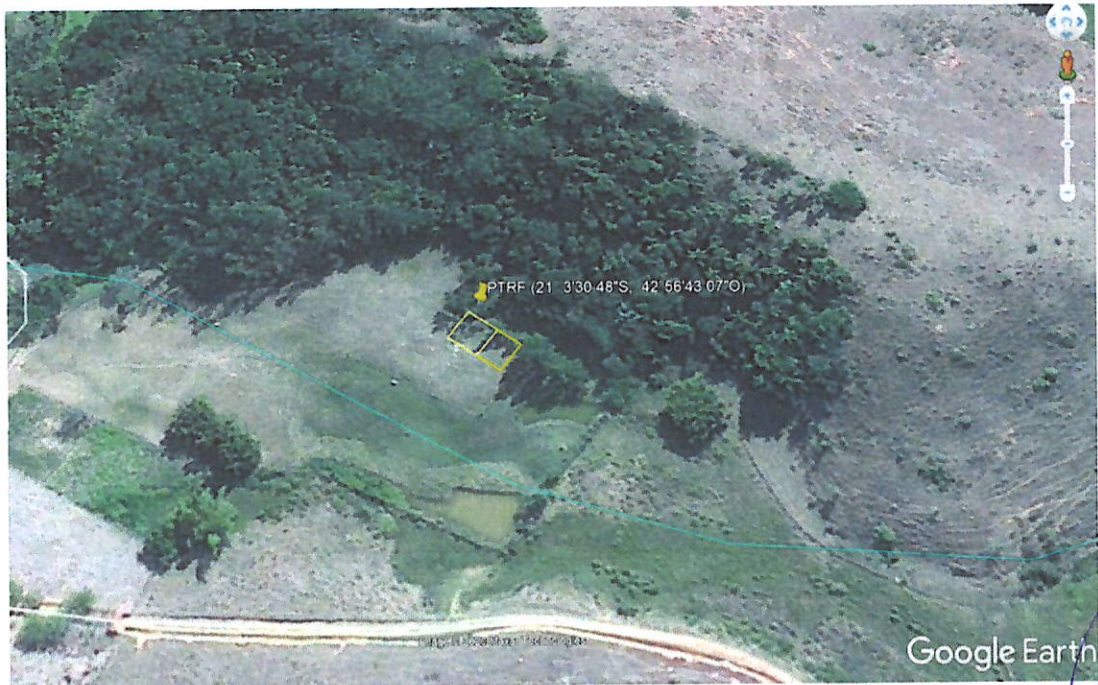
## ANEXO IV

A compensação será realizada na mesma bacia hidrográfica a qual pertence a intervenção, em um imóvel rural denominado Sítio André, no Córrego André, na localidade de Santo Anastácio, município de Ubá-MG, nas coordenadas geográficas ( 21° 3'30 48"S e 42° 56'43,07"O ), com a devida anuência dos proprietários registrado no Cartório de Registro de Imóveis da Comarca de Ubá-Mg. Com o objetivo de instruir processo de intervenção ambiental em Área de Preservação Permanente, para compensação pela intervenção de uma área de 0,0058 hectares, no lote A2, Bairro Dico Teixeira.

Imagens obtida do programa Google Earth Pro, registradas em 09/09/2020, demonstrando o local da compensação.

1- Efetuar o plantio compensatório constante do PTRF apresentado, devendo executar o plantio na proporção 2:1, ou seja, o dobro da área objeto de intervenção, sendo necessário que o plantio compreenda uma área de total mínima de 116,56 m

2- Executar o plantio no sistema proposto de linhas e entrelinhas, valendo-se de um espaçamento entre as plantas de 3x3 metros ( 9 m de área útil por planta ), deverão ser plantadas o número de 13 mudas, entre espécies pioneiras e secundárias, com distribuição proporcional a ocupação, segundo as técnicas aplicáveis.

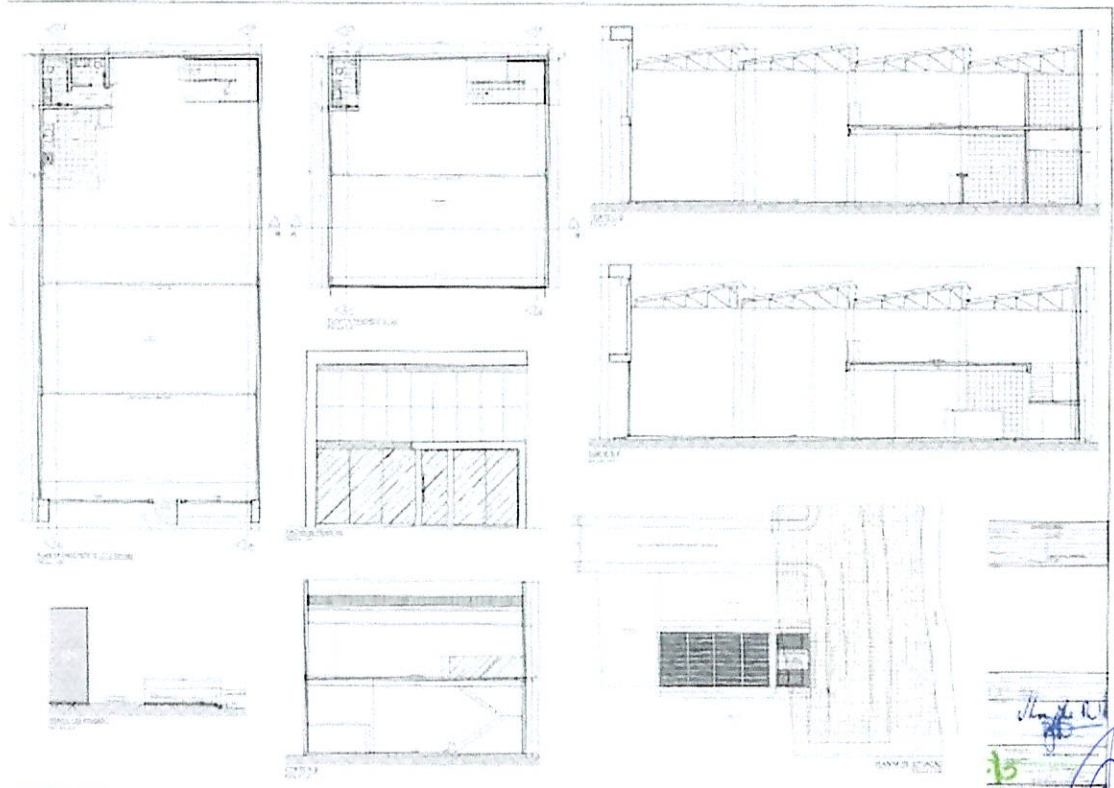
## ANEXO V

- a- projeto arquitetônico com previsão de construção de loja com copa e banheiros e acesso para mezanino.
- b- planta e memorial descritivo da área que será objeto de plantio compensatório.
- c- anuência dos proprietários do imóvel para efetivação do plantio compensatório.
- d- anotação de responsabilidade técnica para o projeto arquitetônico.
- e- Inteiro teor da matrícula de n. 23.984, de 27/08/2001.
- f- arquivo shapefile.

Projeto da edificação.

1- Executar o projeto da edificação segundo as regras urbanísticas aprovadas pela Secretaria de Planejamento e Desenvolvimento Urbano.

2- Manter a área permeável, conforme previsto no projeto, a fim de poder manter a infiltração natural, permitindo a absorção de parcela de percentual pluviométrica com contribuição para abastecer o lençol freático.
