GOVERNO DO ESTADO DE MINAS GERAIS
 Instituto Estadual de Florestas
 URFBio Mata - Núcleo de Apoio Regional de Juiz de Fora

Parecer nº 27/IEF/NAR JUIZ DE FORA/2022

PARECER ÚNICO

É objetivo deste parecer analisar tecnicamente o requerimento de autorização para Intervenção Ambiental na modalidade de “intervenção sem supressão de cobertura vegetal nativa em Área de Preservação Permanente – APP” em 0,041ha, na propriedade denominada “Fazenda Madureira e Pântano”, em área rural do município de Tapiraí/MG, nas coordenadas geográficas (WGS-84) UTM 393.456mE e 7.801.144mS, com finalidade de executar atividade minerária por meio de extração de areia para uso imediato na construção civil, requerido por representante da empresa Areia e Cascalho Tapirai Ltda., CNPJ nº 37.057.026/0001-86, no tocante ao processo administrativo nº 2100.01.0000531/2022-28.

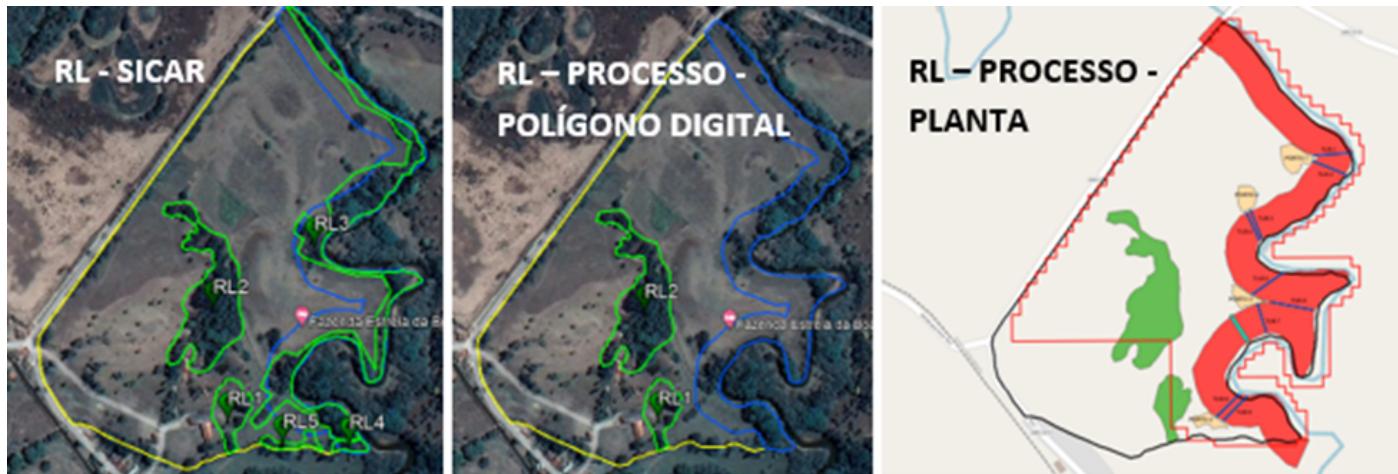
Figura 1. Imagens demonstrando a divergência entre a área de Reserva Legal (em verde) presente no CAR do imóvel e apresentadas no processo, onde, na primeira imagem constam os cinco polígonos de Reserva Legal demarcados no Registro CAR nº MG-3168200-FA1D.44F4.FF58.4E15.8BD6.FCDD.05E9.7530, totalizando 4,63ha, e nas imagens seguintes (polígono digital e planta) somente dois polígonos totalizando 1,92ha, demonstrando que os demais polígonos onde se encontram as áreas requeridas para intervenção ambiental foram desconsiderados no processo.

Em análise das áreas de Reserva Legal apresentadas no processo e presentes no CAR do imóvel, foi possível observar divergências de informações, onde, embora tenha se juntado o respectivo recibo do CAR, foi considerado no processo (polígonos digitais e planta topográfica) apenas as áreas de Reserva Legal identificadas acima como sendo “Reserva Legal 1” com 0,3937ha e “Reserva Legal 2” com 1,5299ha, totalizando 1,92ha, o que corresponde a 8,07% da área do imóvel (23,8ha), não abrangendo toda a área com remanescente presente dentro da propriedade, as quais estão localizadas nos demais fragmentos de Reserva Legal do CAR (Figura 1).

No tocante as localizações das áreas requeridas, em análise ao registro da propriedade junto ao Sicar, verificaram-se divergências de informações quanto a Reserva Legal da Fazenda Madureira e Pântano, sendo apresentado no processo apenas dois dos cinco polígonos presentes no Sicar, sendo excluídas as áreas que, justamente, estão localizadas partes das áreas requeridas.

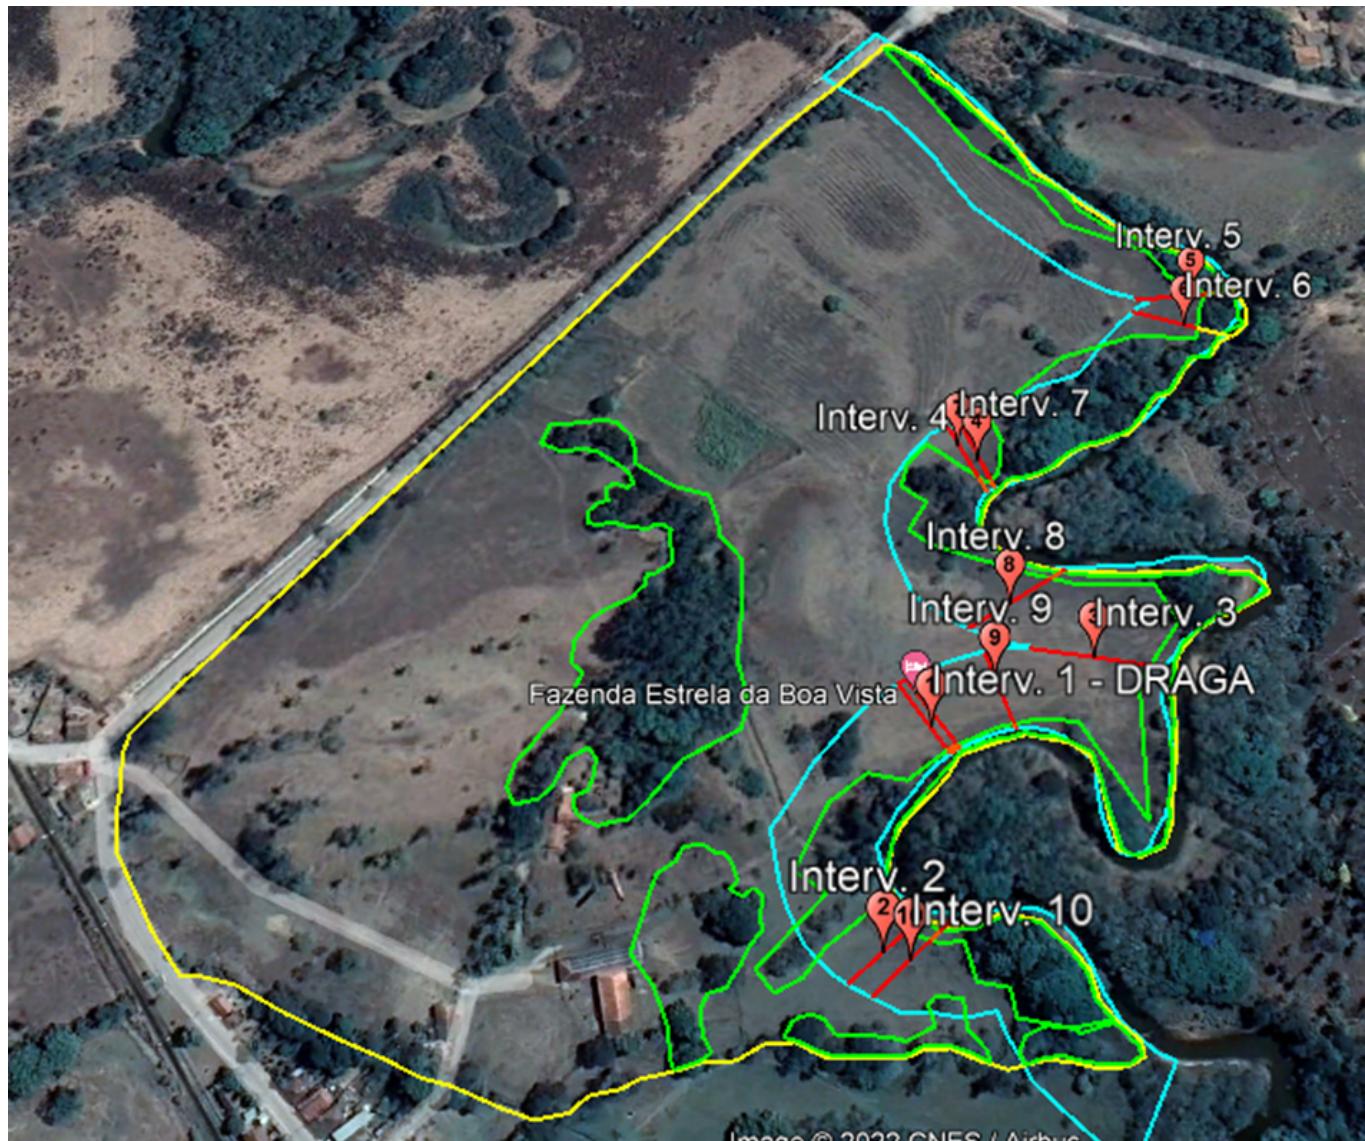
Figura 2. Imagem de satélite da Fazenda Madureira e Pântano com demarcação dos cinco polígonos de Reserva Legal demarcados no Registro CAR nº MG-3168200-FA1D.44F4.FF58.4E15.8BD6.FCDD.05E9.7530 (polígonos em verde), e as 10 (dez) área de intervenções ambientais requeridas (em vermelho), demonstrando as localizações de partes destas áreas inseridas dentro da Reserva Legal e em áreas com cobertura florestal nativa.

As áreas requeridas estão presentes nas seguintes localizações (Figura 2):

Foi constatado que partes de algumas áreas requeridas para instalações das tubulações estão localizadas sobre áreas com cobertura florestal nativa, para o qual foi mencionado nos estudos: “Já as áreas destinadas às tubulações, são áreas que apresentam vegetação nativa, porém, como se trata de tubulações que ocupam pequeno espaço, serão instaladas entre a vegetação, para que assim também, não seja necessário a supressão de vegetação nativa”.

Diante das informações técnicas supracitadas, considerando que foi constatada que a área requerida está parcialmente inserida na área de Reserva Legal do imóvel, bem como, que se trata de área de terceiro, o qual é o único agente competente para realizar o Cadastro Ambiental Rural do imóvel e, portanto, não sendo cabível solicitação no que tange a delimitação da propriedade no Sicar ao requerente da intervenção ambiental; considerando que, da mesma forma, foi constatada que partes de algumas áreas requeridas estão localizadas sobre áreas com cobertura florestal nativa; e considerando que o requerimento apresentado foi apenas para “intervenção sem supressão de cobertura florestal nativa em Área de Preservação Permanente – APP”, para o qual apresentou instrução falha, conforme citações no corpo deste parecer de documentos e estudos pendentes e indispensáveis para conclusão da análise técnica, especialmente no que se refere a inexistência de alternativa locacional; conclui-se pela inviabilidade técnica da intervenção ambiental requerida, onde, uma possível complementação ou alteração resultaria na perda do objeto do requerimento inicial.
