Instituto Estadual de Florestas

Parecer nº 55/IEF/NAR OLIVEIRA/2022

## PARECER ÚNICO

É objetivo de esse parecer analisar a solicitação para intervenção sem supressão de cobertura vegetal nativa em áreas de preservação permanente – APP em uma área de 0,1262 ha. com objetivo de extração de areia no leito do Rio Jacaré.

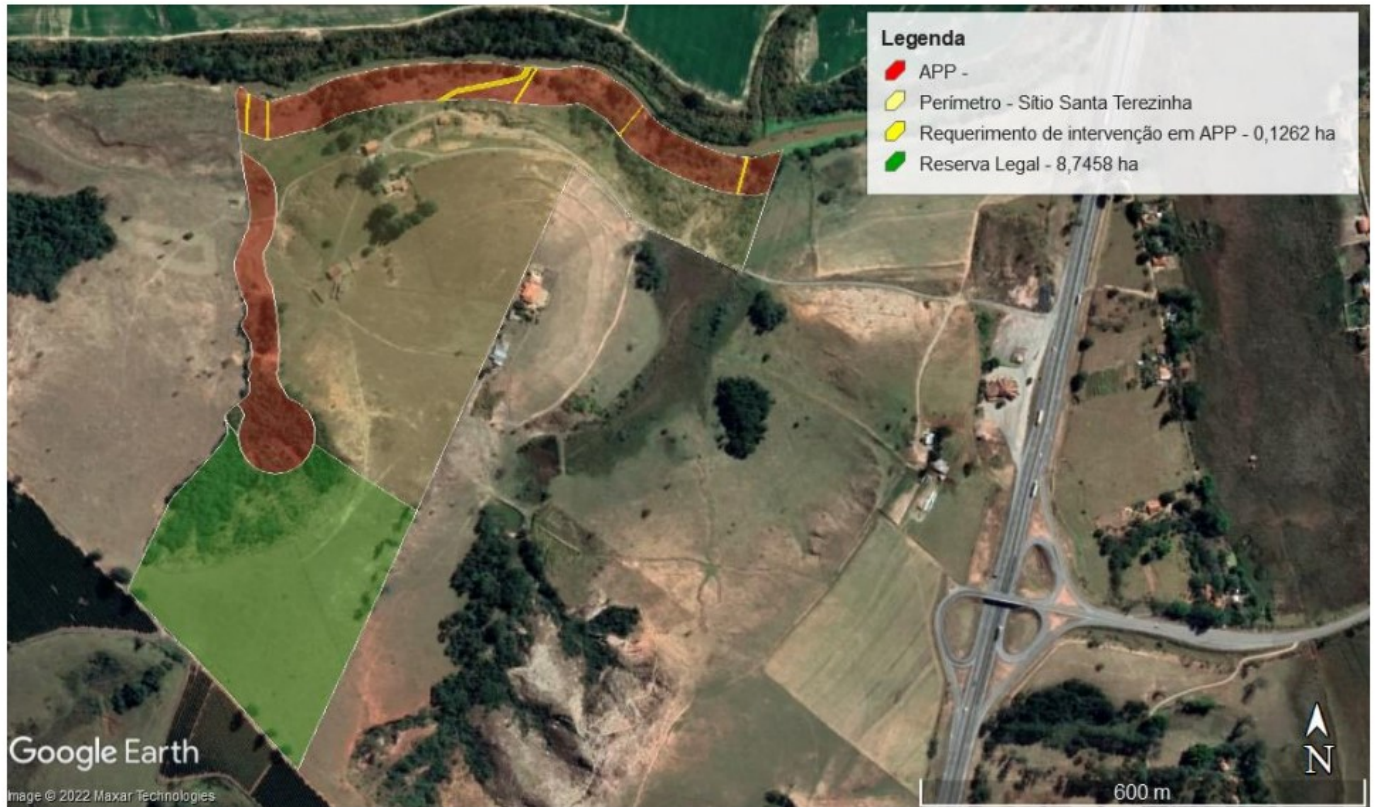
**Figura 4 - Área de requerida.**

A área do empreendimento corresponde aos locais ocupados pelas estruturas de apoio da atividade de extração mineral, que envolvem: via de acesso, pátio de manobra de caminhão, área de instalação do pátio de armazenamento, sanitários, caixa de decantação, área de passagem do mangote da draga e das canaletas de drenagem. Estas áreas somam 1,0902 ha, sendo 0,1262 ha em área de preservação permanente e se referem aos locais onde a tubulação de sucção da polpa serão instalados, canaletas de drenagem e acesso ao Rio Jacaré (figura 1 - retirada do PIA).

Figura 1 - Estruturas do empreendimento
