Parecer nº 23/IEF/NAR JUIZ DE FORA/2023

PROCESSO Nº 2100.01.0037420/2022-21

PARECER ÚNICO									
<b>1. IDENTIFICAÇÃO DO RESPONSÁVEL PELA INTERVENÇÃO AMBIENTAL</b>									
Nome: <i>Vagner Ferreira da Cosa &amp; Cia Ltda.</i>			CNPJ: <i>10.667.884/0001-96</i>						
Endereço: <i>Rua Desembargador Alonso Starling, nº 399, 2º Andar, Sala 3.</i>			Bairro: <i>Centro</i>						
Município: <i>Manhuaçu</i>		UF: <i>MG</i>		CEP: <i>36.900-055</i>					
Telefone: <i>(33) 98409-4561</i>		E-mail: <i>aegeng2022@outlook.pt</i>							
O responsável pela intervenção é o proprietário do imóvel? ( ) Sim, ir para o item 3 (X) Não, ir para o item 2									
<b>2. IDENTIFICAÇÃO DO PROPRIETÁRIO DO IMÓVEL</b>									
Nome: <i>Adenir Armando</i>			CPF: <i>215.464.446-53</i>						
Endereço: <i>Córrego Santa Filomena</i>			Bairro: <i>Distrito de Santa Filomena</i>						
Município: <i>Santana do Manhuaçu</i>		UF: <i>MG</i>		CEP: <i>36.940-000</i>					
Telefone: <i>(33) 98409-4561</i>		E-mail: <i>aegeng2022@outlook.pt</i>

<b>3. IDENTIFICAÇÃO DO IMÓVEL</b>									
Denominação: <i>Córrego das Antas / Areia Branca</i>			Área Total (ha): <i>17,86</i>						
Registro nº (se houver mais de um, citar todos): <i>16

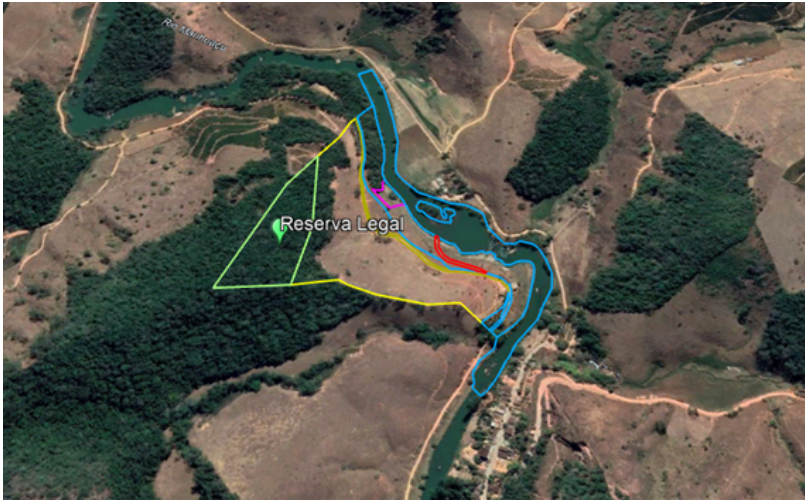
**Figura 1.** Imagem de satélite obtida junto ao Google Earth datada de 08/2022, com as áreas baixadas no CAR do imóvel, com a área da Reserva Legal com cobertura floresta parte de um fragmento maior e a faixa de APP; bem como das áreas de compensação (em rosa) e de intervenção requerida (em vermelho) apresentadas no processo:

**Parecer sobre o CAR:** A área de Reserva Legal demarcada no CAR apresenta um total de 3,87ha e está localizada em uma única gleba em área comum nas coordenadas geográficas UTM 24k 203.016.84 mE e 7.791.999.59 mS, correspondendo a 21,67% da área total (17,86ha) do imóvel no CAR e, conforme observado pelas imagens de satélites, apresenta solo com cobertura vegetal em formação florestal nativa que é parte de um fragmento florestal maior que excede os limites do imóvel, como demonstrado na Figura 1 anexa.

Logo, verificou-se que as informações prestadas no CAR apresentado correspondem com as constatações feitas durante a análise das imagens de satélites e informações georreferenciadas apresentadas do imóvel. A localização e composição da Reserva Legal estão de acordo com a legislação vigente para fins de deferimento da intervenção requerida.

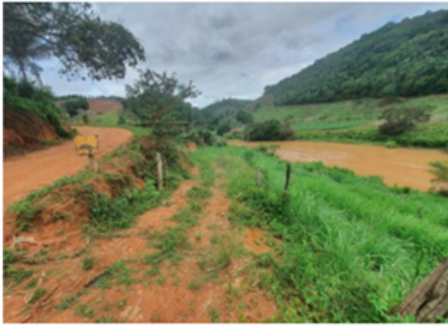
Figura 1: Ilustra estrada de entrada para o local do secador de café e o curral.

Assim, para verificação do devido enquadramento na norma ambiental vigente, com fins de classificação ou não da intervenção ambiental como sendo “área rural consolidada” prevista no art. 2º da Lei nº 20.922/2013, objetivando a permanência de parte da edificação em APP, foi solicitado ao requerente a apresentação de comprovação válida da implantação da edificação na APP sendo flagrantemente caracterizada como instalada antes de 22 de julho de 2008. Em resposta, foi informado que *“o proprietário informou e é possível observar na imagem de satélite de 2011, já existia a parte de alvenaria da área do secador de café o proprietário informou que o que ele fez foi aumentar o telhado” (...)* *“a área do curral já era utilizada e o que o proprietário fez foi colocar telhado na área” (...)* *“É válido ressaltar que o proprietário não tem prova documental e nem fotográfica da época (antes de 2008)”*. Foram juntados aos autos registros fotográficos atuais comprovando a existência destas estruturas na APP, como mostrado na Figura 4 anexa.

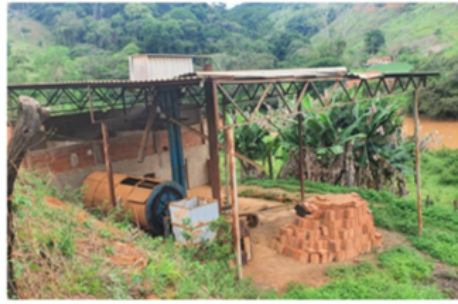
Figura 2: Ilustra área do secador de café, em que o proprietário só aumentou o telhado, a área já era utilizada antes de 2008 para este fim.

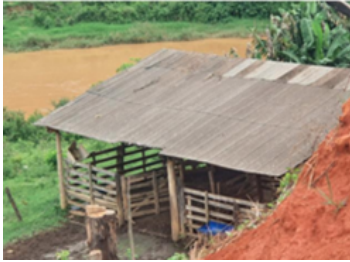
Figura 3: Ilustra curral, a área já era utilizada antes de 2008 para este fim, o que o proprietário fez foi colocar telhado.

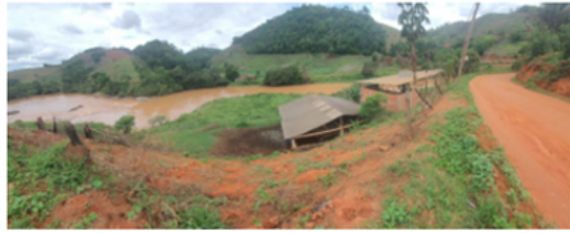
Figura 4: Ilustra a área do curral e do secador de café, ambas áreas utilizadas antes de 2008 para os mesmos fins.

Tendo o exposto, foi lavrado o Auto de Infração nº 310.908/2023 por desenvolver intervenção ambiental sem as devidas autorizações prévias do órgão ambiental competente na propriedade Córrego das Antas / Areia Branca, em 0,0333ha de APP sem supressão de cobertura florestal nativa, com base no código 309 do Anexo III do Decreto nº 47.383/2018, tendo em vista não ter sido classificada como sendo “área rural consolidada”, uma vez que foi constatado por imagens de satélites sua instalação ou ampliação ocorrida entre os anos de 2011 e 2014, e não sendo comprovada sua implantação em data anterior a 22 de julho de 2008.
