GOVERNO DO ESTADO DE MINAS GERAIS  
INSTITUTO ESTADUAL DE FLORESTAS  
URFBio Rio Doce - Núcleo de Apoio Regional de Timóteo

Parecer Técnico IEF/NAR TIMÓTEO nº. 18/2024

O objetivo deste parecer é analisar o requerimento para supressão de vegetação nativa em uma área de 0,0006 ha de preservação permanente, onde será suprimido um indivíduo arbóreo que está situado sobre uma boia flutuante que tem como função desviar e impedir a entrada de materiais flutuantes e indesejáveis, provenientes da correnteza do rio nos poços reservatórios que abastecem a Fábrica da Cenibra.

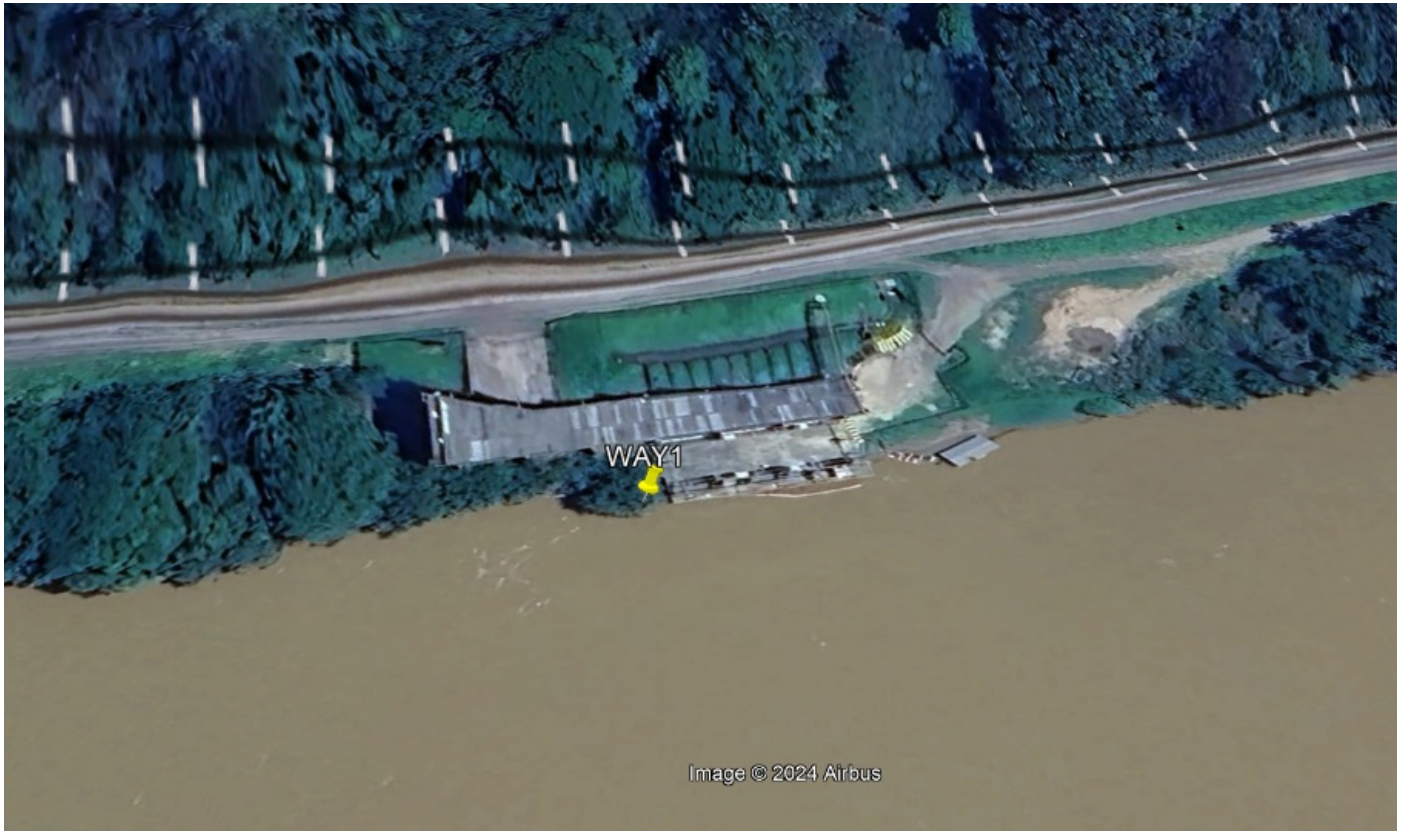
Existe um fragmento de vegetação nativa nas margens do curso d'água que está em estágio inicial de regeneração. No local onde está a árvore é uma estrutura da empresa como se pode observar na imagem abaixo.

A área da intervenção é na margem do rio Doce.

O indivíduo que será suprimido é da espécie Ingá - *Inga vera*.
