**GOVERNO DO ESTADO DE MINAS GERAIS****Instituto Estadual de Florestas****URFBio Sul - Núcleo de Apoio Regional de Passos****Parecer nº 21/IEF/NAR PASSOS/2024****PROCESSO Nº 2100.01.0036753/2023-82****PARECER ÚNICO****1. IDENTIFICAÇÃO DO RESPONSÁVEL PELA INTERVENÇÃO AMBIENTAL**

É objeto desse parecer analisar solicitação de regularização corretiva de intervenção ambiental, com supressão de cobertura vegetal nativa, realizada em área de preservação permanente – APP, em uma área de 0,6502 hectares, visando a implantação de barramento para irrigação de lavoura de banana, no imóvel rural denominado Fazenda Jaraguá, matrícula 3684, município de Delfinópolis/MG.

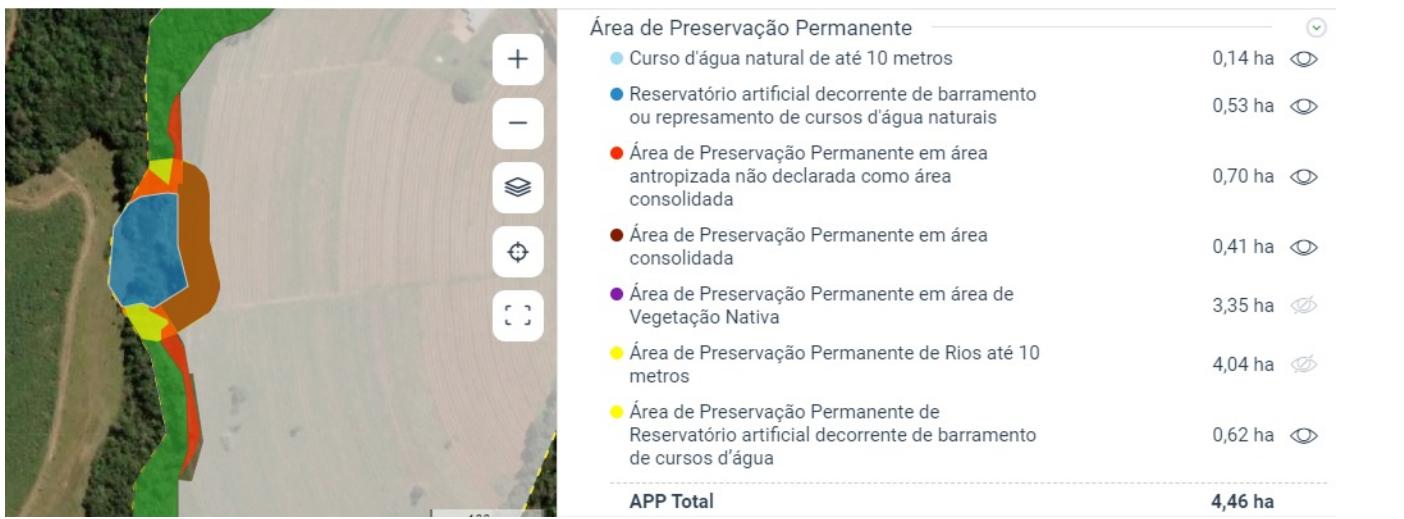
No CAR foi demarcado o barramento objeto da regularização corretiva no processo em questão. A área do barramento em si é de 0,53 ha. A área da intervenção é de 0,6502 ha conforme auto de infração, visto que inclui toda a área da intervenção (entorno do barramento como aterro). A figura abaixo mostra print parcial do imóvel, no caso, área do barramento e entorno disponível na ABA GEO do CAR.

No CAR foi gerada automaticamente uma APP do reservatório artificial de 0,62 ha.

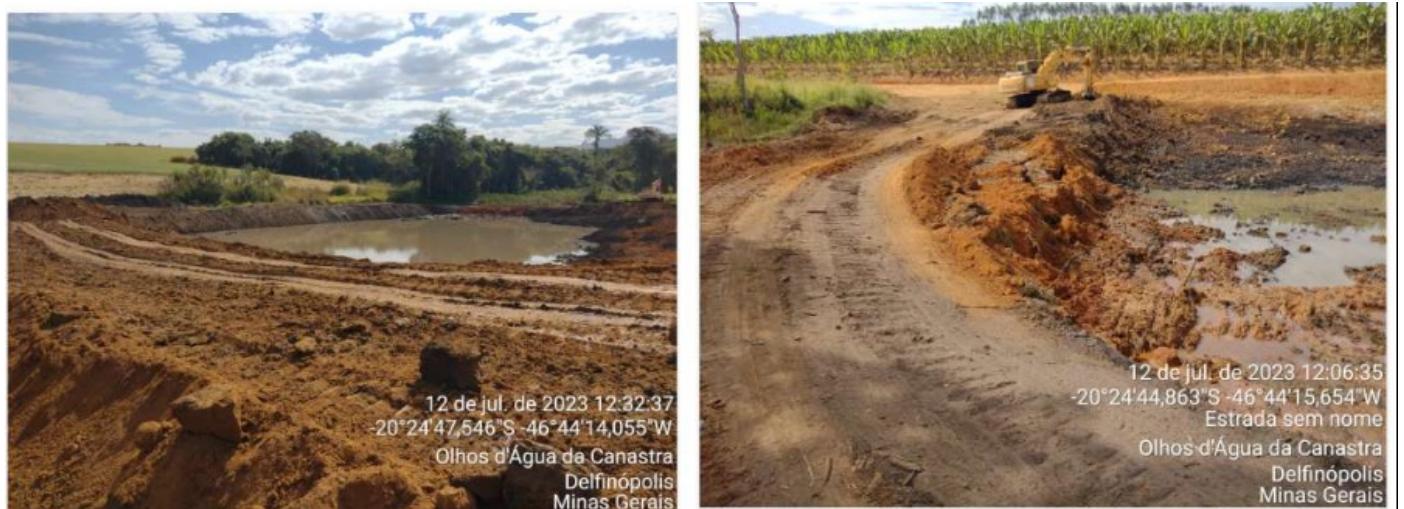
Com relação a infração o Auto de Fiscalização No. 237172/2023 descreve que: "...DURANTE A FISCALIZAÇÃO, FOI CONSTATADO A REFORMA/LIMPEZA DE UM BARRAMENTO EXISTENTE NA PROPRIEDADE CONTUDO APRESENTADO A OUTORGA DO USO DA ÁGUA, SENDO TAMBÉM CONSTATADO QUE OCORREU SUPRESSÃO DE ALGUMAS ÁRVORES AS MARGENS DO BARRAMENTO, QUESTIONADO O SENHOR JOEL ALEGOU NÃO TER AUTORIZAÇÃO PARA SUPRESSÃO DA VEGETAÇÃO NATIVA, EM UMA ÁREA DE APROXIMADAMENTE 6.502 METROS QUADRADOS. FICAM SUSPENSAS AS ATIVIDADES NO LOCAL..."

O Auto de Fiscalização No. 237172/2023 contém fotos do barramento, como as fotos abaixo obtida no SISFAI.

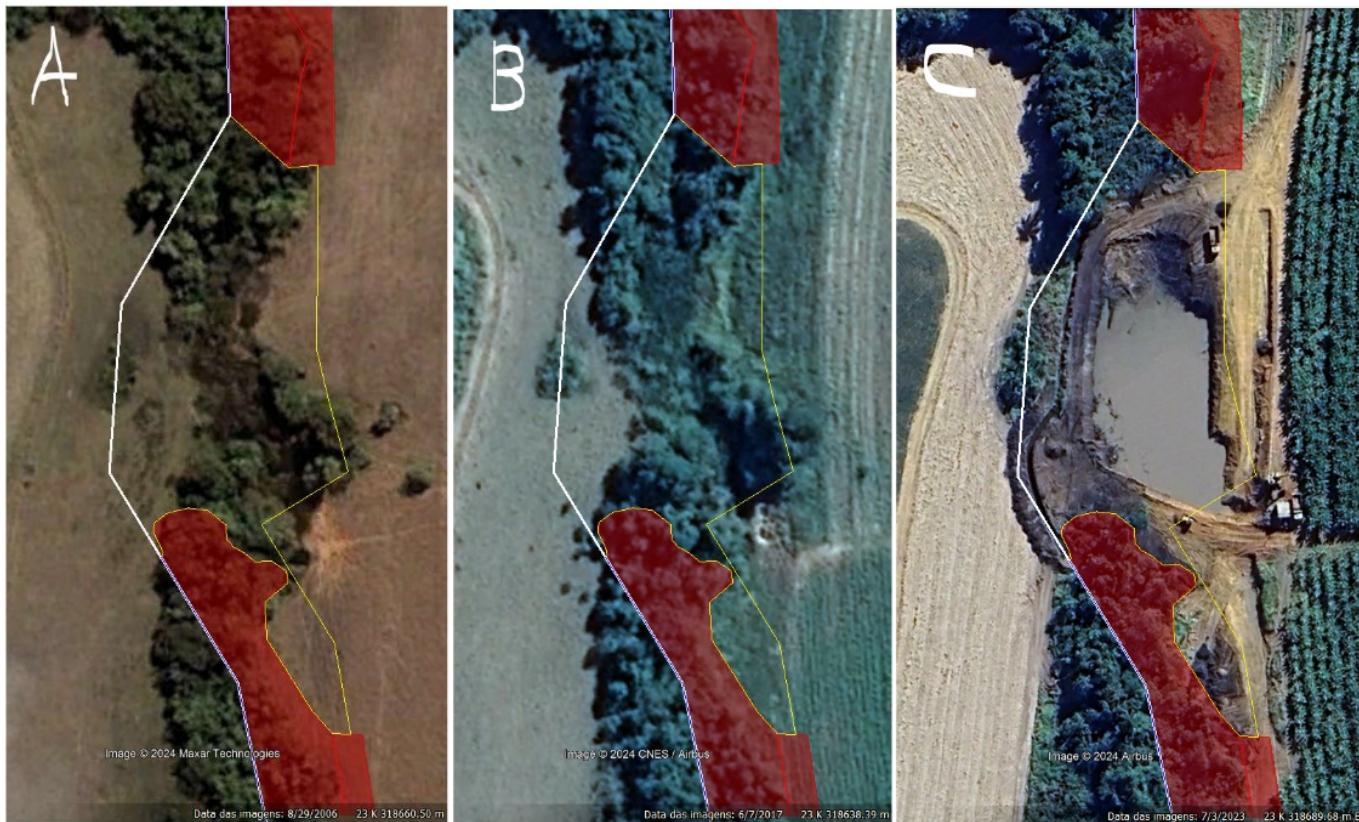
"A área de intervenção em área de preservação permanente já se caracteriza como área consolidada". Foi apresentado imagem de satélite da área de antes de 2008, onde é possível verificar que já existia um barramento no local, sem espelho de água nítido, ou seja, um acúmulo de água assoreado, conforme alguns print abaixo, sendo A de 29/06/2006; B de 05/05/2019 e C de 03/07/2023.
