Parecer Técnico FEAM/URA ASF - CAT nº. 2/2024

| PARECER ÚNICO Nº 80083030 (SEI) | | |

| CÓDIGO | ATIVIDADE | CLASSE |
|---|---|---|
| A-03-01-8 | Extração de areia e cascalho para utilização imediata na construção civil | 4 |

Este Parecer Único visa subsidiar o julgamento da Câmara de Atividades Minerárias do Conselho Estadual de Política Ambiental (Copam), do pedido de Licença de Licenciamento Convencional – LAC1 para as atividades listadas no quadro abaixo, para a regularização ambiental do empreendimento ARP Empreendimentos Ltda., CNPJ n. 13.251.193/0001-03, Processo COPAM n. 4257/2022.

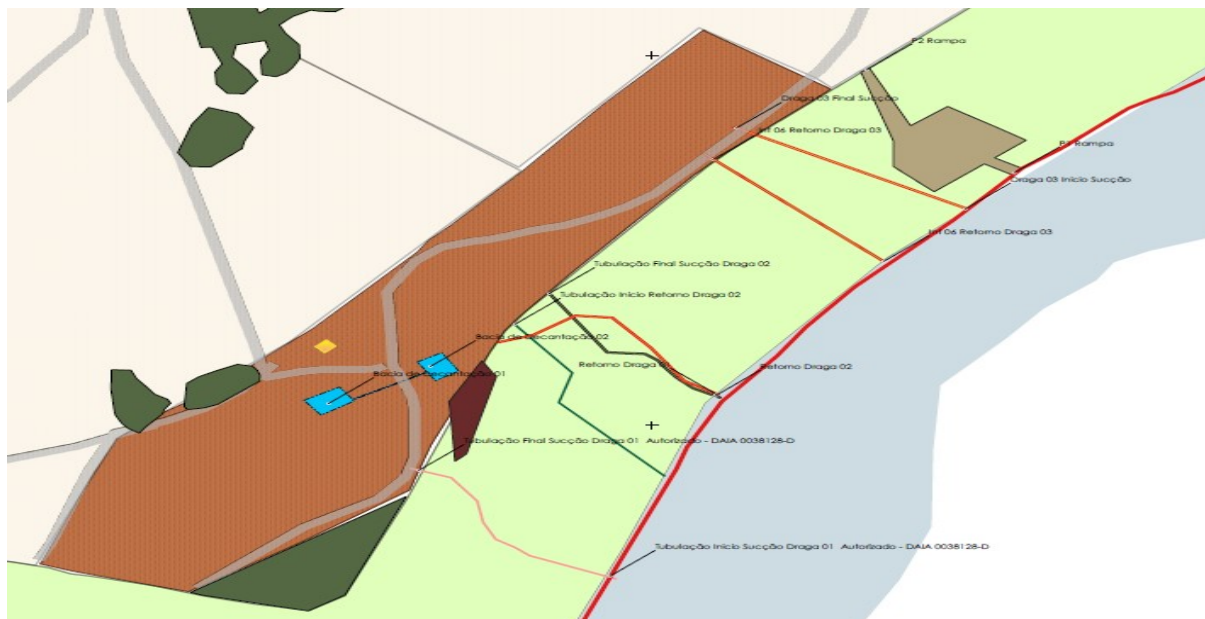
Figura 02: ADA juntamente com os pontos de início e fim de sucção das dragas 01, 02 e 03, canais de retorno da água e área da rampa. Fonte: Informação Complementar.

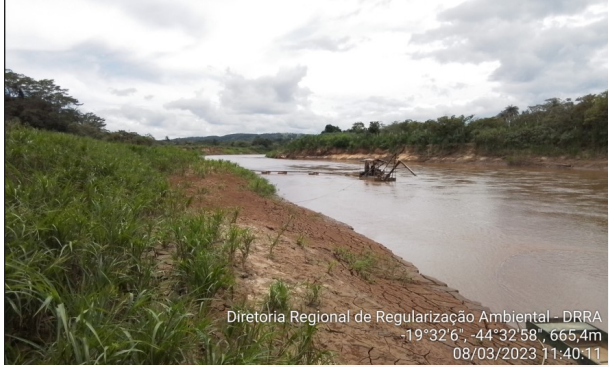
| <b>Foto 01. Draga no leito do Rio</b> | <b>Foto 02. Depósito de areia</b> |

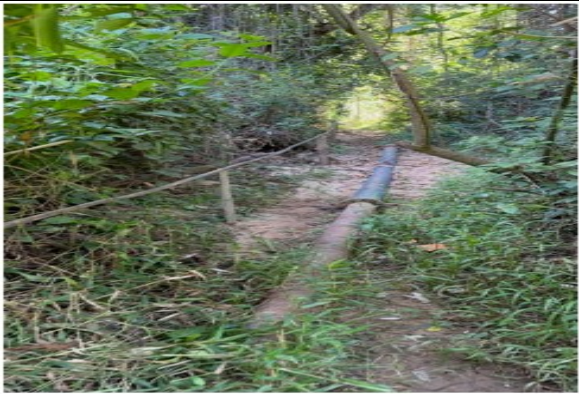
| <b>Foto 03. Tubulação</b> | <b>Foto 04. Bacia de Contenção</b> |

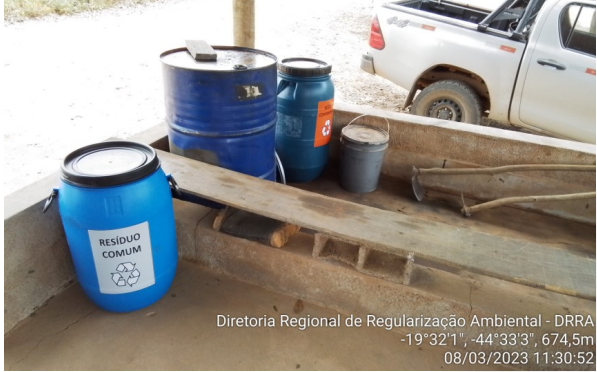
| <b>Foto 05. Área de resíduos contaminados</b> | <b>Foto 06. Reserva Legal (área antiga caixa d'água)</b> |
