**Parecer nº 172/IEF/NAR POUSO ALEGRE/2024**

**PROCESSO N° 2100.01.0020091/2024-67**

**PARECER ÚNICO**

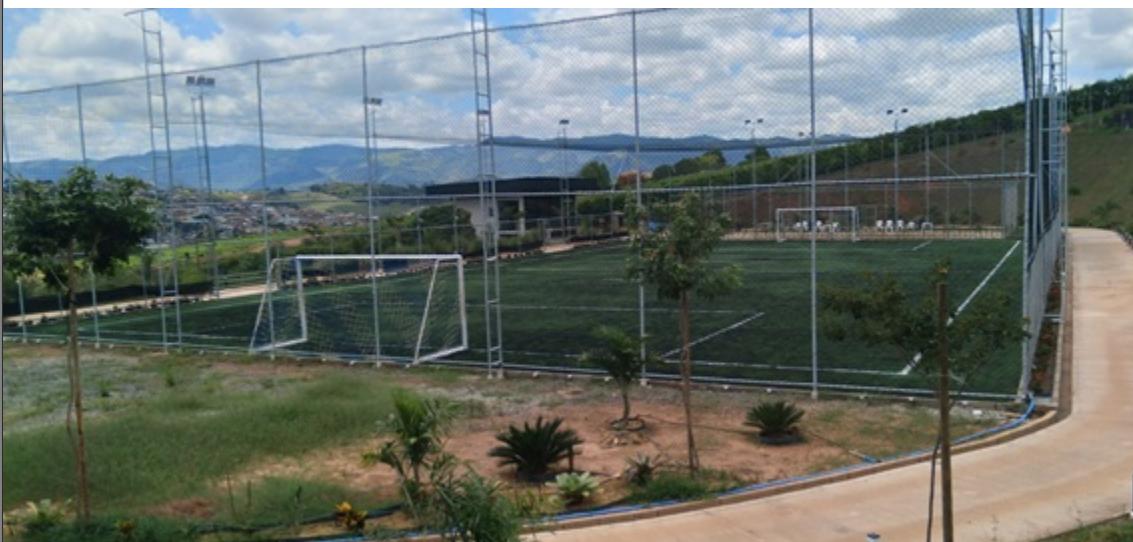
FIGURA 03: Imagem do Centro Esportivo de Futebol na Chácara Anhumas, Bairro Anhumas, município de

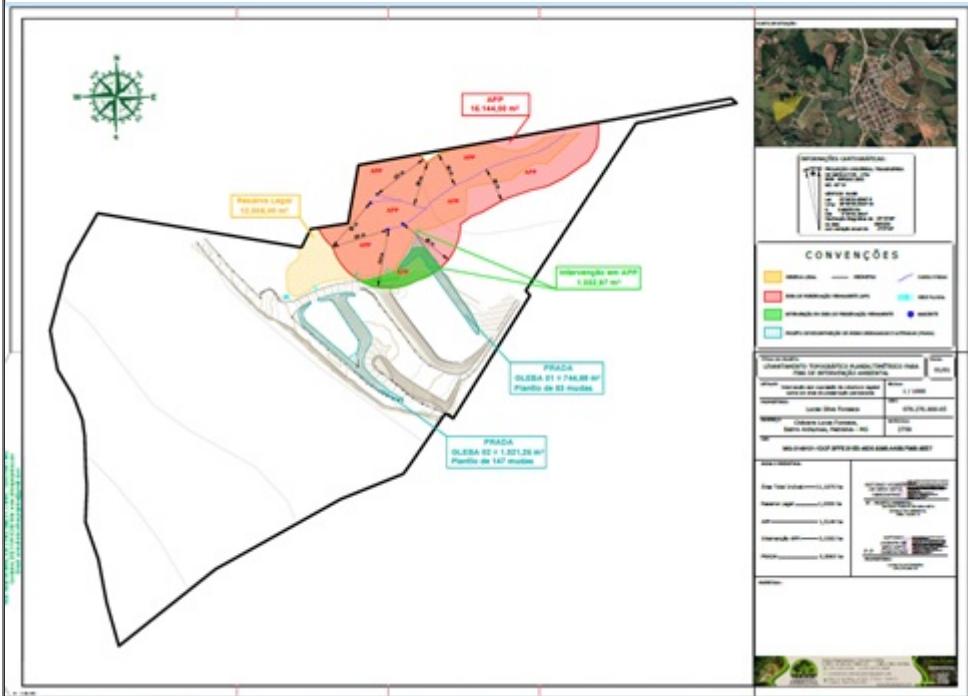
*FIGURA 04: Planta topográfica do empreendimento em APP (construção de cerca de alambrado e sistema de drenagem pluvial), na Chácara Anhumas, Bairro Anhumas, município de Pedralva/MG.*

É requerida autorização corretiva para Intervenção Ambiental, em uma área de **00,10,32 ha**, visando a intervenção sem supressão de cobertura vegetal nativa em áreas de preservação permanente - APP, para construção de cerca de alambrado e sistema de drenagem pluvial, já realizado, coordenadas geográficas (UTM) 450.550 E / 7.539.718 S (Datum: SIRGAS 2000/Fuso: 23 K), na Chácara Anhumas, Bairro Anhumas, município de Pedralva/MG, conforme demarcação em planta topográfica.

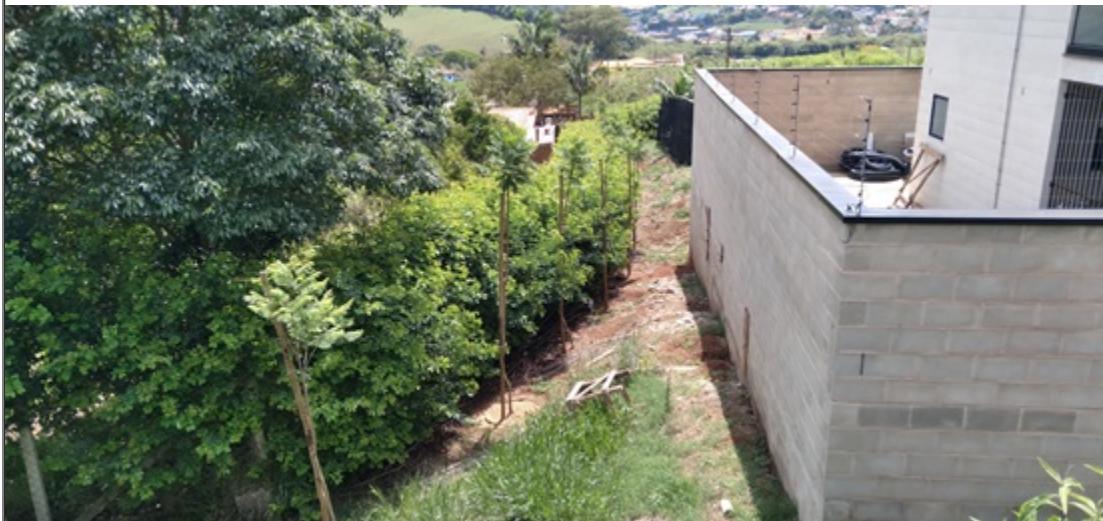
Foi constatado que não ocorreu supressão de vegetação nativa de porte arbustivo ou arbóreo no local da intervenção, conforme descrito no Auto de Infração nº. 290404/2022 lavrado pela PMMG de 25/01/2022.

*FIGURA 05: Local da intervenção ambiental em APP, construção de cerca de alambrado, na Chácara Anhumas, Bairro Anhumas, município de Pedralva/MG.*

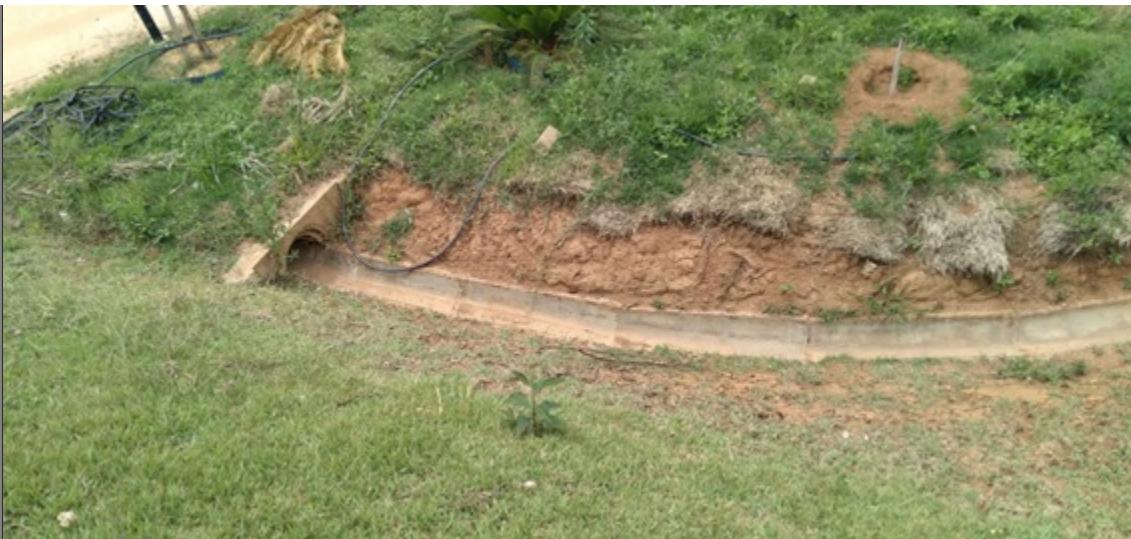
*FIGURA 06: Local da intervenção ambiental em APP, construção de sistema de drenagem de águas pluviais, na Chácara Anhumas, Bairro Anhumas, município de Pedralva/MG.*

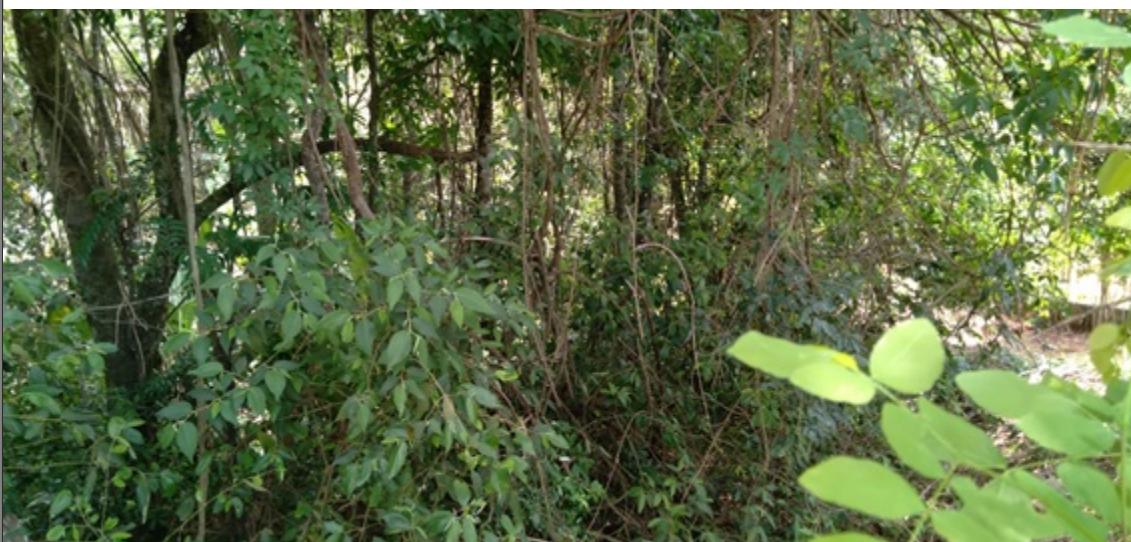
A Área de Preservação Permanente na propriedade é recoberta por vegetação nativa arbórea (Mata), gramínea exótica (Braquiária) e árvores isoladas nativas vivas, está isolada por cerca de arame e não há vestígios de animais domésticos de médio e grande porte pastando no local.

*FIGURA 07: Imagem da área de preservação permanente do Córrego sem denominação, presente na Chácara Anhumas, Bairro Anhumas, município de Pedralva/MG, que não ocorrerá intervenção ambiental.*

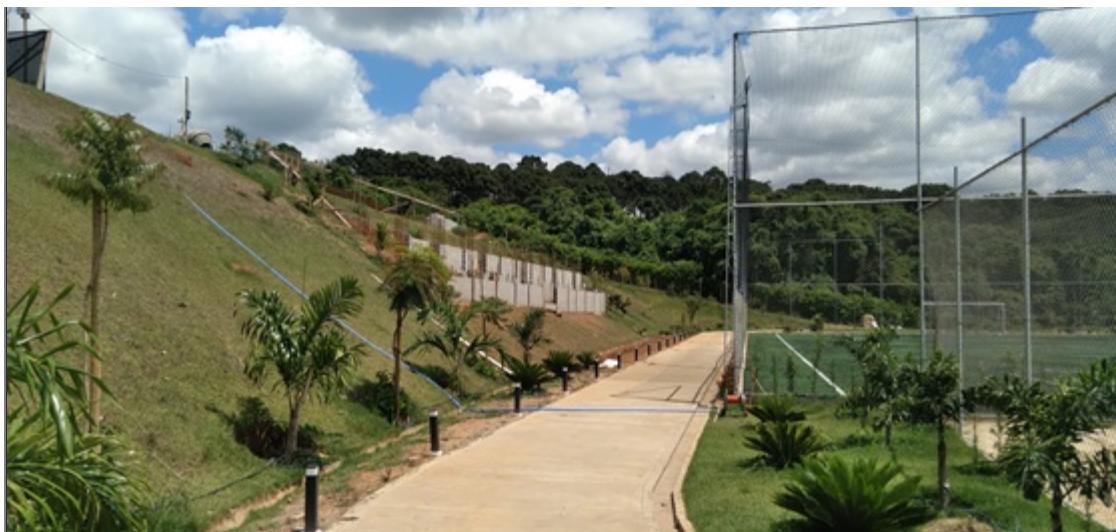
*FIGURA 08: Imagem do Centro Esportivo de Futebol na Chácara Anhumas, Bairro Anhumas, município de Pedralva/MG.*

O local de intervenção requerido (00,10,32 ha), considerado APP, para construção de cerca de alambrado e sistema de drenagem pluvial, está recoberto de vegetação exótica rasteira, Braquiária, se encontra isolado estruturalmente a outros fragmentos florestais nativos mais preservados, além de que as margens do córrego onde ocorreu a intervenção não estão desbarrancando.

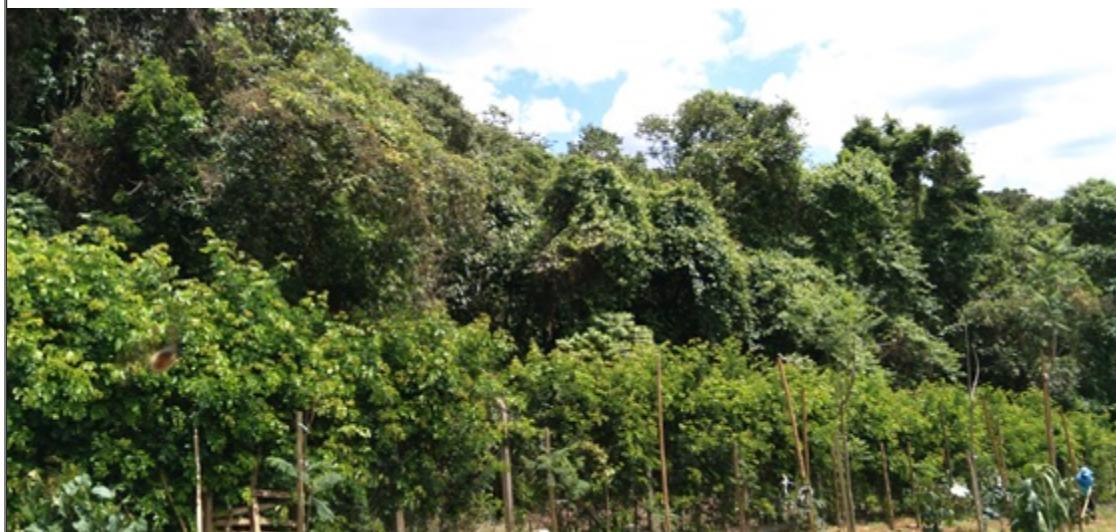
*FIGURA 09: Imagem da área de preservação permanente do Córrego sem denominação, presente na Chácara Anhumas, Bairro Anhumas, município de Pedralva/MG, que não ocorrerá intervenção ambiental.*

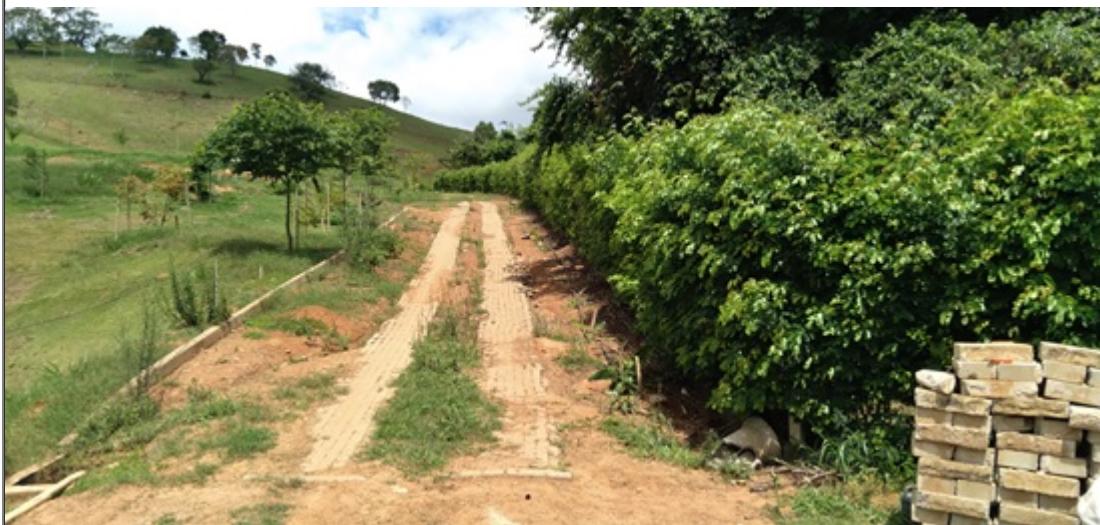
No local ocorreu a realização de obra de construção de cerca de alambrado onde já existia uma cerca de arame farpado e de um sistema de drenagem de águas pluviais, não há vestígios de supressão de cobertura vegetal nativa (Mata) e nem de árvores isoladas nativas vivas, sendo que a autorização se restringe a regularização da intervenção ambiental já realizada, se tratando de D.A.I.A. Corretivo.

*FIGURA 10: Imagem da intervenção ambiental em APP, construção de cerca de alambrado e sistema de drenagem pluvial, na Chácara Anhumas, Bairro Anhumas, município de Pedralva/MG.*

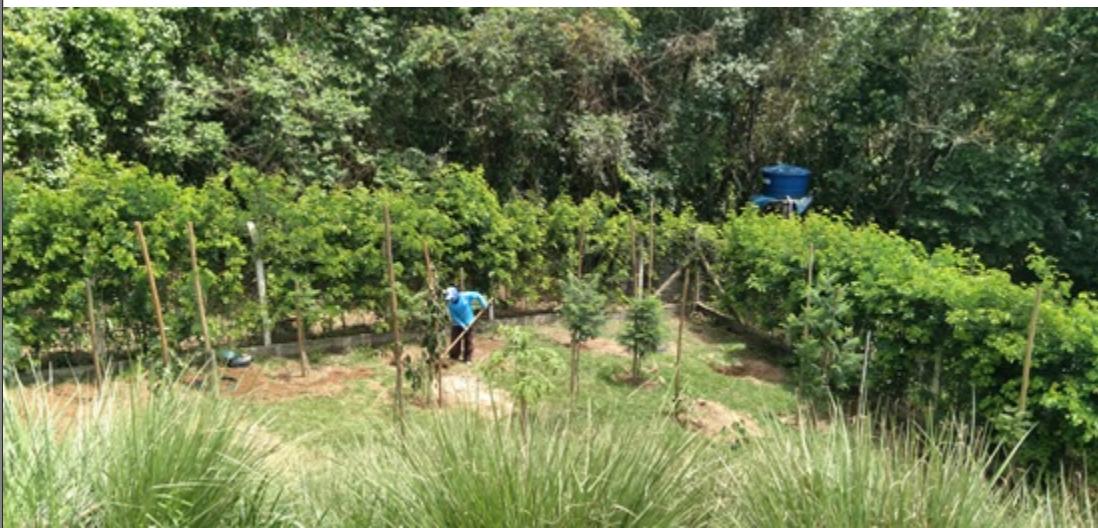
*FIGURA 11: Imagem da área de implantação do PRADA (recomposição da APP), na Chácara Anhumas, Bairro Anhumas, município de Pedralva/MG.*

Foi apresentado Projeto de Recomposição de Áreas Degradadas e Alteradas – PRADA, descrevendo a recomposição em uma área total de 00,20,65 ha (dividida em duas glebas), considerada APP do curso d’água sem denominação, situado dentro dos limites do imóvel, através do plantio total de 230 (duzentos e trinta) mudas de espécies nativas da região, no espaçamento 3,0 x 3,0 m, coordenadas geográficas (UTM) 450.555 E / 7.539.734 S e 450.541 E / 7.539.713 S (Área 1 com 00,07,45 ha) e 450.475 E / 7.539.693 S e 450.495 E / 7.539.698 S (Área 2 com 00,13,21 ha) (Datum SIRGAS 2000, Fuso 23 K), conforme proposta descrita no PRADA, de responsabilidade da Tecnólogo em Saneamento Ambiental Antônio Vicente de Mira Neto, CREA-MG nº. 192461/D, ART Obra / Serviço nº. MG20242933896, anexado ao processo SEI.

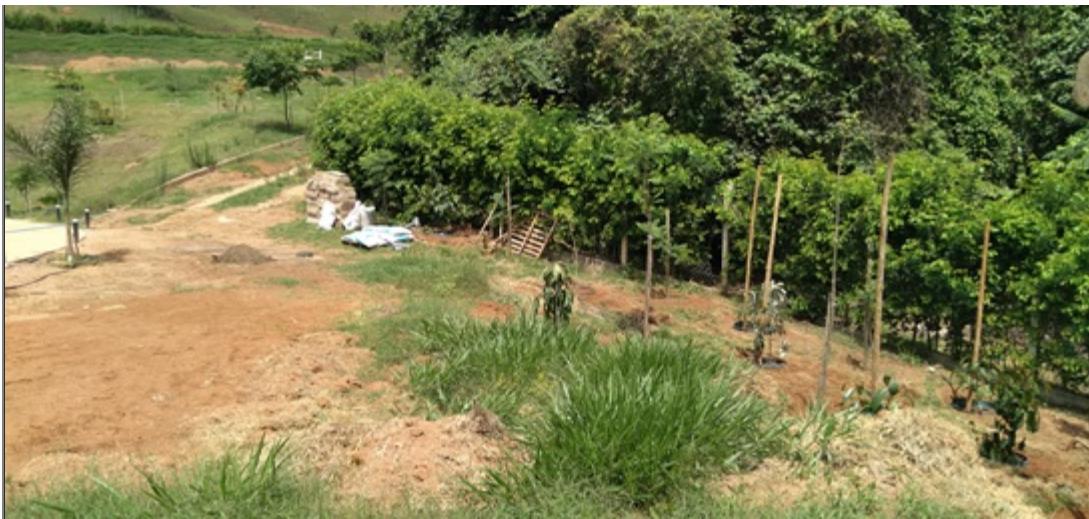
*FIGURA 12: Imagem da área de implantação do PRADA (recomposição da APP), na Chácara Anhumas, Bairro Anhumas, município de Pedralva/MG.*

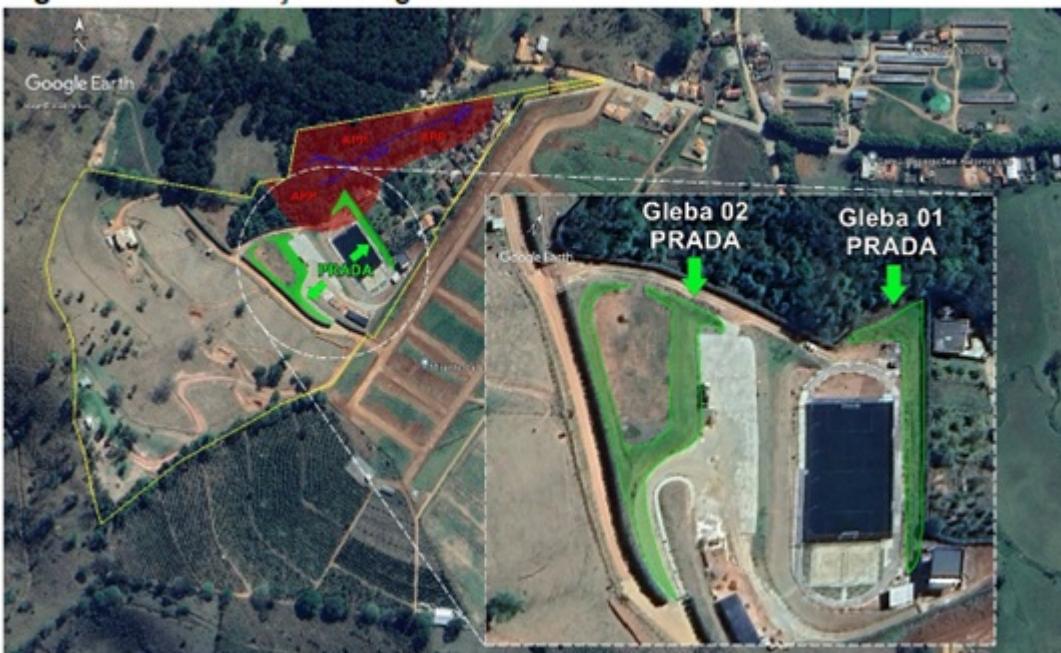
*FIGURA 13: Imagem das áreas (Gleba 01 e Gleba 02) de implantação do PRADA, na Chácara Anhumas, Bairro Anhumas, município de Pedralva/MG.*

Foi constatado em campo que os plantios de mudas já ocorreram nos locais.

Foi apresentado como medida compensatória, pela intervenção em APP, já ocorrida, sem supressão de cobertura vegetal nativa, a recomposição de uma área total de 00,20,65 ha, na Chácara Anhumas, considera área de preservação permanente, as margens do Córrego sem denominação, através do plantio de 230 (duzentos e trinta) mudas de espécies nativas da região, no espaçamento 3,0 x 3,0 m, coordenadas geográficas (UTM) 450.555 E / 7.539.734 S e 450.541 E / 7.539.713 S (Área 1 com 00,07,45 ha) e 450.475 E / 7.539.693 S e 450.495 E / 7.539.698 S (Área 2 com 00,13,21 ha) (Datum SIRGAS 2000, Fuso 23 K), descritas no Projeto de Recomposição de Áreas Degradadas e Alteradas – PRADA de responsabilidade da Tecnólogo em Saneamento Ambiental Antônio Vicente de Mira Neto, CREA-MG nº. 192461/D, ART Obra / Serviço nº. MG20242933896. O local está recoberto por gramínea exótica rasteira e não está isolado por cerca de arame.

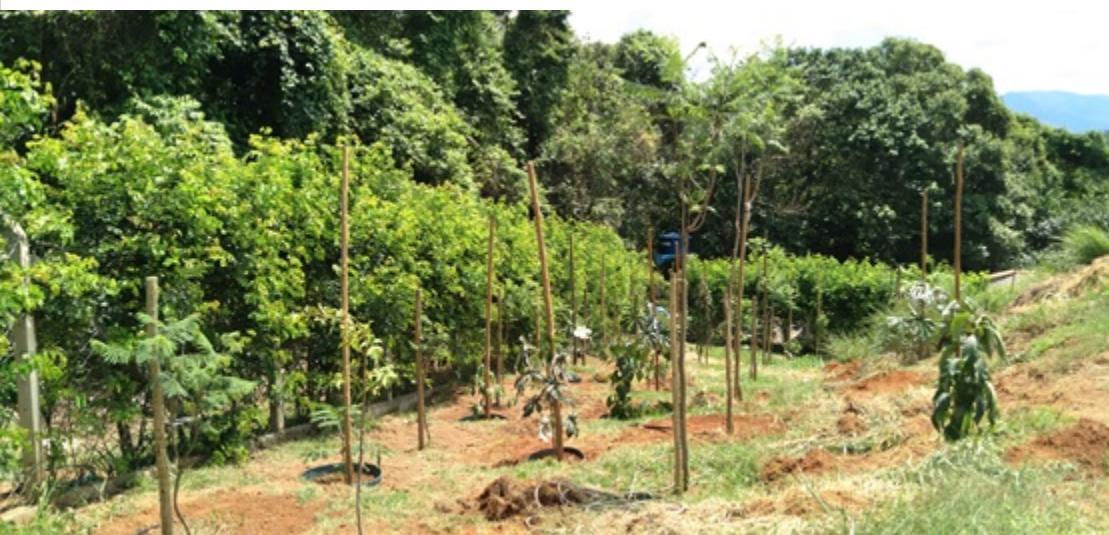
*FIGURA 14: Local da área de compensação ambiental, em APP, implantação do PRADA, na Chácara Anhumas, Bairro Anhumas, município de Pedralva/MG.*

Somos de parecer favorável à medida compensatória apresentada e já realizada pela intervenção ambiental em APP, por esta estar em conformidade a Legislação (Resolução nº. 369/2006) e se encontrar dentro de área de preservação permanente e dentro da área de influência do empreendimento.
