Parecer nº 7/IEF/NAR POÇOS DE CALDAS/2026

PROCESSO Nº 2100.01.0035046/2025-90

PARECER ÚNICO**1. IDENTIFICAÇÃO DO RESPONSÁVEL PELA INTERVENÇÃO AMBIENTAL**

É objetivo desse parecer analisar a solicitação de intervenção sem supressão de cobertura vegetal nativa em área de preservação permanente – APP 0,12 ha para regularização da captação e condução de água para um tanque escavado para irrigação. A área de intervenção está localizada na Fazenda da Paca Ipiranga, no município de Divisa Nova/MG.

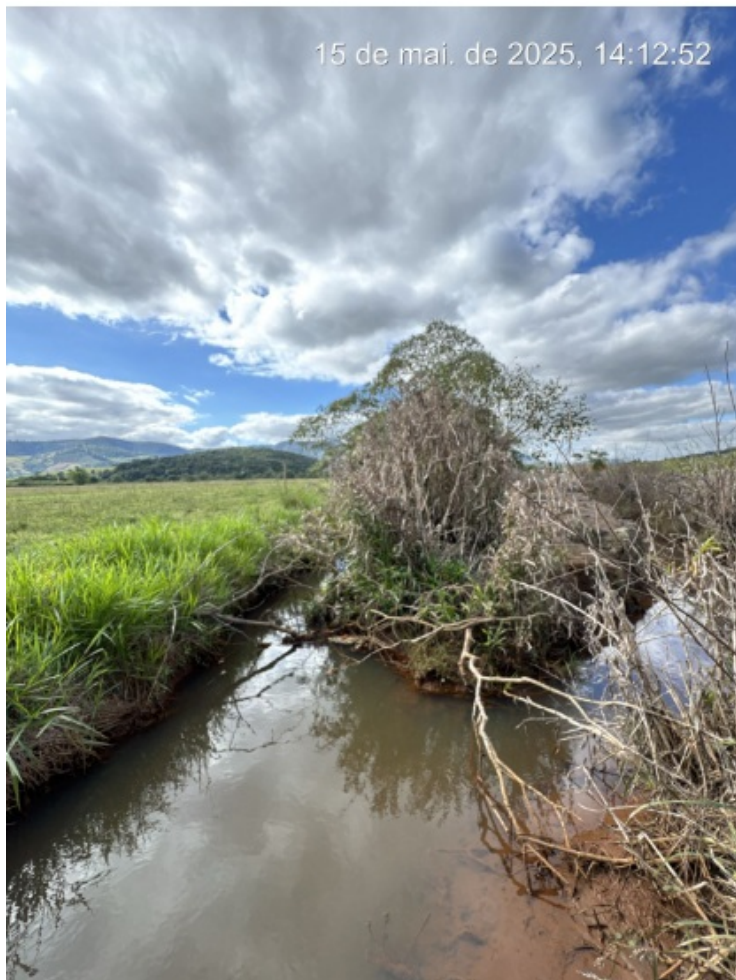
Foi feito captação por gravidade no curso d'água conforme imagem:

Imagem: Local onde foi feita intervenção para captação de água.

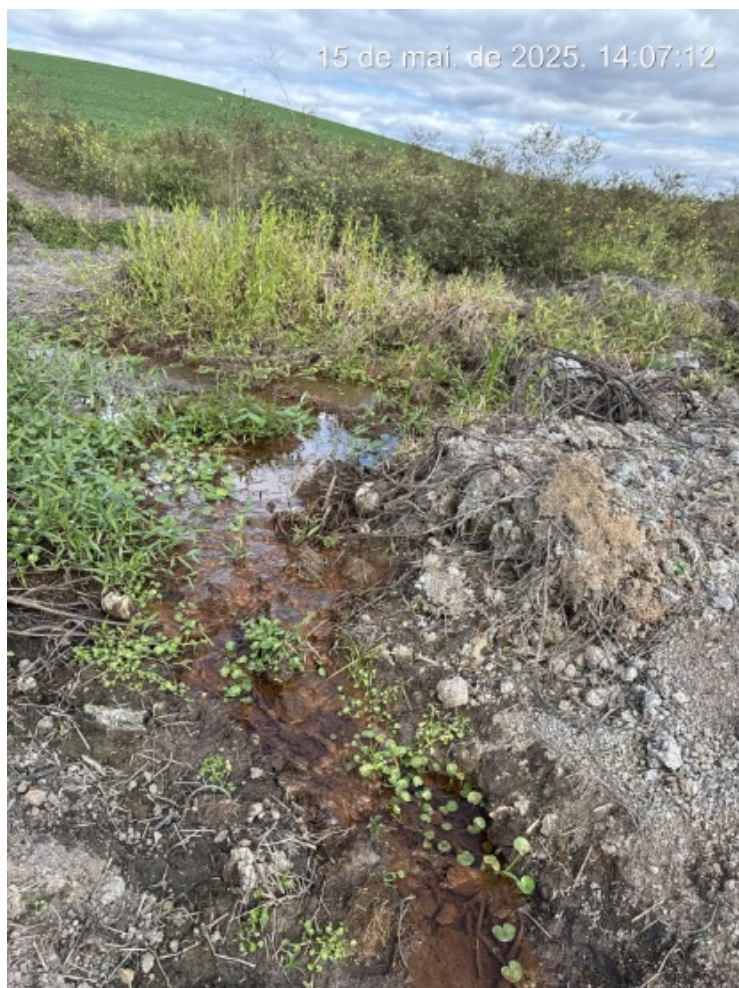
Em vistoria foi constatado nascente difusa ao lado da intervenção, conforme imagem.

Imagem: Água da nascente difusa escoando para a intervenção realizada (Foto - vistoria técnica em 15/05/2025).

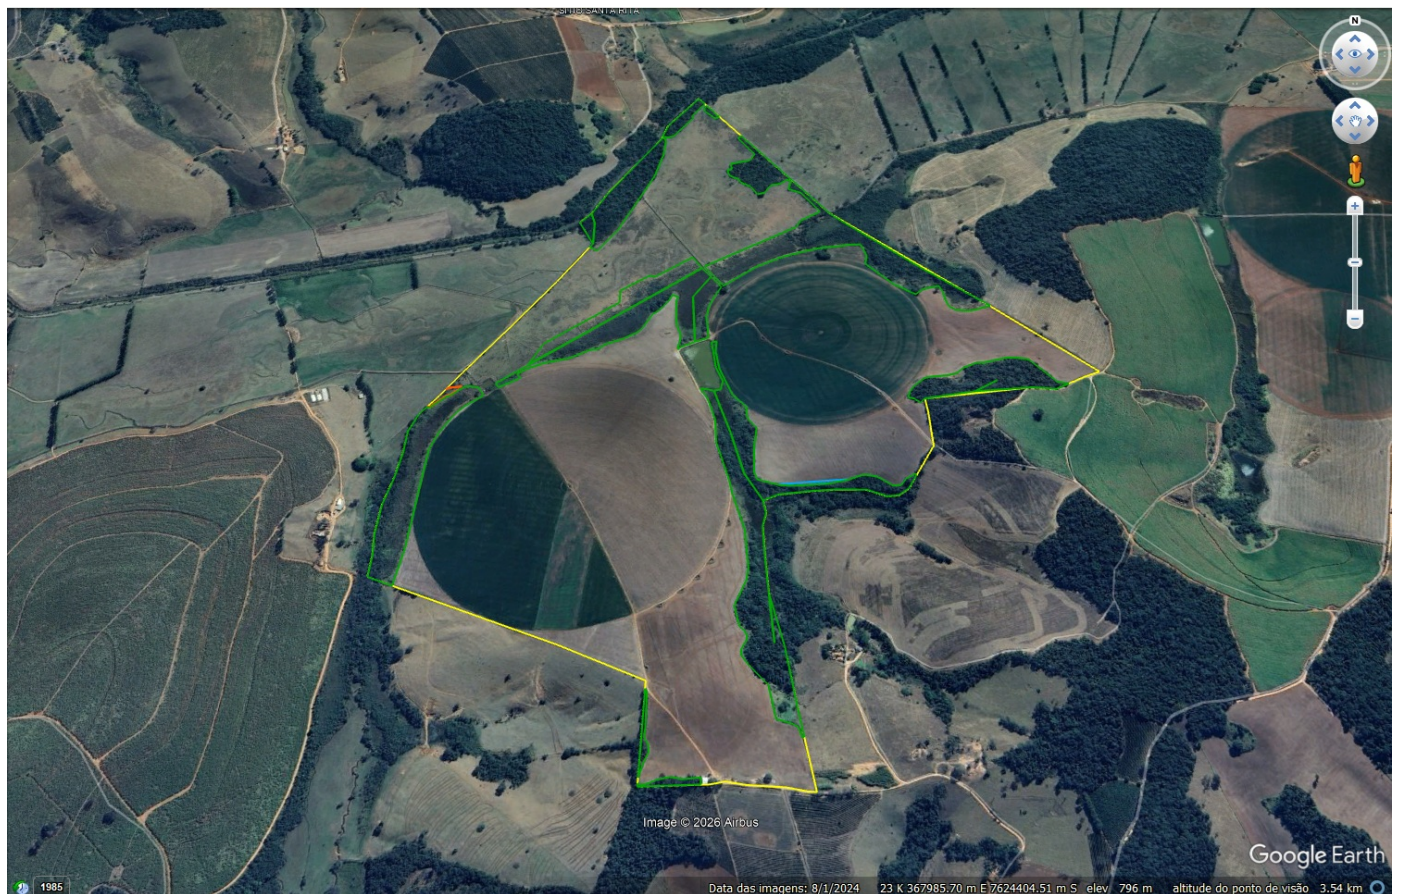
O requerente solicitou regularização da intervenção no processo 2100.01.0011670/2025-63. Em vistoria foi constatado a intervenção em app sem autorização em área superior ao solicitado na regularização. No tocante as irregularidades apuradas foi lavrado o Auto de Fiscalização nº 503657/2025 e Auto de Infração nº 703928/2025, embargando 0,12ha de APP desprovida de vegetação da propriedade.

Imagem: Perímetro da fazenda Paca Ipiranga em amarelo, reserva legal em verde, intervenção em vermelho e proposta de compensação em azul(fonte: Google Earth).

O imóvel Fazenda da Paca Ipiranga possui 8,4371 módulos fiscais, o que determina a obrigatoriedade de manutenção e recuperação de APP em faixa mínima de 20 m ao longo dos cursos d'água naturais, contados a partir da borda da calha do leito regular. Dessa forma, a compensação ambiental será realizada em proporção equivalente à intervenção, na razão de 1:1, correspondendo a 0,12 ha, a serem recompostos no próprio empreendimento, em área de APP localizada fora da faixa mínima obrigatória de recuperação. Ressalta-se que a área destinada à compensação não se sobrepõe às áreas de Reserva Legal nem às faixas de recuperação mínima obrigatória da APP, estando localizada de forma contígua a estas, de modo a contribuir para a formação de um fragmento contínuo de vegetação.

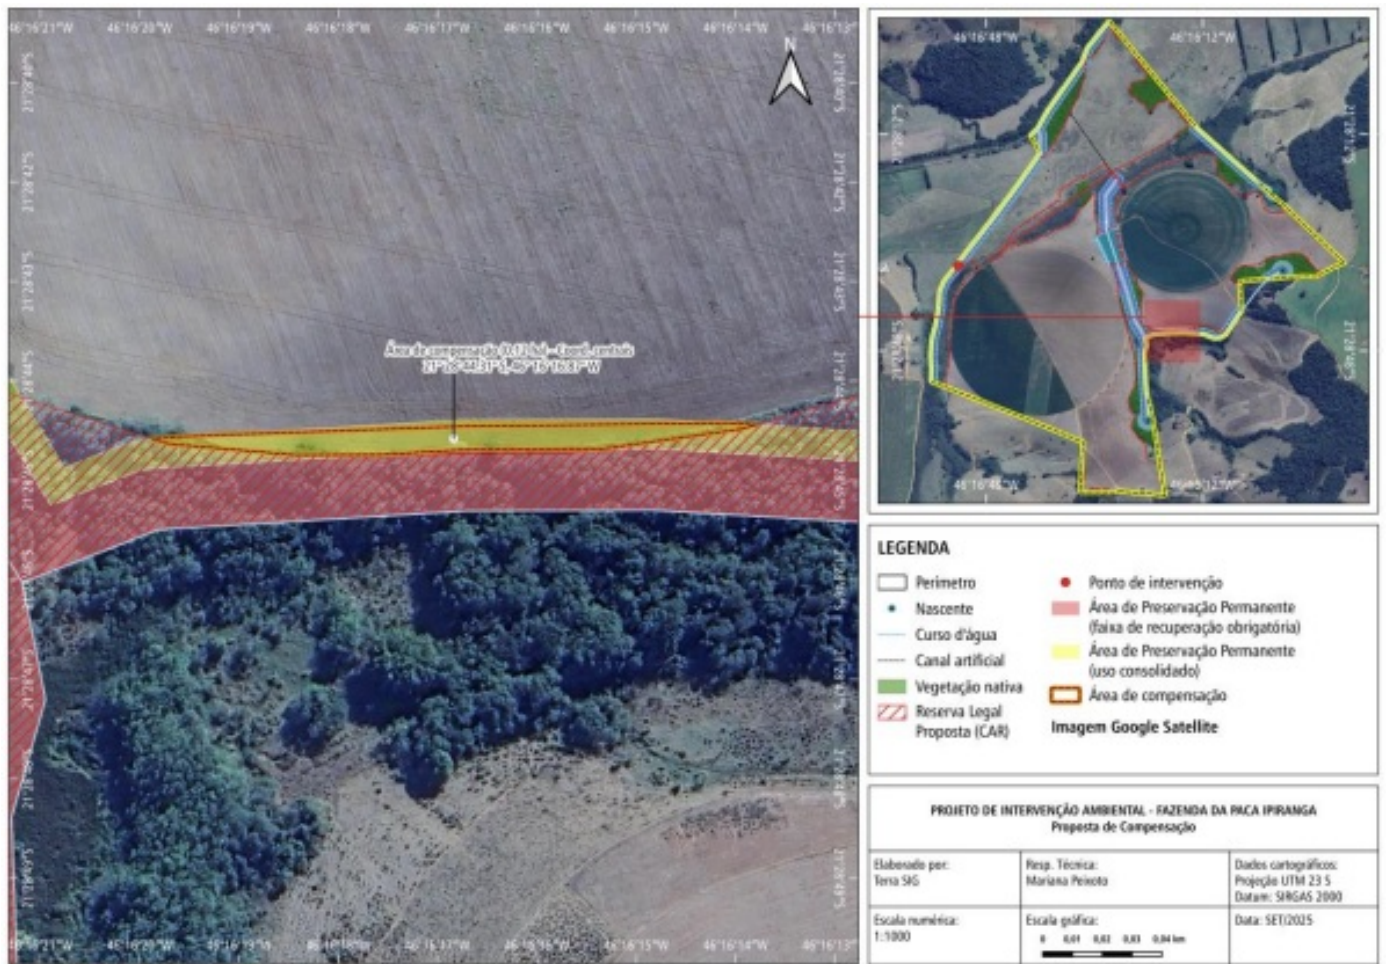
Imagem: Área proposta para compensação (fonte: [PROPOSTA DE COMPENSAÇÃO POR INTERVENÇÃO AMBIENTAL](#)).

O requerente propõe recuperação da APP através do enriquecimento em área de 0,12ha com o plantio de espécies nativas, conforme PRADA. Está prevista a utilização de 75% de espécies pioneiras e 25% de não pioneiras, no espaçamento de 3,0 x 3,0 m, em covas de 40 x 40 x 40 cm, totalizando 134 exemplares nativos.

Considerando que o imóvel possui 8,4371 módulos fiscais, possui recomposição obrigatória de 20m (vinte metros), contados da borda da calha do leito regular, uma vez que o curso d'água é inferior 10m (dez metros) de largura, conforme o artigo 16 da lei 20.922/2013. A proposta de compensação pela intervenção não sobrepõe área de recomposição obrigatória.

Executar o plantio das 134 mudas de árvores nativas conforme [PRADA](#).
