Parecer nº 11/IEF/NAR CAXAMBU/2026

PROCESSO Nº 2100.01.0037051/2025-81

PARECER ÚNICO**1. IDENTIFICAÇÃO DO RESPONSÁVEL PELA INTERVENÇÃO AMBIENTAL**

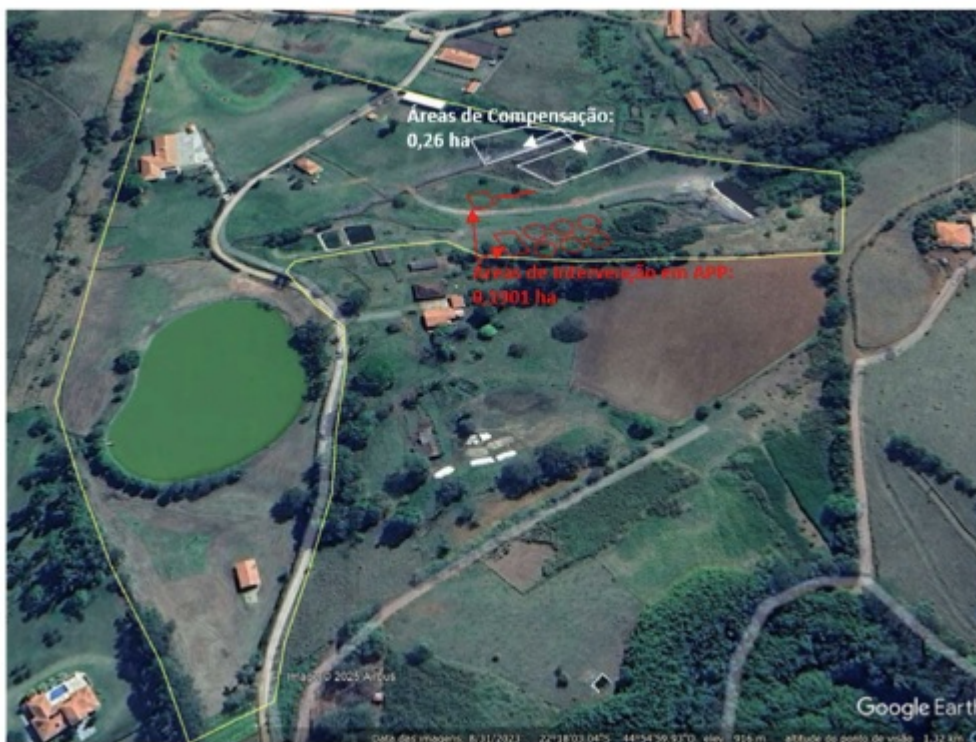
Imagem Google Earth: Área de intervenção e compensação em APP

Em análise ao processo verificou-se que a área de 0,1901 ha requerida, tratava-se de toda área utilizada para a instalação dos tanques, sendo que parte dos tanques biológicos 1º e 2º fase de n°s 7 e 8 no levantamento topográfico, apresenta-se fora de área de preservação permanente não necessitando de autorização para intervenção em APP, desta forma reduzindo a área de intervenção em APP para 0,1583 ha.

A área proposta para a compensação por intervenção em APP, encontra-se em área de influência da área de intervenção, em área de preservação permanente colonizada por pastagem (gramínea).

A proposta de compensação, consiste na recuperação de uma área 0,26 ha de preservação permanente no mesmo imóvel, área relevante para a redução da fragmentação de habitats e aumento da conectividade entre sistemas conservados, formando um ambiente com características ambientais que convergem em proposta relevante.
