**SECRETARIA MUNICIPAL DE MEIO AMBIENTE E DESENVOLVIMENTO
SUSTENTÁVEL (SEMAM)****PARECER TÉCNICO SEMAM N.º 016/2026****PROCESSO N.º 15109/2025**

É objeto deste parecer técnico a análise do requerimento de intervenção sem supressão de cobertura vegetal nativa em Área de Preservação Permanente (APP). A intervenção proposta no imóvel implica na demolição de residência, seguida pela reconstrução dentro dos limites do lote. A área total da intervenção é de 0,0256 hectares (ha), localizada em área urbana do município de Itabirito.

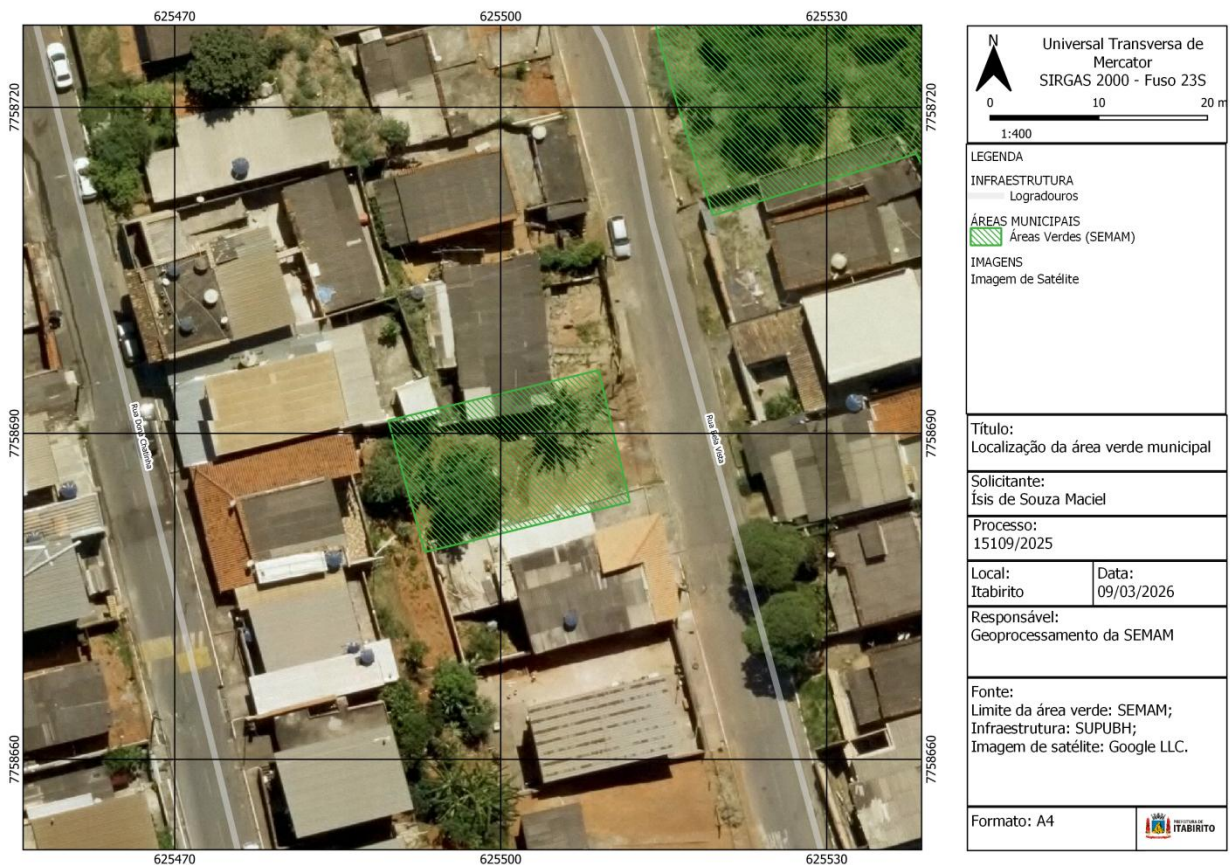
Figura 4 – Localização da área verde municipal.

É necessário executar o referido projeto na área verde de 0,0246 ha (246 m²), localizada na Rua Bela Vista, bairro Padre Adelmo. As coordenadas planas UTM (SIRGAS 2000) são as seguintes: X 625511.620 m E e Y 7758684.732 m N, X 625492.689 m E e Y 7758680.092 m N (Apêndice A, Figura 4).

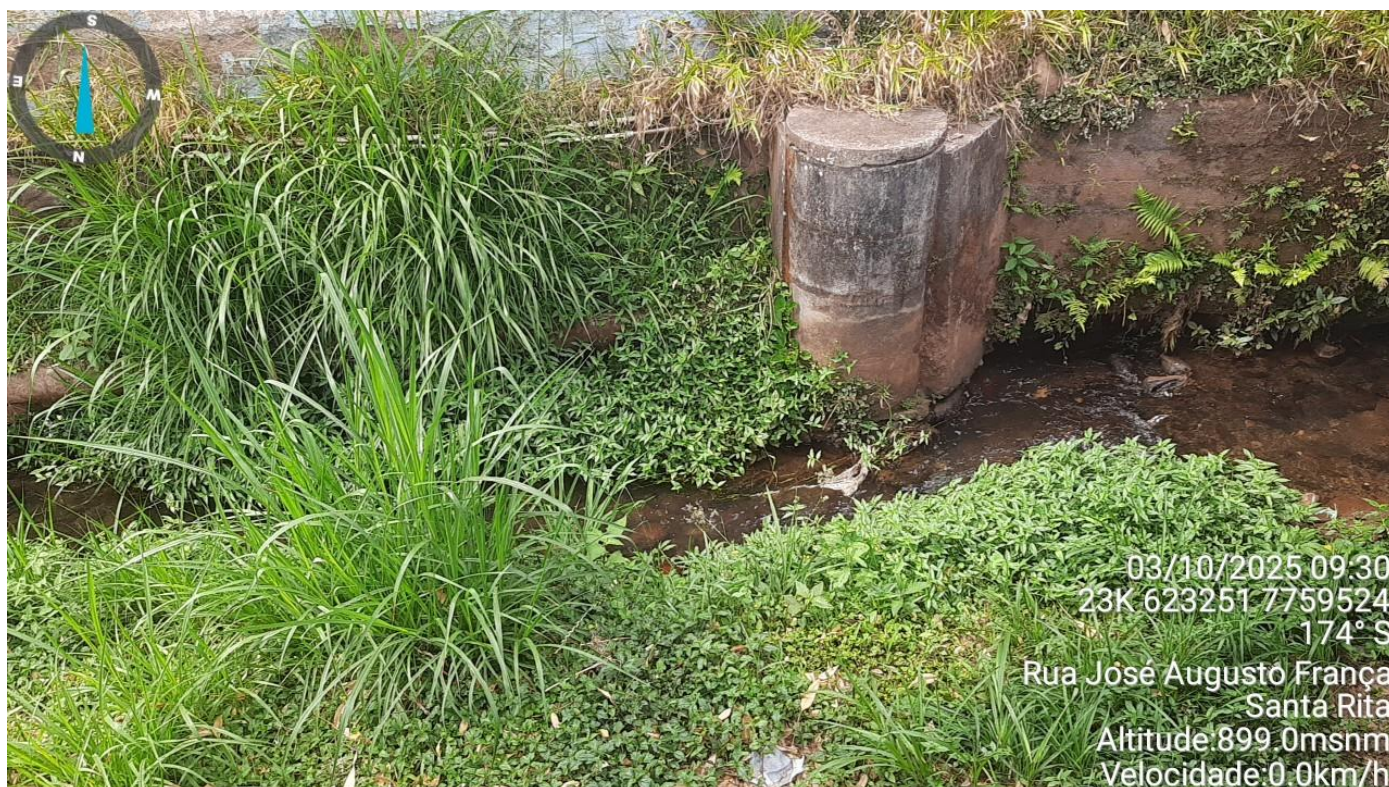
Foram realizadas vistorias nos dias 03/10/2025 e 13/03/2026 (Apêndice B, Fotos 1 a 6), a fim de subsidiar a análise do processo para intervenção em APP. Na primeira data, verificou-se a localização da nascente e do curso d'água. Este nasce na Rua José Augusto França e deságua no Córrego Carioca e a referida nascente dá início a outro curso d'água que também deságua no mesmo córrego.

Foto 1 – Área de Preservação Permanente (APP) de curso d'água na sub-bacia do Córrego Carioca.

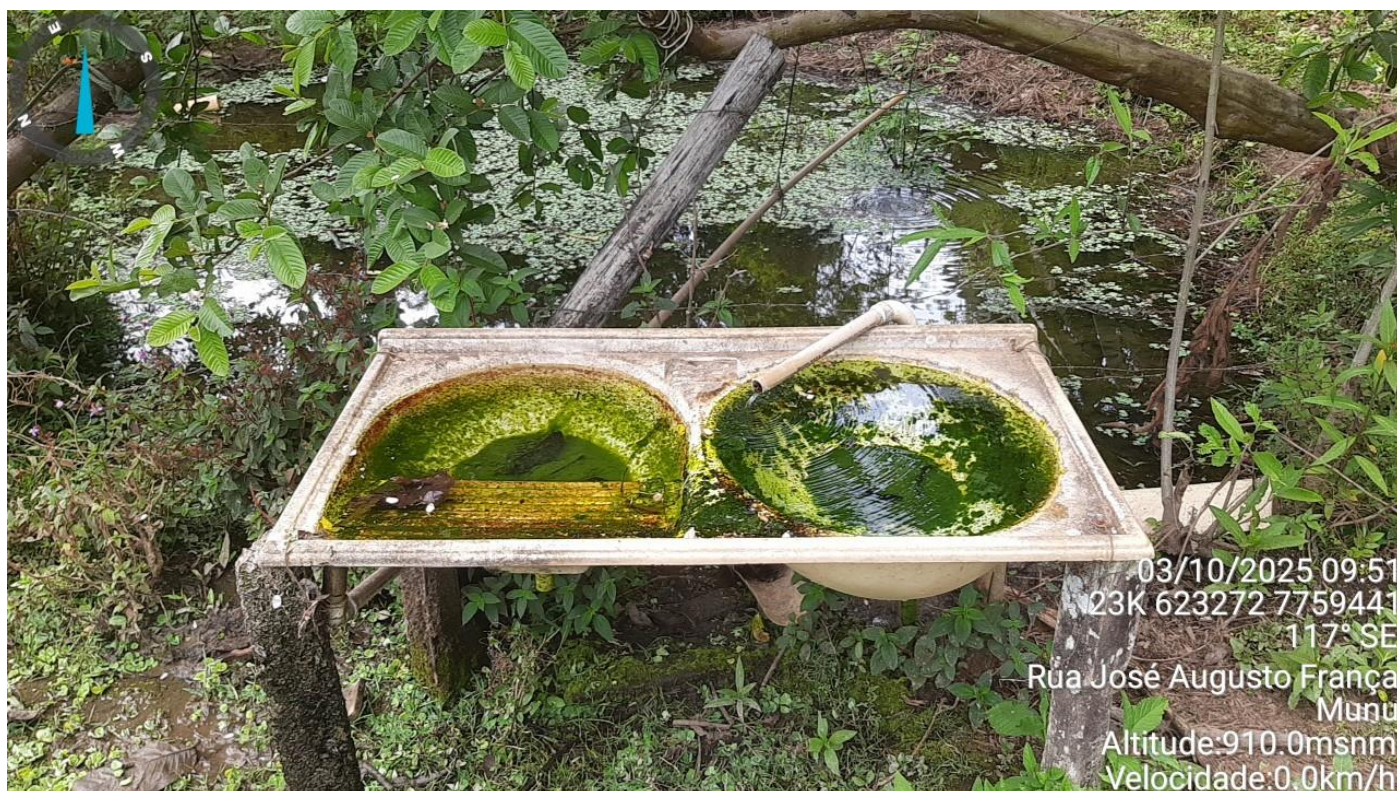
Foto 2 – Área de Preservação Permanente (APP) protetora de nascente.

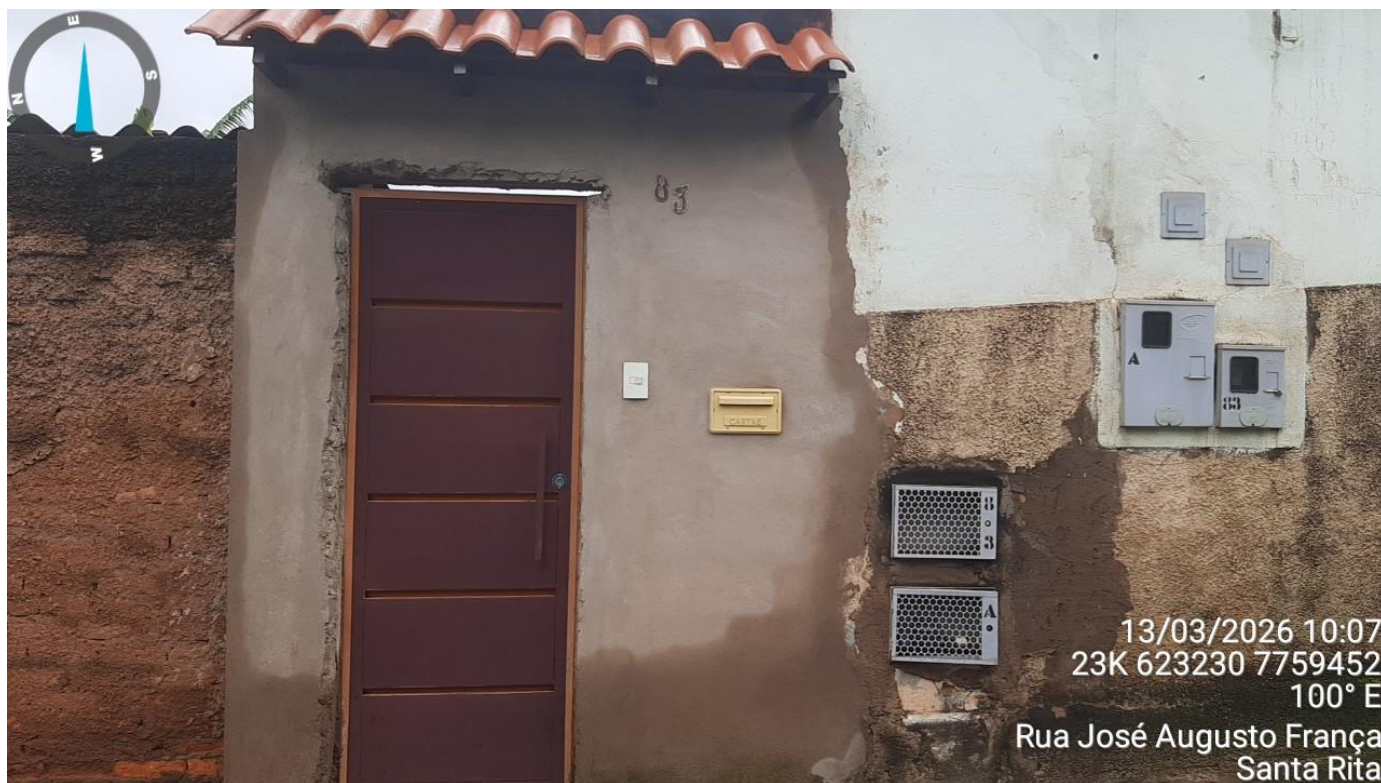
Foto 3 – Fachada da residência.

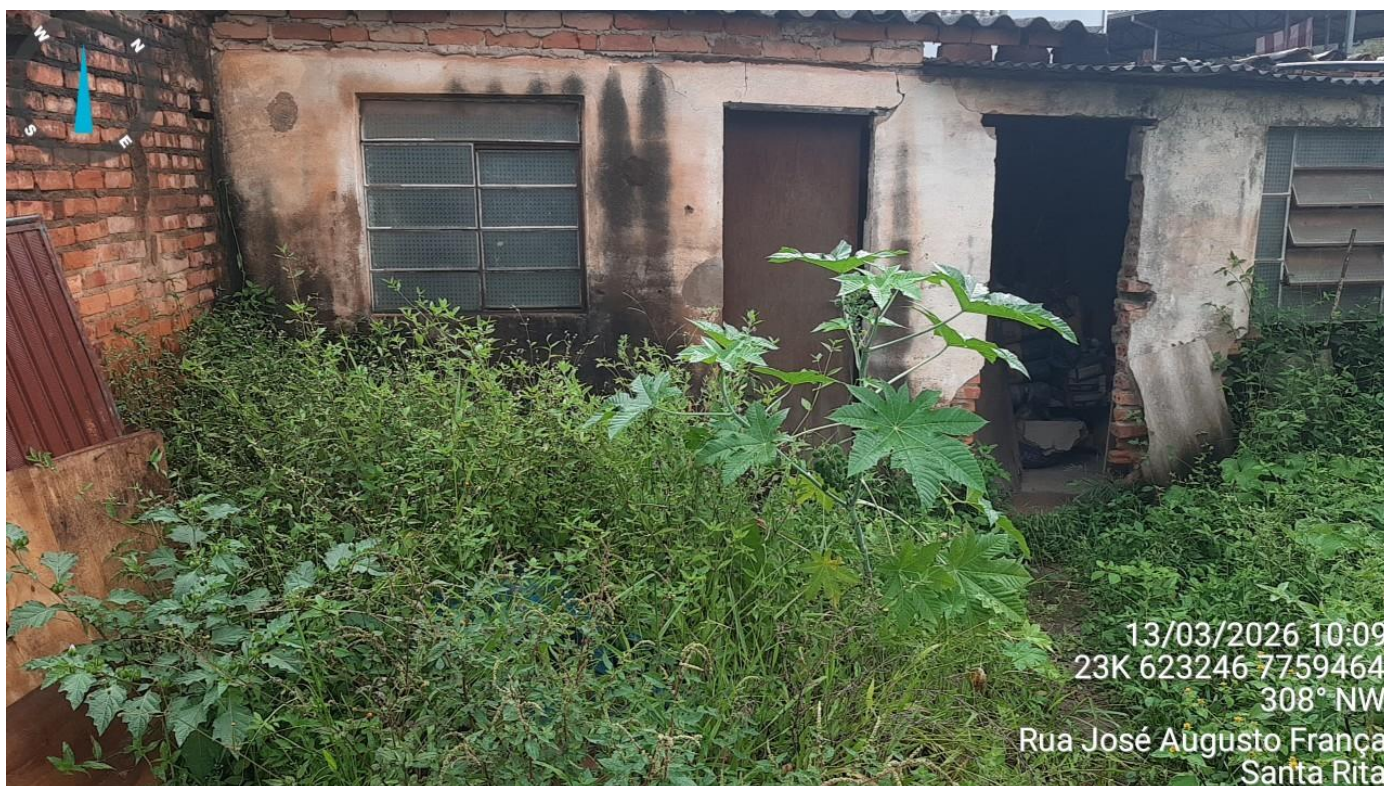
Na segunda data, foi realizada a vistoria no imóvel supramencionado, que foi acompanhada pela requerente Ísis de Souza Maciel. Averiguou-se que ele está totalmente murado, constituindo uma barreira física. Além disso, no referido imóvel, foram constatados predominantemente ervas e arbustos exóticos e/ou ruderais, tais como *Amaranthus* sp. (caruru), *Nicandra physalodes* (joá-de-capote) e *Ricinus communis* (mamona).

Foto 4 – Vegetação herbáceo-arbustiva exótica e/ou ruderal em parte do imóvel.

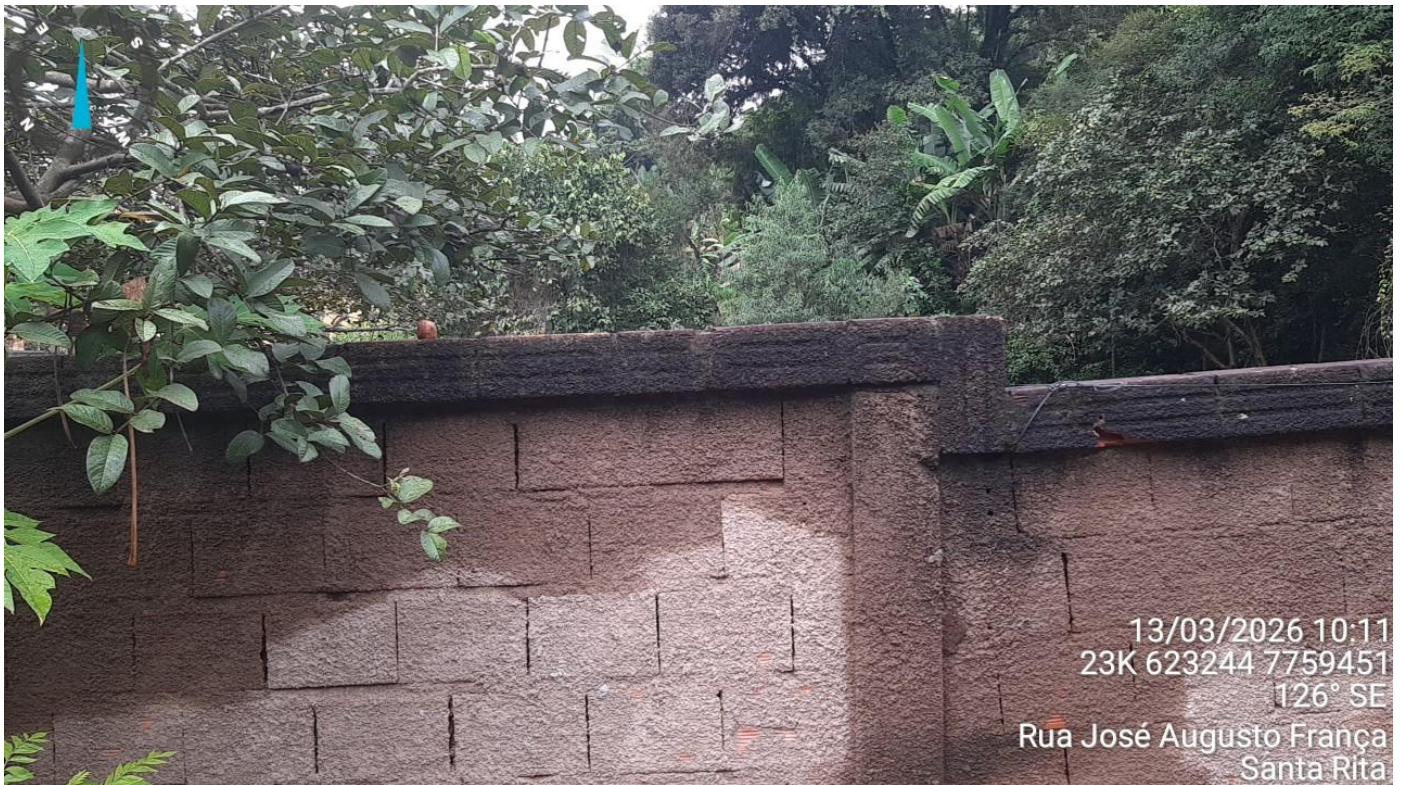
Foto 5 – Muro da residência.

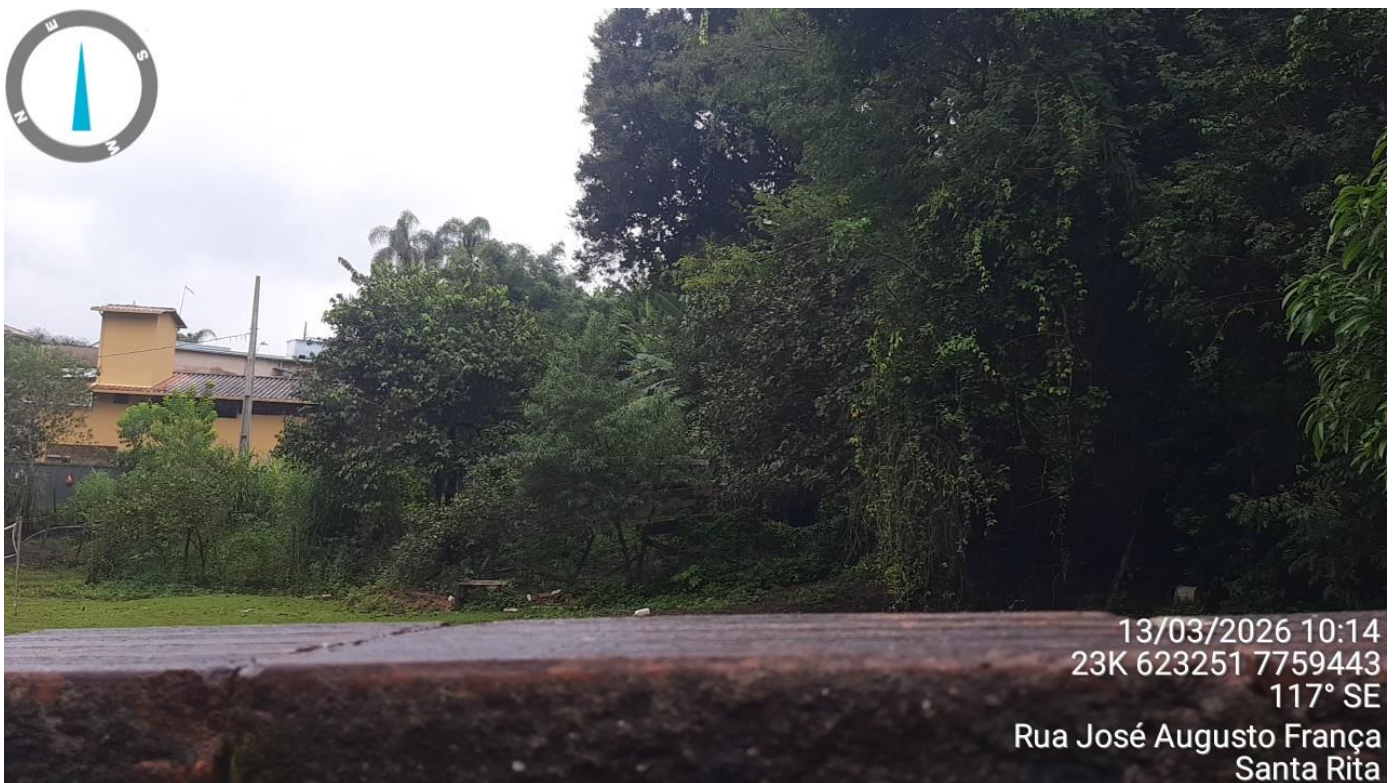
Foto 6 – Nascente ao fundo da residência.
