Parecer Único nº 142/SEMAD/SUPRAM LESTE-DRRA/2021

As atividades relativas à instalação do empreendimento LOTEAMENTO CHACREAMENTO JERUSALÉM foram iniciadas em 01/10/2018, quando o empreendimento ainda não possuía autorização ambiental para tal. Inclusive, a Polícia Militar de Meio Ambiente esteve no local em 26/10/2018, ocasião em que foram lavrados três Autos de Infração - AI (nº 182484/2018, nº 182485/2018 e nº 182486/2018). O primeiro por funcionar sem licença, e os outros dois por “suprimir” vegetação (limpeza de taboa) em Área de Preservação Permanente - APP através de aterro oriundo de limpeza de lagoa, com utilização de trator de esteira sem autorização ou licença do órgão ambiental em dois pontos do empreendimento. Houve também, em momento anterior, em 10/07/2018, autuação por intervenção em APP com “supressão” em área de 0,06 ha (AI nº 111242/2018).

O empreendimento LOTEAMENTO CHACREAMENTO JERUSALÉM localiza-se na Fazenda Boa Vista, s/n°, Córrego Preto, Alpercata, MG, cujas coordenadas UTM tem como latitude/X: 7.897.100 S e longitude/Y: 810.259 E, Fuso 23, DATUM SIRGAS 2000 (Figura 1). A distância do empreendimento até a sede do município de Alpercata é de 7,6 km, e até a

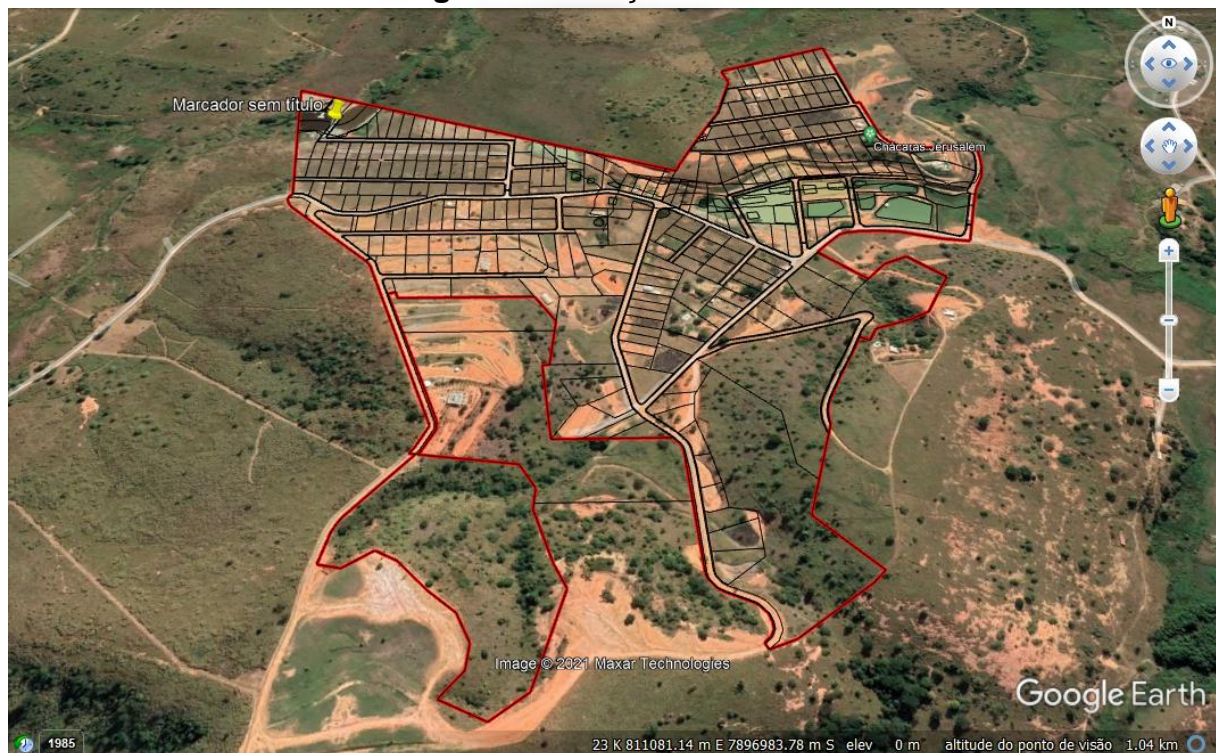
Figura 2. Alocação dos lotes.

O projeto geométrico apresentado contempla ruas e avenidas que interligam as quadras, bem como as áreas verdes, associadas às Áreas de Preservação Permanente. Na Figura 2 é possível visualizar a disposição do projeto no terreno com alocação das quadras e dos lotes, que somam um total de 287 unidades, conforme informado. As áreas de preservação permanente são resguardadas como áreas verdes sempre que possível, visualizando-se intervenções pontuais para edificação de vias de acesso.

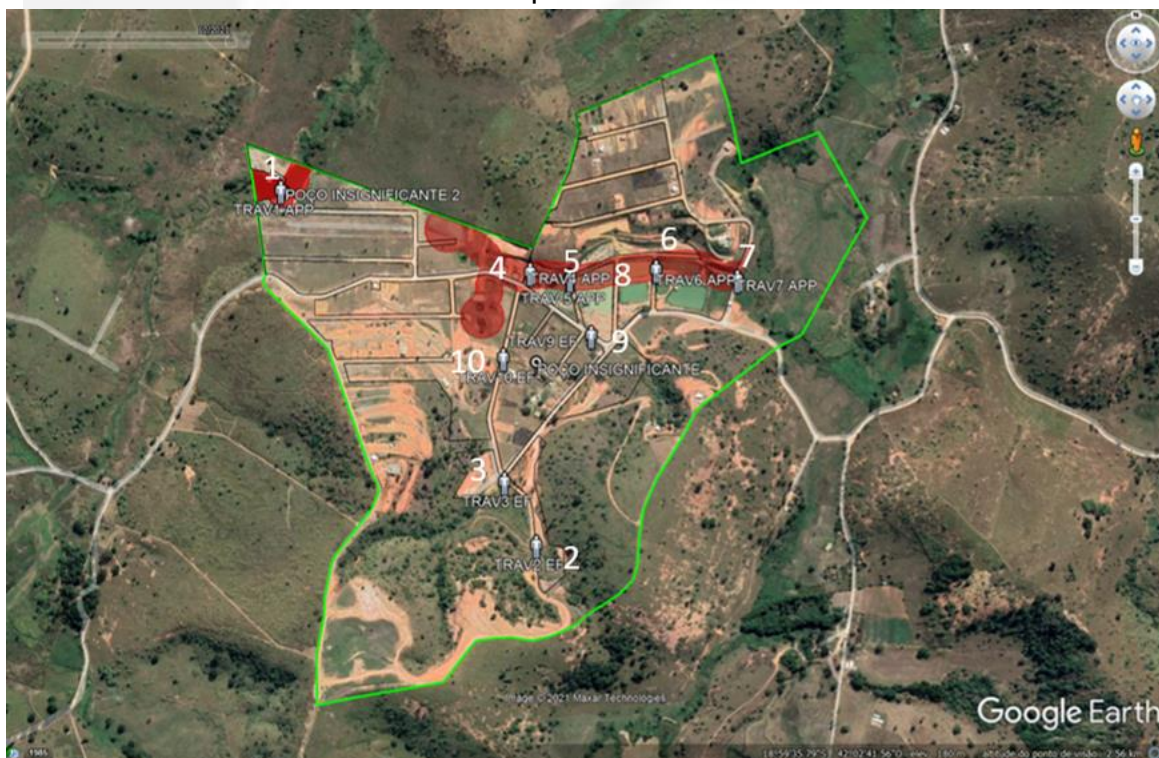
Figura 4. Pontos de intervenções referentes às travessias de bueiros do empreendimento.

De acordo com o Plano de Utilização Pretendida – PUP retificado, apresentado após solicitação de informações complementares, foram instaladas travessias em 10 pontos (ao invés de 07), 06 deles localizados em APP e os demais em cursos d'água efêmeros (Figura 4).

A localização de cada travessia encontra-se listada na Tabela 10 a seguir. As Coordenadas das travessias estão em UTM (Fuso 23).

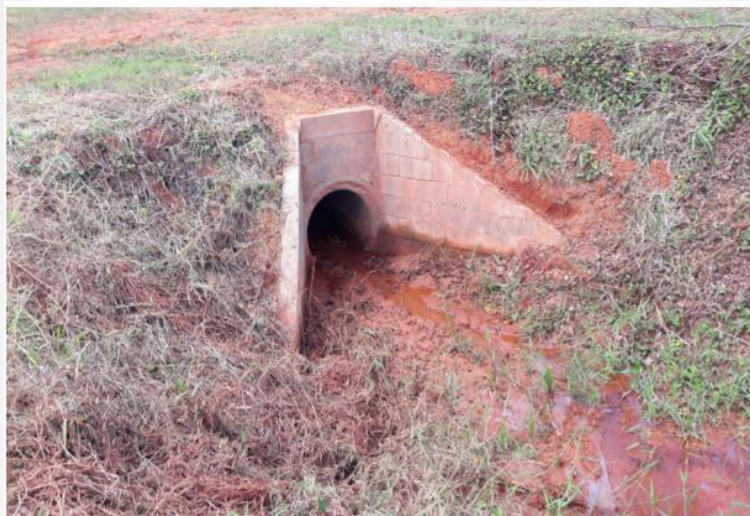
Figura 5. Detalhe do ponto onde ocorreu intervenção em APP para implantação de travessia (bueiro) no empreendimento.

Para instalação das travessias foram utilizadas manilhas de concreto (Figura 5) com 0,80 m de diâmetro, em linhas simples com 9 m de extensão, com muro de ala nas extremidades, evitando assim o desmoronamento do solo e conseqüente arraste de sedimentos para o curso d'água.

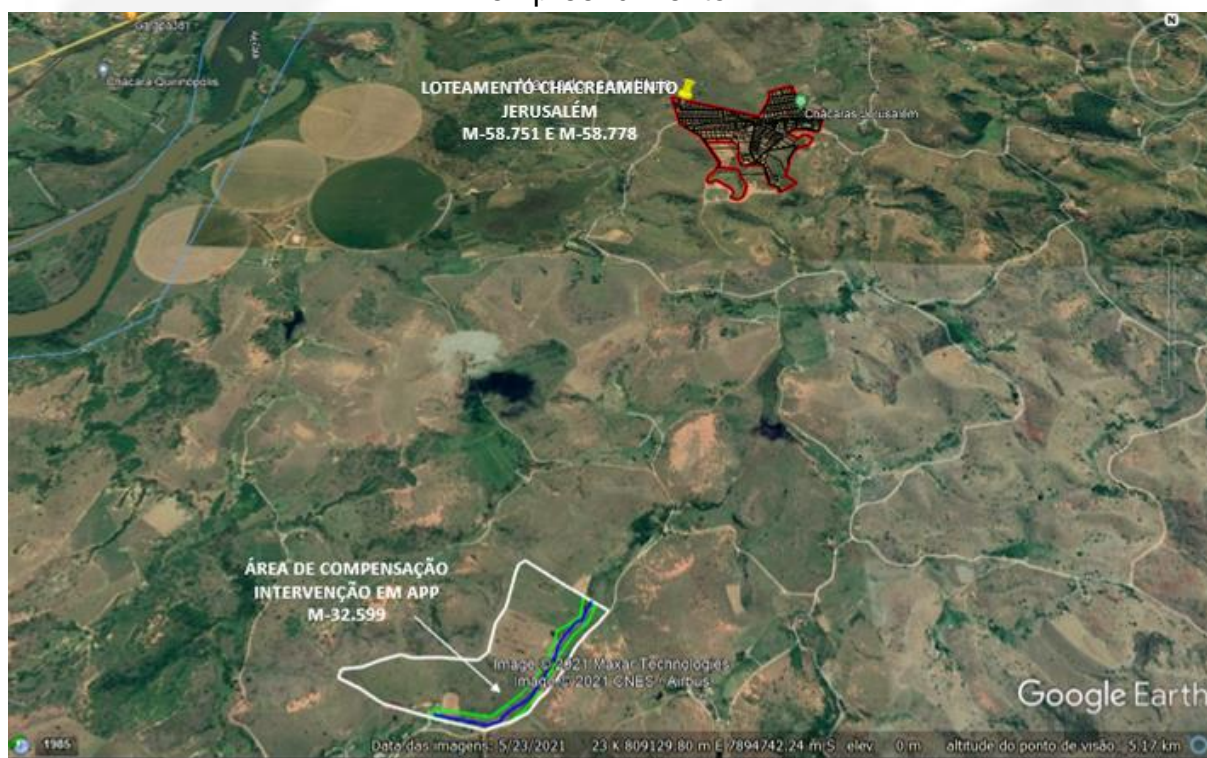
Figura 08. Área destinada à compensação por intervenção em APP e empreendimento.

Como medida compensatória pela intervenção em Área de Preservação Permanente - APP, foi proposto o reflorestamento de área de 6,9485 ha (Figura 8), localizada em APP. Foi proposto o plantio de 4.343 mudas de espécies nativas do bioma Mata Atlântica. A área escolhida fica localizada no imóvel rural denominado Fazenda Boa Vista, localizado no Córrego do Arroz, Córrego Boa Vista e Córrego Preto, zona rural no município de Alpercata, MG (Matrícula 32.599). Trata-se de propriedade do Sr. Vinícius Toledo, utilizada para atividade pecuária, com presença de gramíneas (*Brachiaria Decumbens*).

O reflorestamento será realizado com espécies de rápido crescimento e de diferentes grupos sucessionais. A área será isolada com arame farpado ou liso e mourões de madeira de eucalipto tratado. As operações a serem realizadas consistirão no preparo da área (roçada manual) combate de formigas, delimitação do espaçamento 3 x 3 m e alinhamento, coveamento e adubação, plantio das mudas, coroamento, tratos culturais (roçada) e replantio, conforme proposta e cronograma apresentados.

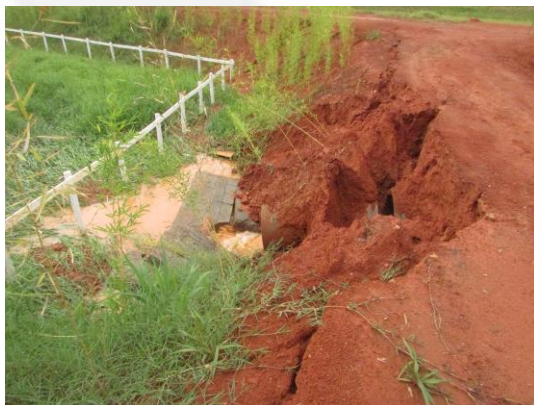
Foto 04. Vias internas e sistema de iluminação.

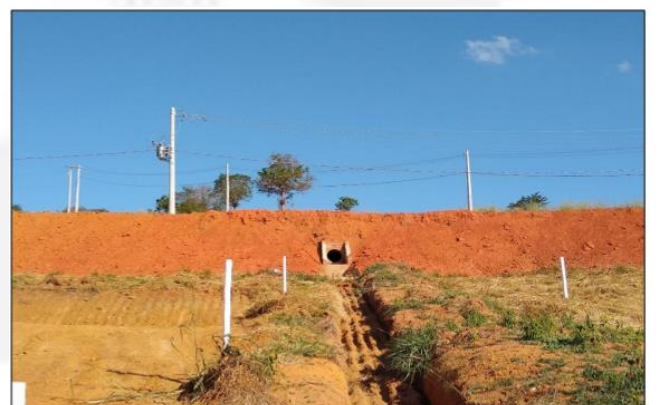
Foto 06. Sistema de drenagem.
