URFBio Mata - Núcleo de Apoio Regional de Juiz de Fora

Parecer nº 8/IEF/NAR JUIZ DE FORA/2023

**PARECER ÚNICO**

Denominação: <i>Fazenda Pombal, Bom Destino e Fortaleza</i>	Área Total (ha): <i>3,0976</i>
Registro nº (se houver mais de um, citar todos): <i>R/3-7233</i>	Município/UF: <i>Matipó - MG</i>
Recibo de Inscrição do Imóvel Rural no Cadastro Ambiental Rural (CAR): <i>MG-3140902-EFC5.9266.FC31.4E07.8CC5.30CB.EA9D.1096</i>

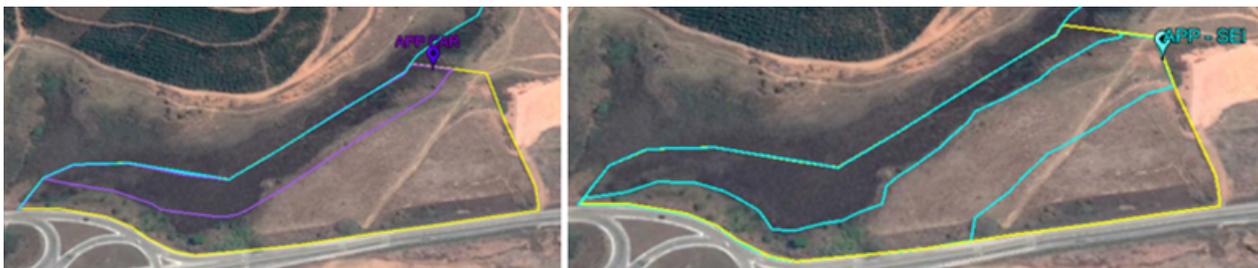
**Figura 1.** Imagens de satélites da Fazenda Pombal, Bom Destino e Fortaleza, com a demarcação da área da propriedade no CAR e apresentada no processo, com demonstração das divergências das áreas existentes no CAR MG-3140902-EFC5.9266.FC31.4E07.8CC5.30CB.EA9D.1096 e no processo:

Foi detectada uma diferença entre a área do imóvel rural declarada conforme documentação comprobatória de propriedade/posse/concessão (3.0976 hectares) e a área do imóvel rural identificada em representação gráfica (2,9612 hectares). Ainda, foi observada uma diferença significativa nas demarcações das faixas de APP do imóvel presentes no CAR e nos arquivos georreferenciados apresentados no processo, como se observa na Figura 1 anexa.

Assim, conclui-se pelo indeferimento da análise do Registro CAR nº MG-3140902-EFC5.9266.FC31.4E07.8CC5.30CB.EA9D.1096, da matrícula nº 7.233 da Fazenda Pombal, Bom Destino e Fortaleza, uma vez que há a necessidade de certificação por parte dos proprietários da localização exata das áreas de Reserva Legal averbadas na matrícula e, ainda, por serem necessárias as devidas revisões das áreas demarcadas, conforme constatações técnicas feitas durante análise do presente processo.

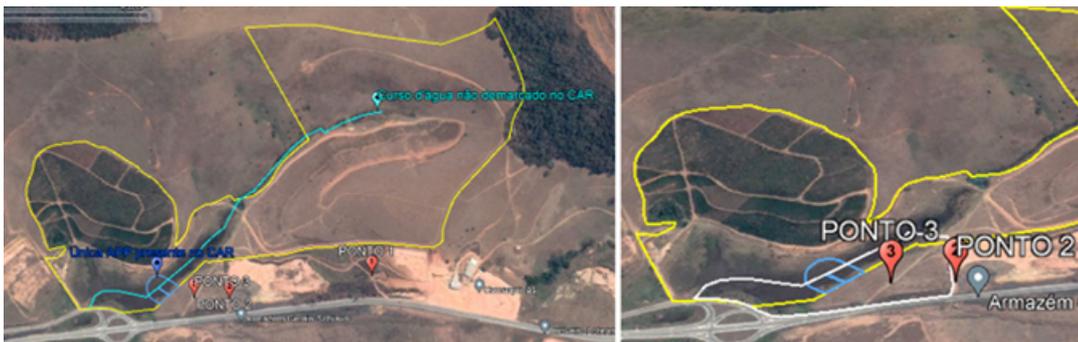
**Figura 2.** Imagem de satélite com a localização georreferenciada presentes no CAR nº MG-3140902-453E.9A94.8A1B.4B59.82D7.7E71.E2EB.ED14 informado no processo nº 2100.01.0027544/2022-20, sendo a área do imóvel (em amarelo) e sua única faixa de APP de uma nascente, não sendo demarcada toda a APP realmente existente no imóvel. Ainda, as localizações das coordenadas geográficas dos 3 pontos de intervenção informados no mesmo processo de Simples Declaração, fora dos limites da propriedade; e o ponto 3 inserido dentro dos limites da matrícula do atual processo - R-3-7.233 (em branco):

Como demonstrado na Figura 2 anexa, a faixa de APP demarcada no CAR da propriedade não considerou todo o curso d’água existente no imóvel e, principalmente, que os 3 pontos de coordenadas indicados no processo para fins de Simples Declaração estão localizados fora dos limites do imóvel.

Ainda, observa-se que o PONTO 3 está inserido dentro dos limites da matrícula do atual processo (R-3-7.233), que foi adquirida pelos proprietários em 03/03/2011, demonstrando, desta forma, que a Simples Declaração, protocolada em 2022, foi requerida em área de terceiro. Cabendo, portanto, adoção das medidas administrativas pertinentes.

Foi possível constatar que a localização do “PONTO 3” presente na Simples Declaração (coordenadas geográficas UTM 780.375mE e 7.751.927mS) está inserida dentro dos limites da matrícula do atual processo (R-3-7.233), que foi adquirida pelos proprietários em 03/03/2011, demonstrando, desta forma, que a Simples Declaração, protocolada em 20/06/2022, foi realizada em área de terceiro e, portanto, sem validade que ampare a intervenção já realizada no local.

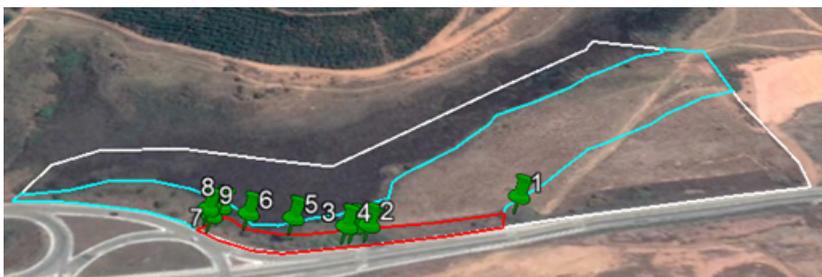
**Figura 3.** Imagem de satélite da Fazenda Pombal, Bom Destino e Fortaleza, com demarcação (em vermelho) da área de intervenção em APP requerida e localizações georreferenciadas dos 9 (nove) indivíduos arbóreos requeridos para corte:

O requerimento de intervenção ambiental apresentado consiste na regularização prévia com a finalidade de se executar a implantação de obras de infraestruturas para acesso à rodovia federal por empresa particular, localizada na propriedade rural Fazenda Pombal, Bom Destino e Fortaleza do município de Matipó/MG, em uma área total de 0,1505ha para o corte de 9 (nove) indivíduos arbóreos de espécies nativas, cujas localizações georreferenciadas, identificações das espécies e rendimentos lenhosos foram apresentados no processo (planilha Excel), como demonstradas na Figura 3 anexa, enquadrando-se em duas modalidades:

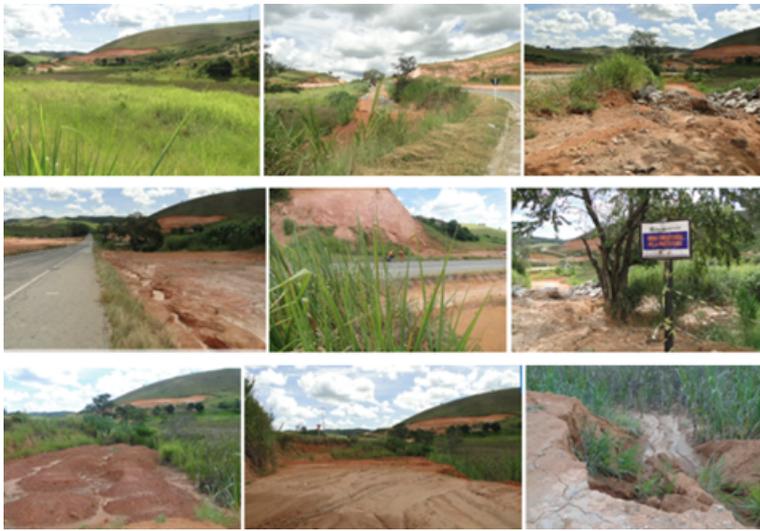
**Figura 4.** Registro fotográfico da vistoria técnica realizada na Fazenda Pombal, Bom Destino e Fortaleza em 07/03/2023, das intervenções em APP já sendo executadas no local da área requerida:

Em anexo constam as Figuras 4 e 5 com os registros fotográficos realizados em vistoria no local, onde foi possível constatar que, embora o requerimento tenha sido formalizado em caráter prévio, as obras de implantação da infraestrutura de transporte rodoviário já estão em execução, com consequente intervenções irregulares em APP de nascentes com presença de solos hidromórficos, através do uso de máquinas, movimentação e deposição de terras bem como há restos de concretos, possuindo uma placa no local: Obra embargada pela Prefeitura Municipal de Matipó, configurando intervenção irregular em APP sem supressão, uma vez que as árvores requeridas no processo não foram suprimidas. Observou-se também que a deposição de terra foi feita sem qualquer contenção e que está ocorrendo o carreamento do material particulado para outros locais dentro da área de preservação permanente/curso de água.

Durante a vistoria no local foi possível confirmar que as obras de infraestrutura de transporte rodoviário já estão em execução, com consequente intervenções irregulares em APP de nascentes com presença de solos hidromórficos, enquanto o requerimento foi formalizado em caráter prévio. Também, observou-se no local que a deposição de terra foi feita sem qualquer contenção e que está ocorrendo o carreamento do material particulado para outros locais dentro da Área de Preservação Permanente/curso de água.

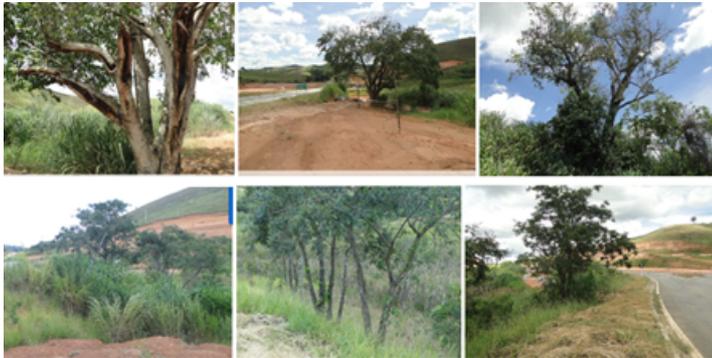
**Figura 5.** Registro fotográfico da vistoria técnica realizada na Fazenda Pombal, Bom Destino e Fortaleza em 07/03/2023, dos indivíduos arbóreos requeridos para corte:

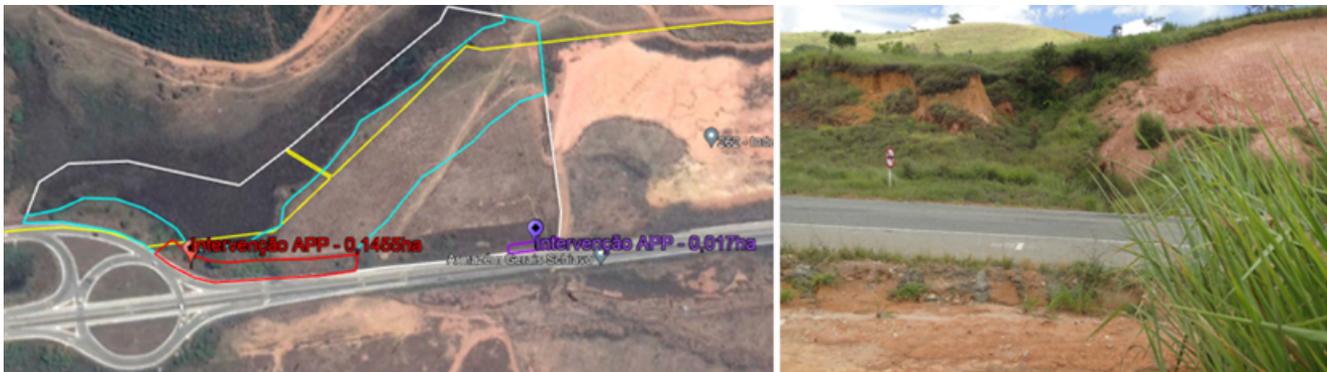
**Figura 6.** Imagem de satélite da propriedade com as duas áreas onde foram realizadas intervenções ambientais em APP de forma irregular, seguida da foto obtida em vistoria no local em 07/03/2023:

Vale ressaltar que, ao leste da propriedade, observou-se um curso de água que não foi demarcado/informado, coordenadas planas UTM 23 k 780455.00 m E, 7751893.00 m S, que transpassa a BR 262 e deságua no terreno. O Diego informou que não tinha conhecimento deste e, que provavelmente é intermitente. Nesse sentido, existe a necessidade de regularizar a intervenção ocorrida neste curso d'água que não estava previsto no projeto inicial, cuja área de intervenção irregular em APP é de 0,017ha.

E durante a vistoria no local observou-se um curso de água que não foi demarcado/informado, onde houve intervenção irregular em faixa de APP de 0,017ha, como demonstrado na Figura 6 anexa.

Assim, uma vez constatada intervenção ambiental irregular em faixa de APP sem supressão de cobertura florestal nativa em uma área total de 0,16ha (0,1455ha e 0,017ha), sem a devida autorização prévia do órgão ambiental competente, foi lavrado o Auto de Infração nº 312.818/2023, com base no código 309 do Anexo III do Decreto nº 47.383/2018, em desfavor da empresa responsável pelas obras no local, PLC Rental Ltda. (CNPJ nº 28.053.011/0001-59).
