Parecer nº 15/FEAM/URA ASF - CAT/2025

PARECER ÚNICO Nº 113044988

INDEXADO AO PROCESSO: Licenciamento Ambiental	PA SLA: 1279/2024	SITUAÇÃO: Sugestão pelo indeferimento
FASE DO LICENCIAMENTO: Licença de Instalação Corretiva concomitante com a Licença de Operação – LAC 2 (LIC + LO)		VALIDADE DA LICENÇA: -----
PROCESSOS VINCULADOS CONCLUÍDOS:	PA COPAM:	SITUAÇÃO:
Outorga/Uso Insignificante	9156/2020	Certidão vencida
Outorga/Uso Insignificante	21015/2023	Uso Insignificante Cancelado
Outorga/Uso Insignificante	36958/2024	Análise Técnica Concluída
Outorga/Uso Insignificante	13072/2024	Autorização de Perfuração Concedida
Licenciamento (LIC+LO)	SLA 528/2023	Processo Arquivado
Autorização para Intervenção Ambiental - AIA	2090.01.0019329/2024-42	Processo Indeferido
EMPREENDEDOR: JARINA FERREIRA ALVES TEIXEIRA	CNPJ: 14.482.572/0002-40	
EMPREENDIMENTO: JARINA FERREIRA ALVES TEIXEIRA	CNPJ: 14.482.572/0002-40	
MUNICÍPIO: Dores do Indaiá/MG	ZONA: Rural	
COORDENADAS GEOGRÁFICA (DATUM): LONG/X: 45° 35' 19,65" O	LAT/Y: 19° 27' 34,05" S

CÓDIGO	ATIVIDADE	CLASSE
D-01-02-5	Abate de animais de grande porte (bovinos, equinos, bubalinos, muares, etc)	4/P
D-01-02-4	Abate de animais de médio porte (suínos,

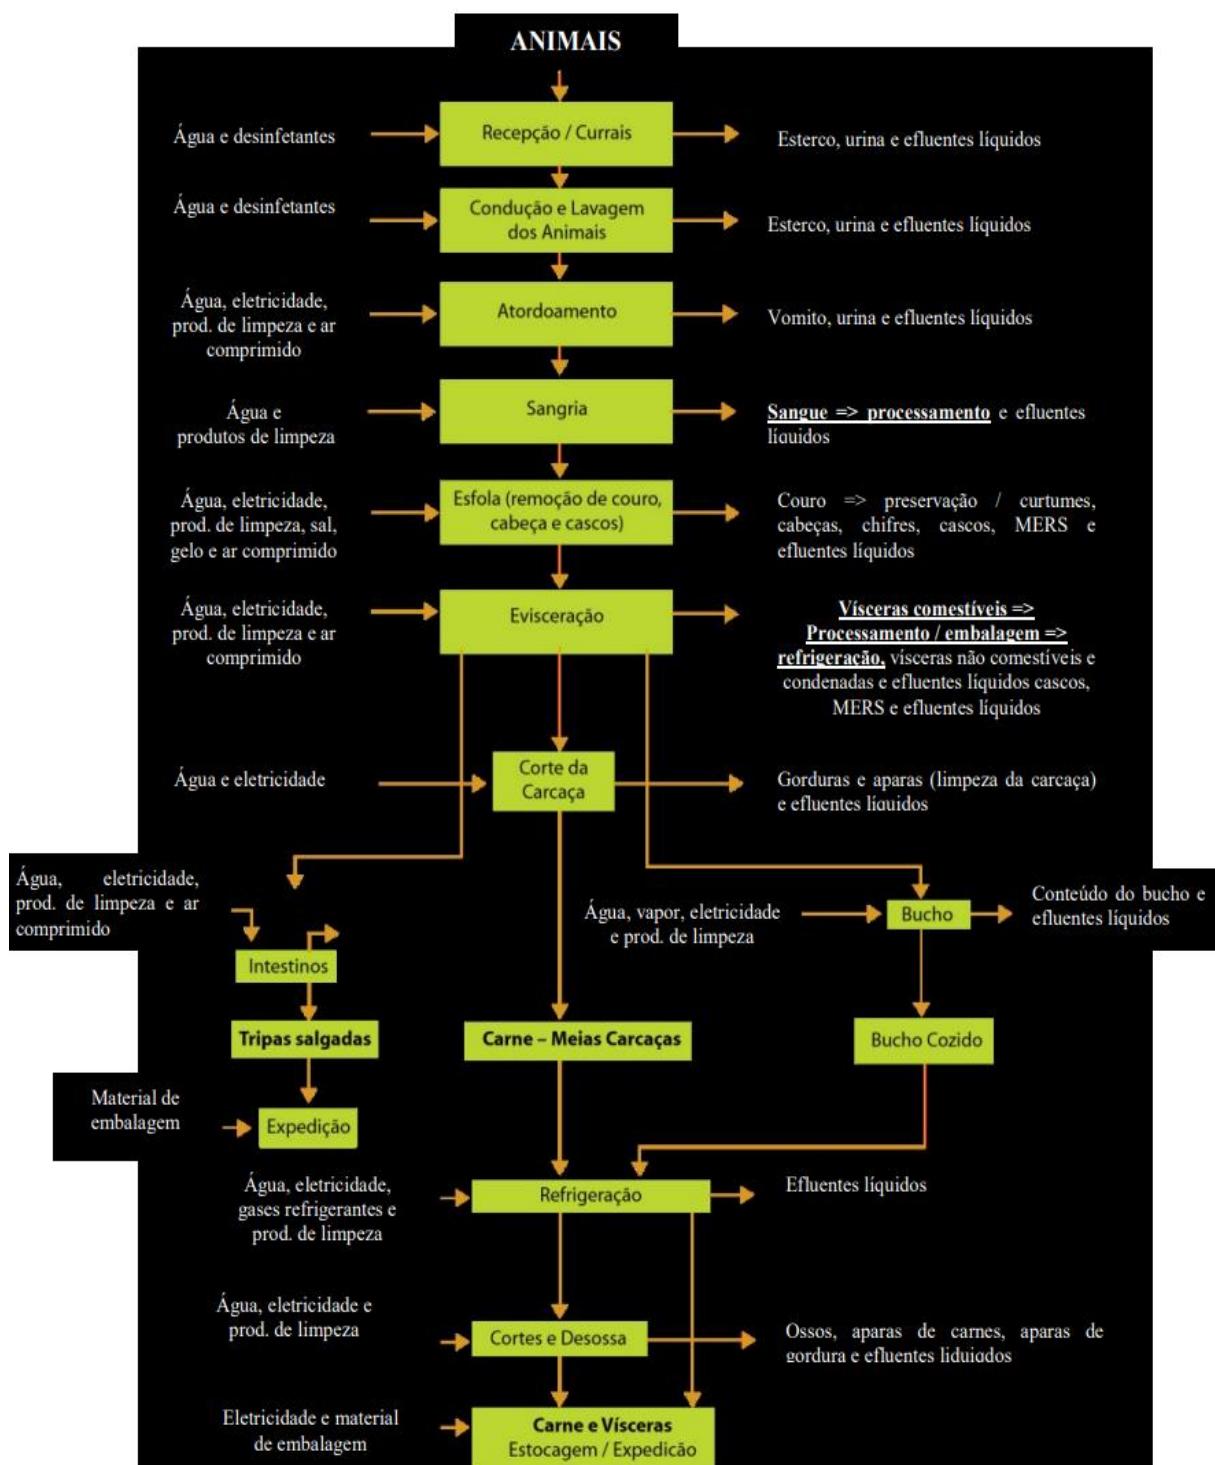
I. FLUXOGRAMA DO ABATE DOS BOVINOS

Os animais são descarregados dos caminhões nos currais de recepção, em seguida, passam por um processo de inspeção, sendo separados por lotes de acordo com sua origem. Durante um período de 16 a 24 horas, os animais permanecem nos currais, em repouso e jejum, permitindo que se recuperem do estresse do transporte e que o conteúdo estomacal e intestinal diminua.

Após a descarga, os caminhões são higienizados e os currais de recepção são limpos, removendo-se esterco e outras sujidades, com posterior lavagem utilizando água e produtos sanitizantes, com os efluentes direcionados para a estação de tratamento de efluentes (ETE) da unidade.

Após o período de descanso, os animais são conduzidos por passagens com o solo concretado e cercadas (corredores) em direção à sala de abate, mantendo a separação por lotes. Durante esse percurso, os animais são lavados com jatos de água clorada para garantir a higiene antes do abate. Os efluentes líquidos dessa etapa também são tratados na ETE.

Os animais seguem para atordoamento (pistola pneumática) e conduzidos para calha de sangria. O sangue é coletado e direcionado para armazenamento em tanques. Parte do sangue é processada para obtenção de subprodutos como albumina, fibrina e plasma. Os chifres são removidos e processados para outros fins, enquanto a cabeça é lavada para inspeção e limpeza.

As carcaças são abertas manualmente para remoção das vísceras. Estas são inspecionadas e, se aprovadas, encaminhadas para processamento. A desossa é feita manualmente para separar os cortes de carne. As partes não comestíveis são destinadas à produção de subprodutos.

Após o processamento e embalagem, os produtos são armazenados em câmaras frias aguardando a expedição.

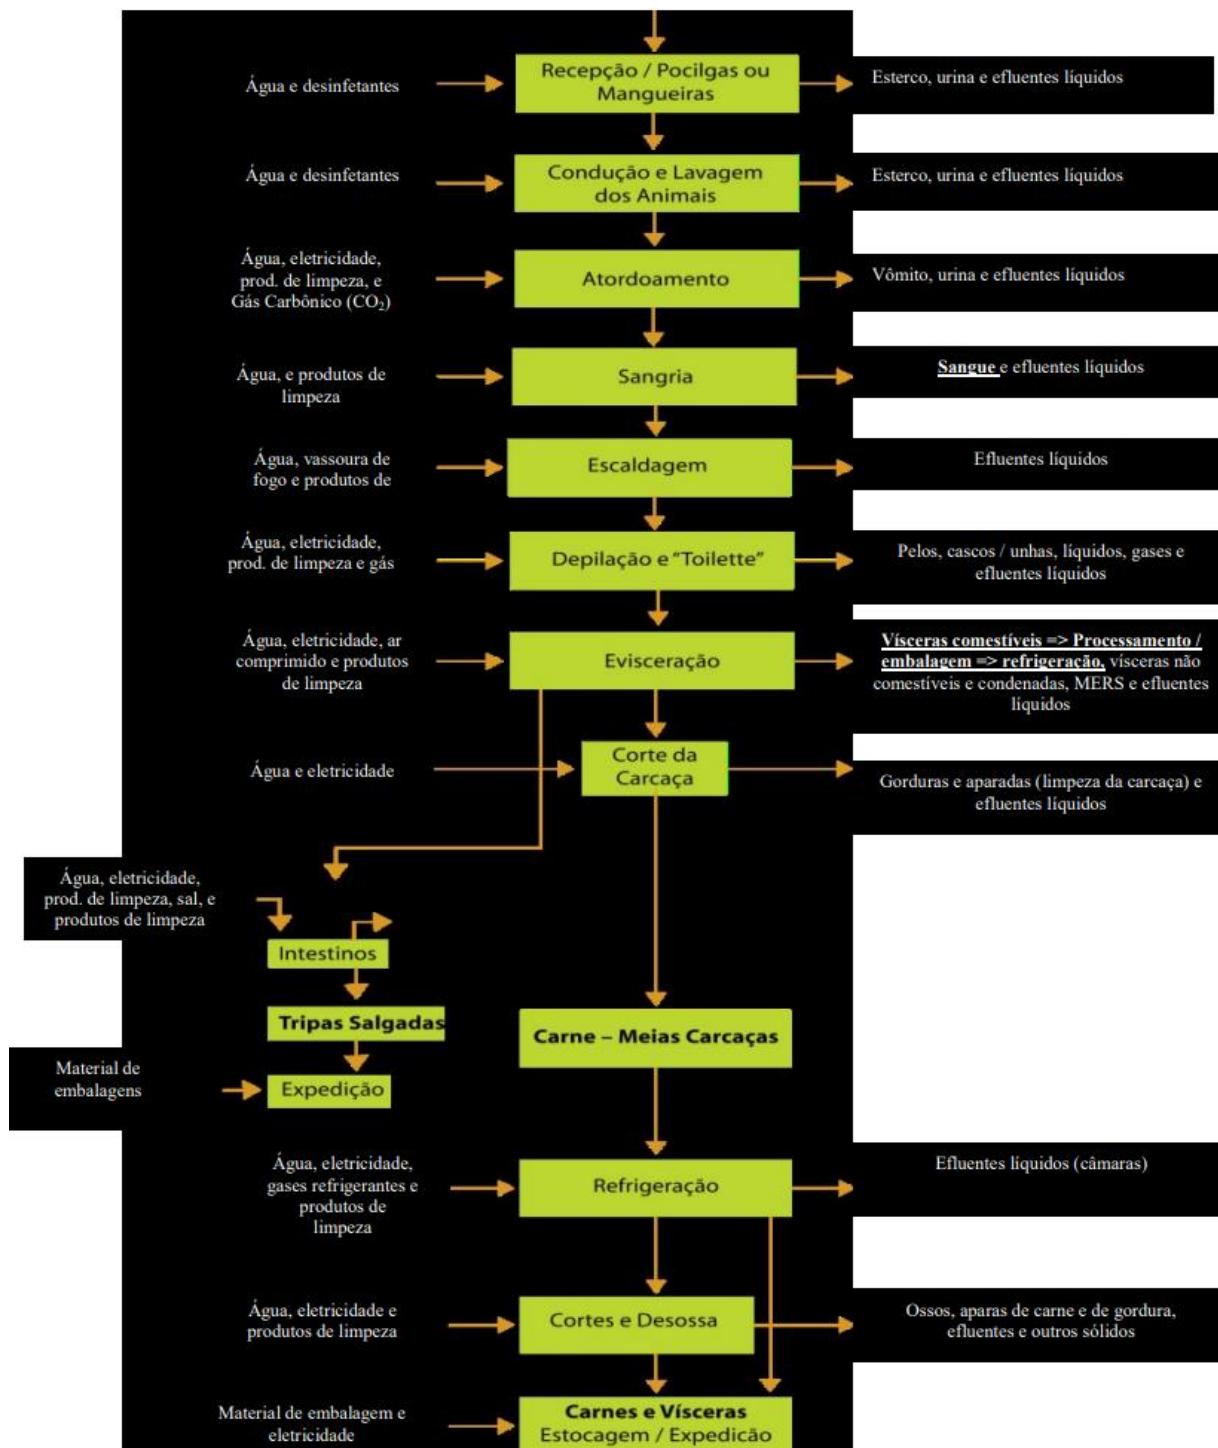
II. FLUXOGRAMA DO ABATE DOS SUÍNOS

Assim como para bovinos, os suínos são conduzidos a um "box" de imobilização para o atordoamento. Outra técnica empregada é a imobilização contínua por meio de um equipamento específico. Após, os suínos são suspensos por esteiras ou cilindros rolantes quase verticais, imobilizando-os sem apoio para as patas. O atordoamento é realizado por descarga elétrica.

Os procedimentos seguem padrões similares aos da sangria para bovinos, com os animais pendurados em trilhos aéreos ou em mesas apropriadas. Em média, cerca de 3 litros de sangue são drenados por animal, podendo ser coletados para uso farmacêutico ou processamento posterior.

Após a sangria, os suínos passam por um chamuscamento com uso de um equipamento conhecido popularmente como "vassoura de fogo" (maçarico) e lavagem com água quente sob pressão para facilitar a remoção manual dos pelos e cascos dos suínos.

As vísceras são removidas, e os animais são limpos e preparados para a próxima etapa.

As carcaças são serradas longitudinalmente, limpas e encaminhadas para refrigeração em câmaras frias. Nas etapas de Cortes e Desossa e Estocagem/Expedição, os procedimentos seguem padrões similares aos descritos para bovinos, visando alcançar os mesmos objetivos.

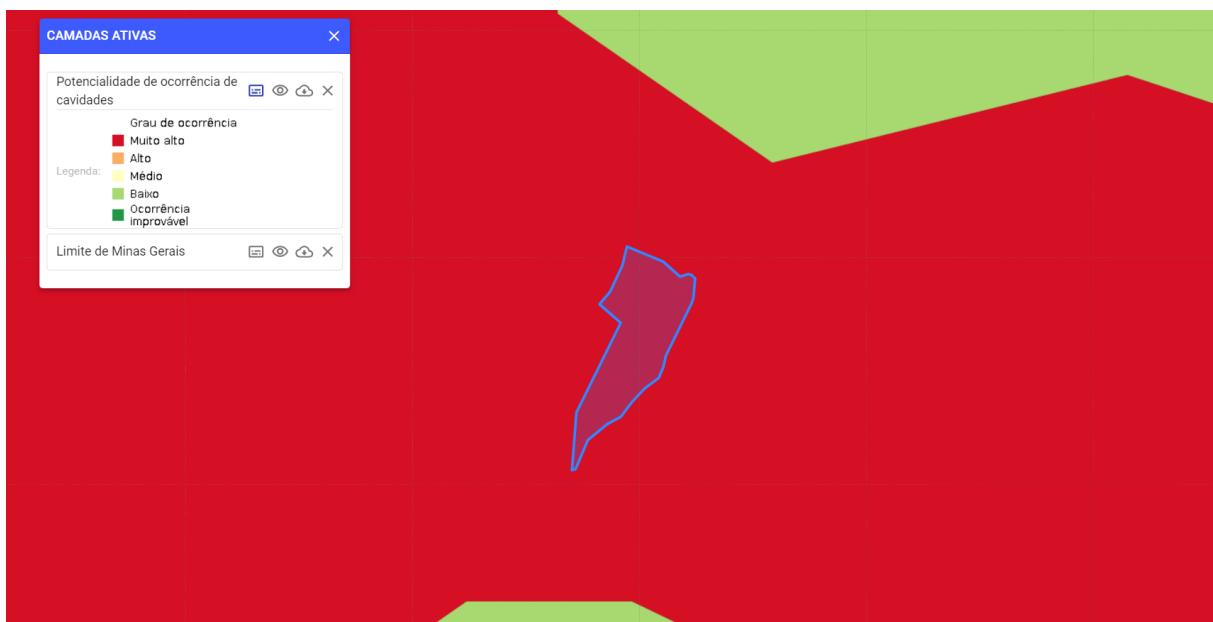
Conforme consulta ao IDE-SISEMA, a área diretamente afetada pelo empreendimento é considerada de muito alto potencial para ocorrência de cavidades.

Figura 2: Incidência do critério locacional. Fonte: IDE-Sisema com dados do CECAV ICMBio.

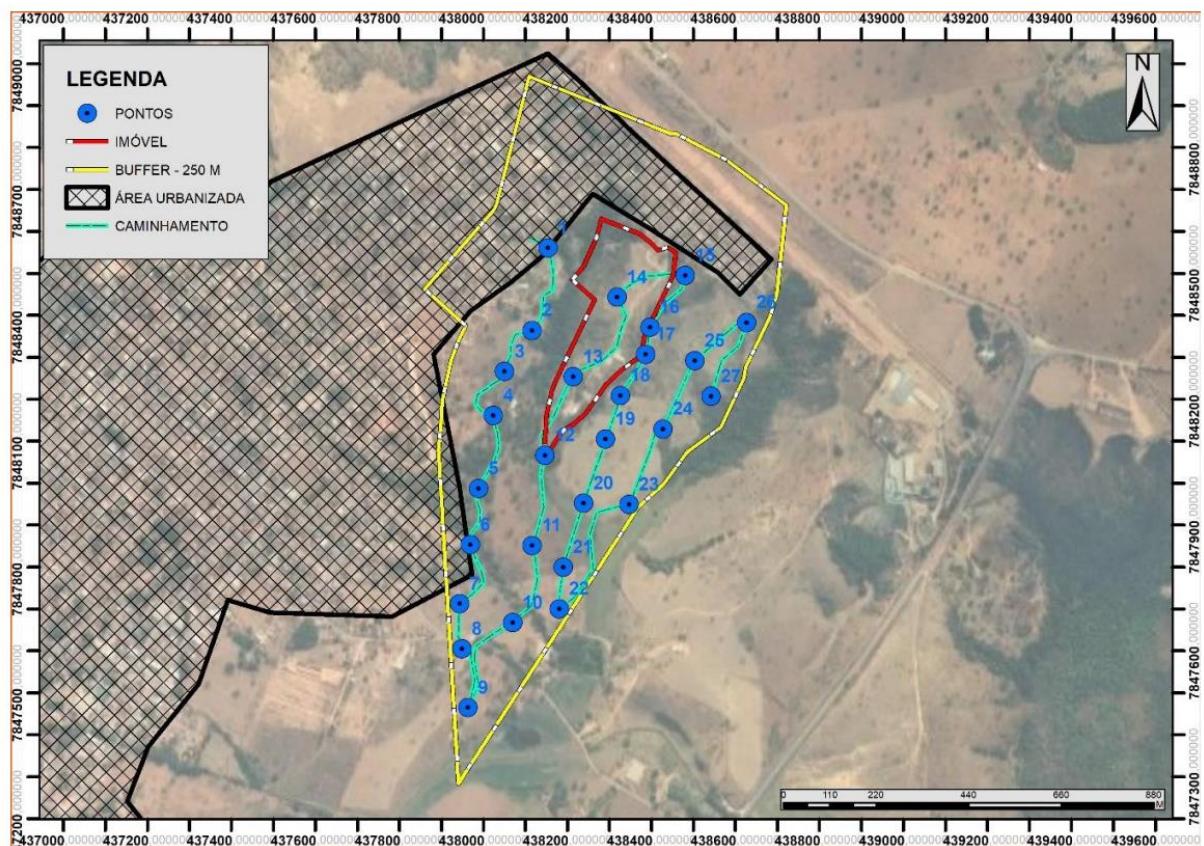
Foi realizada prospecção espeleológica num raio de 250 metros no entorno do empreendimento, além de levantamentos de dados no Cadastro Nacional de Informações Espeleológicas – CANIE.

Figura 3: Malha de caminhamento. Fonte: Autos do processo SLA nº 1279/2024.

Em conclusão foi informado no estudo que, além de não ter sido identificada, em superfície, a presença de cavidades, dolinas e outras feições cársticas através desses caminhamentos, não foram encontrados quaisquer registros anteriores no Cadastro Nacional de Informações Espeleológicas - CANIE, dentro de um raio superior a 41 quilômetros.

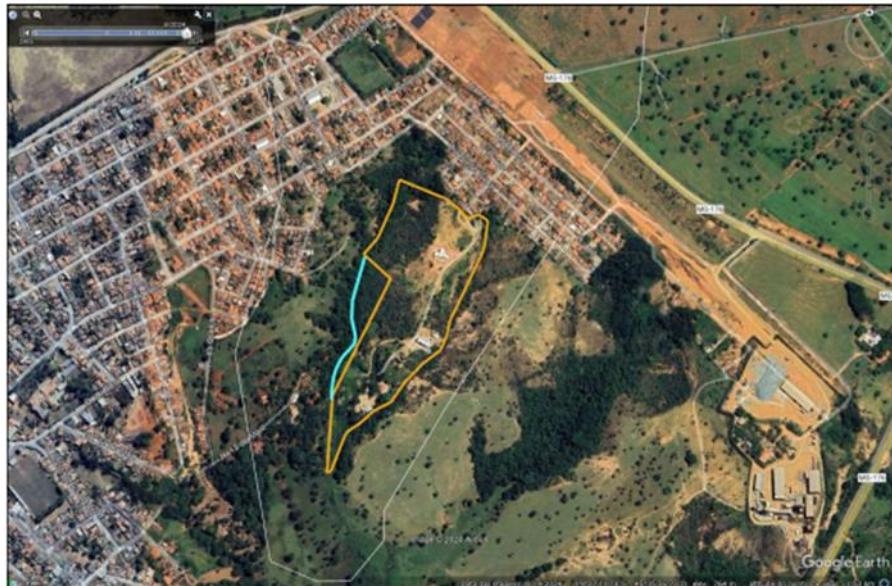
Ademais, ressalta-se que, com base no ofício, não é possível determinar a localização exata do curso d'água e da drenagem pluvial citada, uma vez que não há uma planta planimétrica com o traçado real do curso d'água, da drenagem pluvial e da delimitação da APP.

Figura 4: Limites do curso d'água, em relação ao limites da propriedade, delimitados grosseiramente.

Diante do exposto, pode-se aferir que as justificativas apresentadas não foram suficientes para caracterizar o curso d'água, bem como para definição da faixa de APP e sua localização no imóvel objeto do licenciamento. Salienta-se que não houve alterações no CAR do imóvel após o pedido de informação complementar, sendo que o traçado do curso d'água permanece no interior da propriedade. Logo, o item 1 do ofício de informações complementares n. 485/2024 não foi atendido satisfatoriamente.

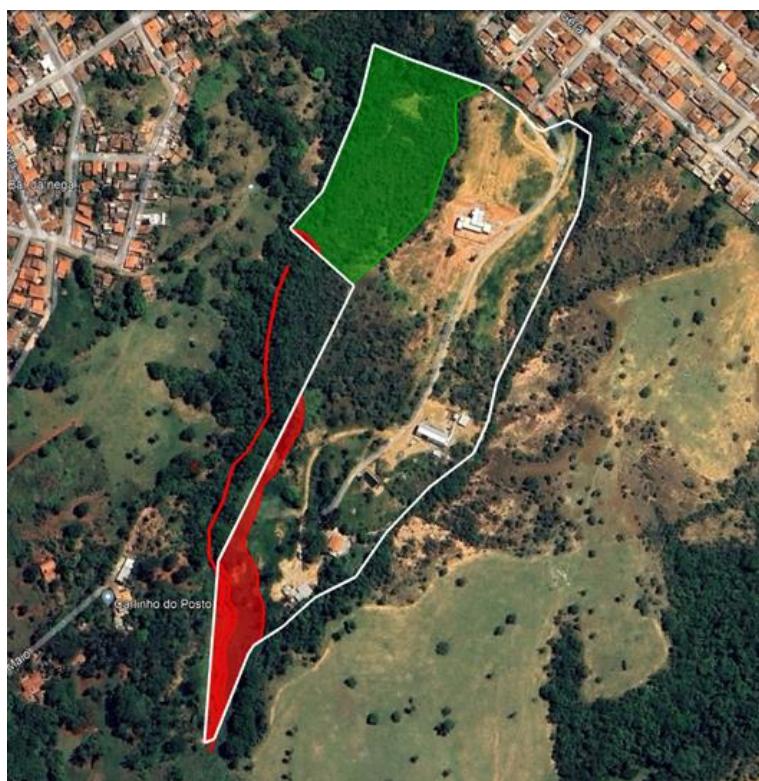
Cumpre destacar que a APP declarada no CAR encontra-se cercada, tendo sido realizado o plantio de mudas em seu interior.

Figura 6: Reserva Legal (em verde) e APP (em vermelho) declaradas no CAR.

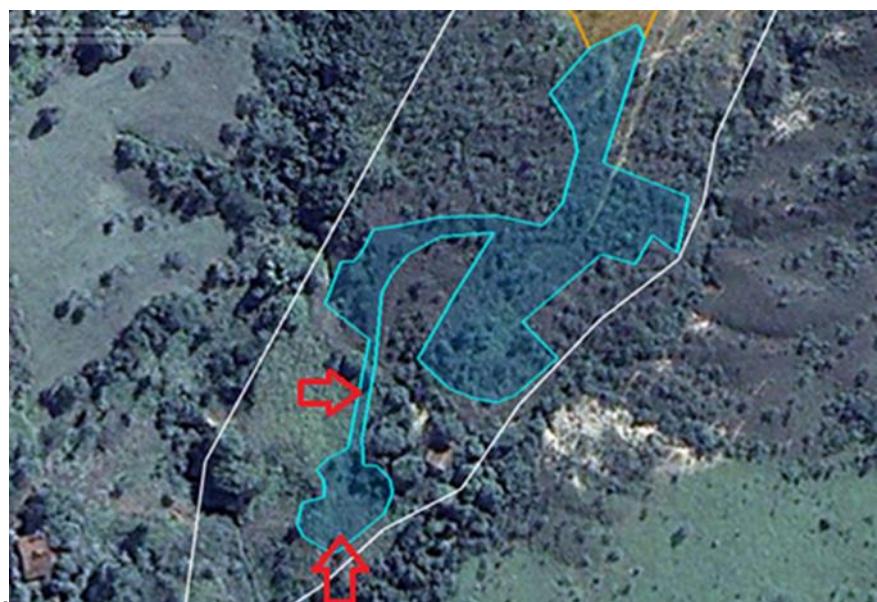
O empreendedor não fez distinção da vegetação entre os anos solicitados, tendo sido mantida a caracterização de vegetação nativa/cerrado, demarcada na poligonal azul, para ambos os períodos. No entanto, é perceptível que, entre os anos de 2019 e 2023, a área era caracterizada por pastagem com árvores isoladas, devendo, portanto, ter sido solicitada a regularização corretiva para supressão de vegetação nativa e para corte de árvores isoladas para a mesma poligonal.

Figura 7: Imagem de 2010. Área caracterizada como vegetação nativa (em azul), entretanto, há pontos nitidamente constituídos por pastagem com árvores isoladas (setas vermelhas).

Considerando a supressão de vegetação nativa e o corte de árvores isoladas irregulares, será lavrado os Autos de Infração referentes aos períodos compreendidos entre os anos 2010-2012 e 2019-2023.

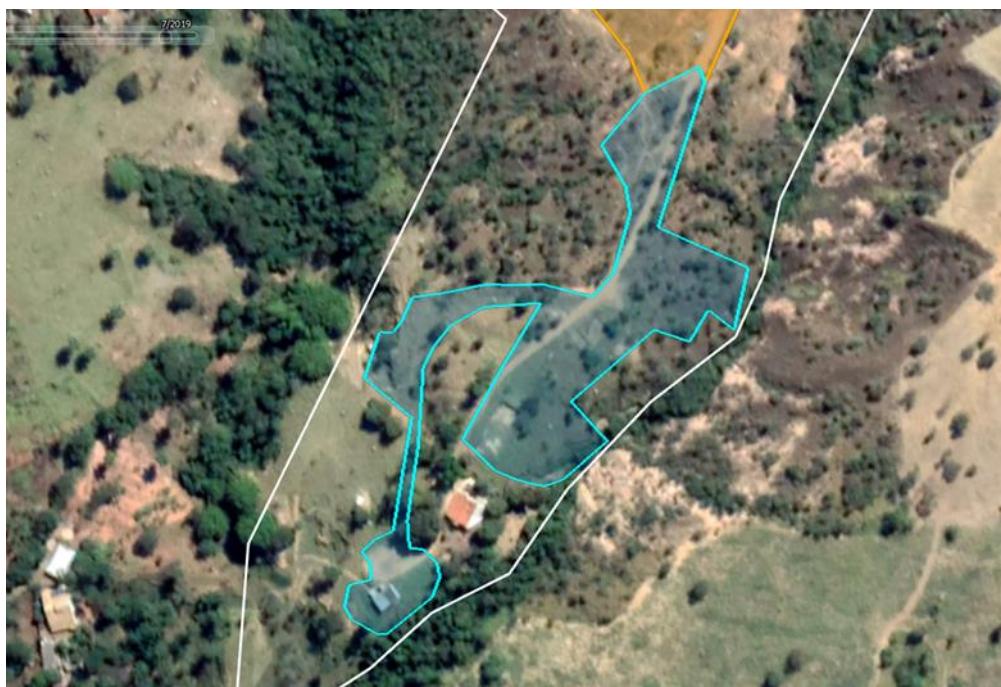
Figura 8: Constituição da área objeto da solicitação de regularização por supressão de vegetação nativa no ano de 2019.

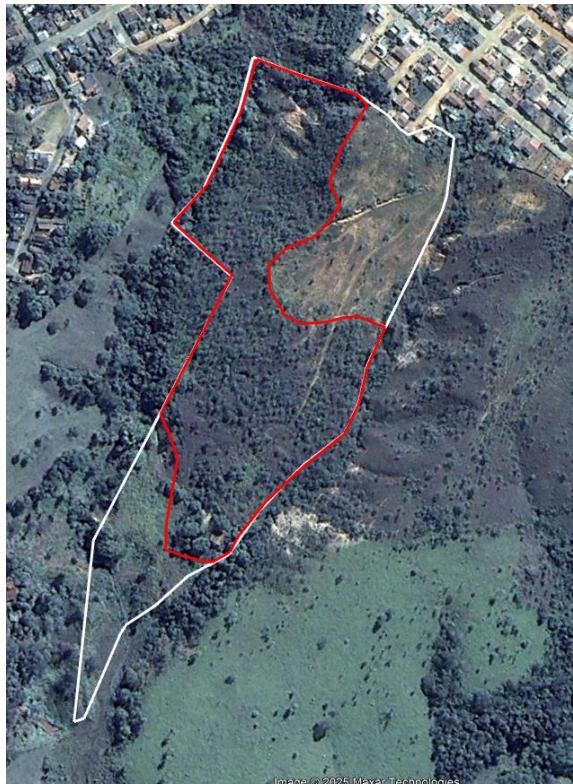
Ademais, entre os anos de 2010 e 2012, ocorreu supressão de vegetação nativa em uma extensa área do imóvel, a qual não foi considerada no requerimento e nos estudos apresentados.

Figura 9: Área constituída por vegetação nativa (cerrado) em 2010 (em vermelho)

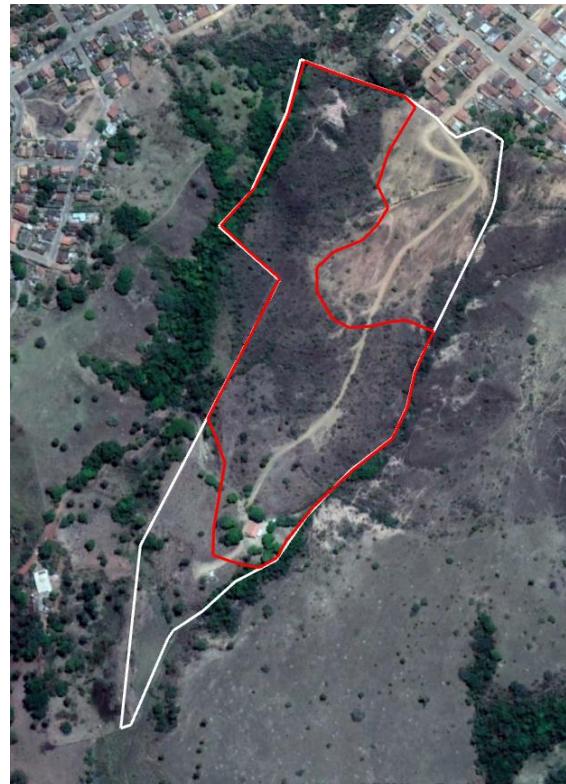
Figura 10: Área após intervenção em 2012 (em vermelho).

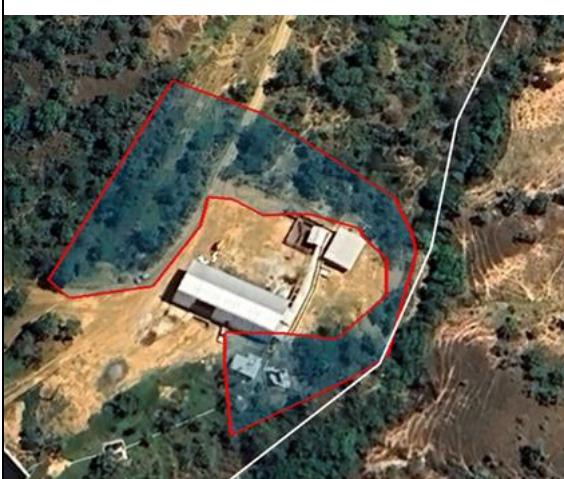
Em relação à intervenção pretendida para ampliação da atividade desenvolvida no empreendimento, a área foi caracterizada como vegetação nativa/cerrado (0,30ha). Entretanto, conforme verificado em vistoria, a área é constituída por pastagem com indivíduos arbóreos isolados. Cumpre destacar que esta mesma área caracterizada como fragmento de vegetação nativa foi utilizada como área testemunho do corte de árvores isoladas ocorrido no passado, fato que coloca em contradição a caracterização informada.

Figura 11: Área de intervenção requerida para ampliação da atividade

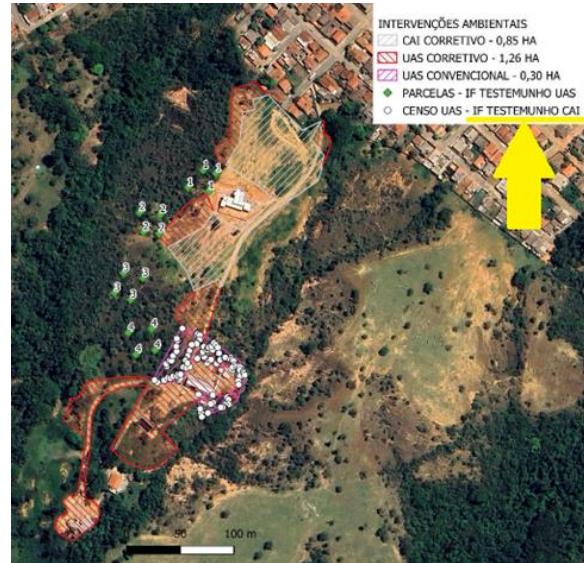
Figura 12: Indicação da área requerida para ampliação como IF testemunho de CAI (Corte de Árvores Isoladas). Fonte: PIA.

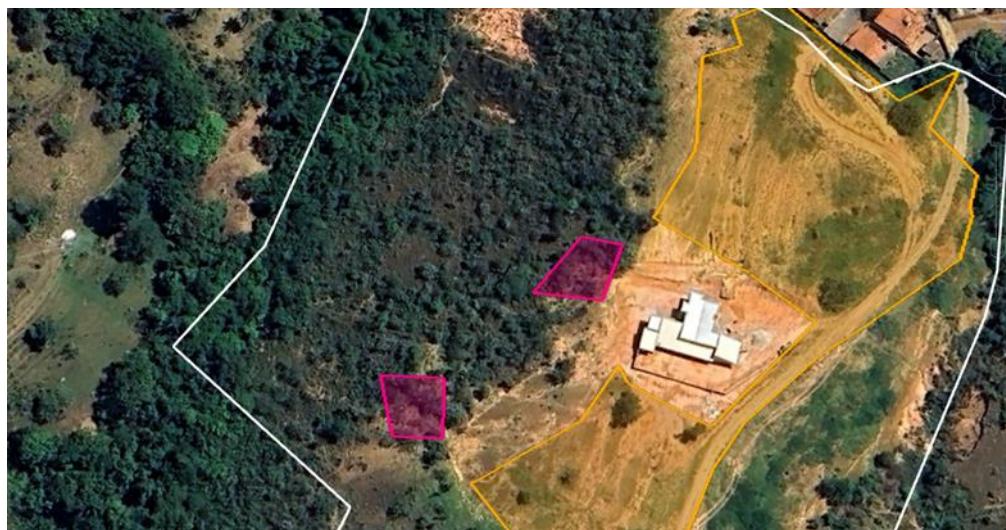
Entretanto, as unidades amostrais 1 e 2 foram lançadas nas bordas do fragmento, fato que compromete a caracterização da área, uma vez que o efeito borda provoca a alteração da vegetação que se desenvolve nesses locais, devido, principalmente, à maior incidência de luz. Tal questão foi indicada no ofício de informações complementares n. 181, entretanto, o empreendedor manteve a localização das parcelas sem apresentar qualquer justificativa pela manutenção.

Figura 13: Localização das parcelas 1 e 2 do inventário florestal – ACS (em rosa).

Diante do exposto pode-se concluir que os itens 2.a. e 2.d. do ofício de informações complementares n. 181 não foram atendidos de forma satisfatória, fato que inviabiliza a continuidade da análise do processo.
