**Parecer nº 31/FEAM/URA SM - CAT/2025**

<b>Parecer Único nº N° 31/FEAM/URA SM - CAT/2025</b>		
Nº Documento do Parecer Único vinculado ao SEI: 109052822		
<b>INDEXADO AO PROCESSO</b> Licenciamento Ambiental	<b>PROCESSO SLA</b> 3001/2024	<b>SITUAÇÃO</b> Sugestão pelo Indeferimento
<b>FASE DO LICENCIAMENTO:</b> Licença Prévia, de instalação e operação - LP+LI+LO (ampliação)		<b>VALIDADE DA LICENÇA:</b> -

<b>EMPREENDEDOR:</b> Viver Minas Mineração Ltda	<b>CNPJ:</b> 07.249.377/0001-28		
<b>EMPREENDIMENTO:</b> Viver Minas Mineração Ltda	<b>CNPJ:</b> 07.249.377/0001-28		
<b>MUNICÍPIOS:</b> Campo Belo e Candeias	<b>ZONA:</b> Rural		
<b>COORDENADAS GEOGRÁFICAS (DATUM):</b> WGS 84	<b>LAT/Y</b> 20°50'28,00"S <b>LONG/X</b> 45°21'03"W		
<b>LOCALIZADO EM UNIDADE DE CONSERVAÇÃO:</b>			
( <input type="checkbox"/> INTEGRAL) ( <input type="checkbox"/> ZONA DE AMORTECIMENTO) ( <input type="checkbox"/> USO SUSTENTÁVEL) ( <input checked="" type="checkbox"/> NÃO)			
<b>BACIA FEDERAL:</b> Rio Grande	<b>BACIA ESTADUAL:</b> Rio Grande		
<b>UPGRH:</b> GD3 - Entorno do Reservatório de Funas	<b>SUB-BACIA:</b> Entorno do Reservatório de Funas		
<b>CÓDIGO</b>	<b>PARÂMETRO</b>	<b>ATIVIDADES DO EMPREENDIMENTO

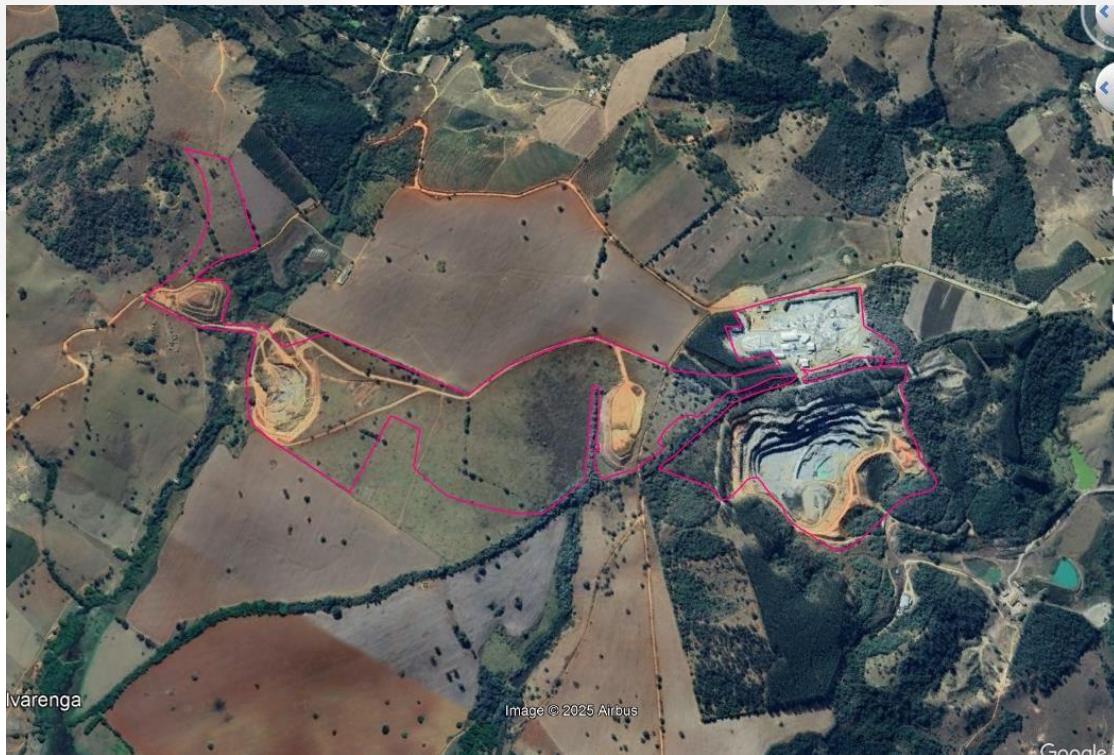
Figura 1: Área diretamente afetada pelo empreendimento. Fonte SLA.

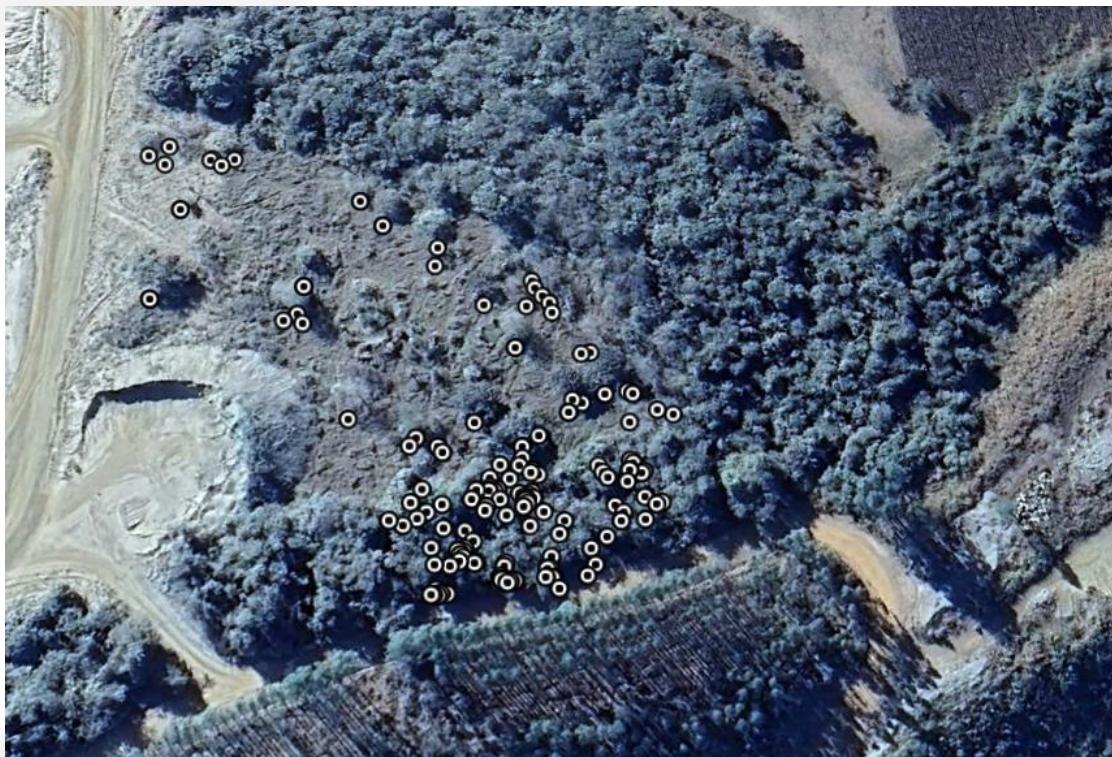
Entre os documentos incluídos no processo de intervenção estão os arquivos da geolocalização das árvores isoladas (SEI 98598267). Após a inclusão desse arquivo no Google Earth foi constado que parte das árvores consideradas como isoladas fazem parte na verdade de um fragmento, conforme mostra a figura abaixo.

Figura 3: Pontos indicando as árvores que seriam suprimidas. Fonte AIA.

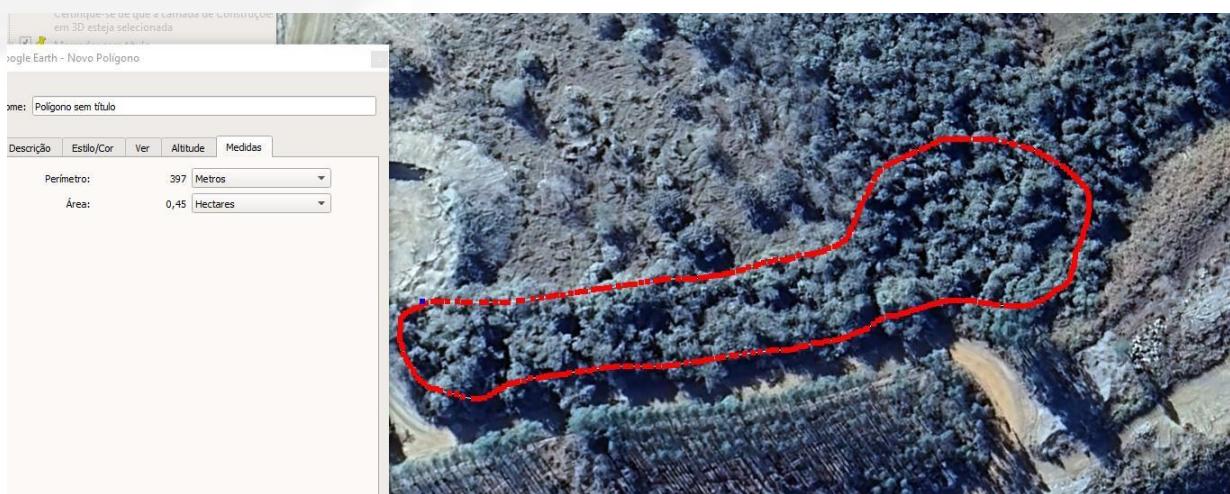
Como fica claro pela imagem abaixo, onde foi registrada a localização das árvores para uma melhor localização, as copas das árvores se tocam e a área de copas contiguas ultrapassa 0,2 ha.

Considerando se tratar de um fragmento florestal, que está localizado dentro dos limites da Mata Atlântica, definidos pela Lei Federal 11.4258/2002, a sua supressão necessita ser compensada, entretanto não foi apresentada nenhuma proposta de compensação para a supressão solicitada.

Figura 4: Detalhe das copas contíguas e com área maior que 0,2 ha. Fonte Google Earth.

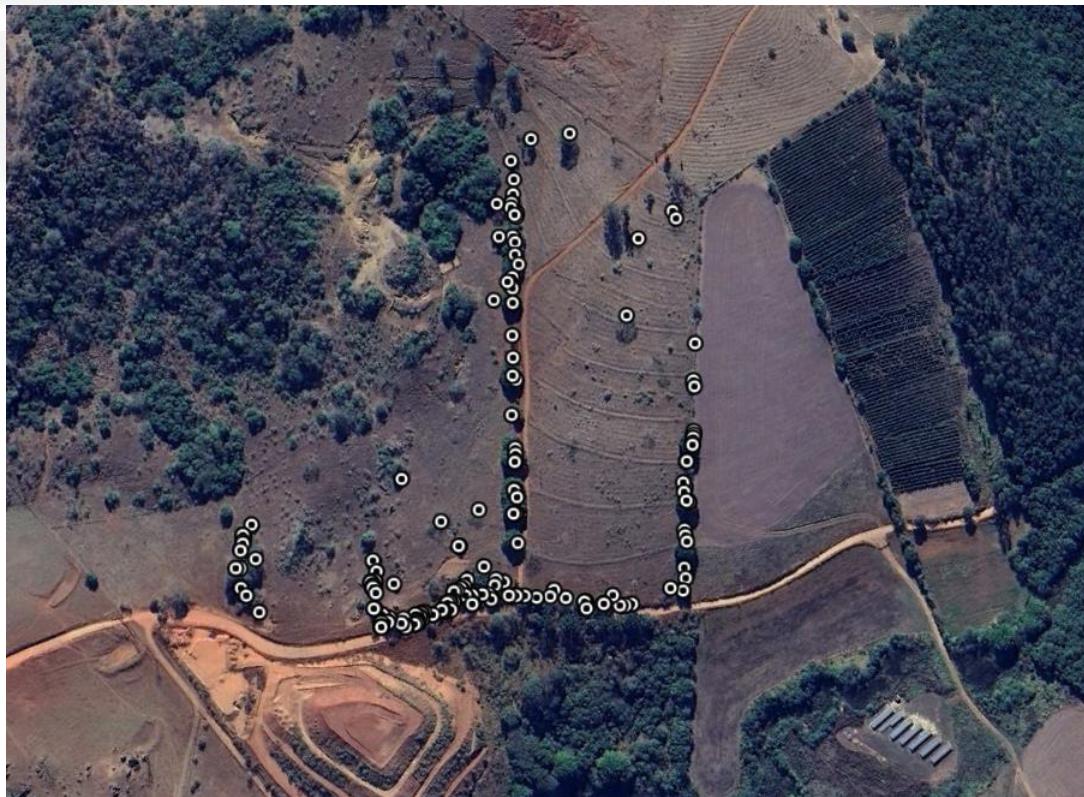
No requerimento de intervenção foi indicado que as árvores mostradas na figura abaixo seriam suprimidas.

Figura 5: Árvores isoladas que tiveram a supressão solicitada no AIA. Fonte AIA.

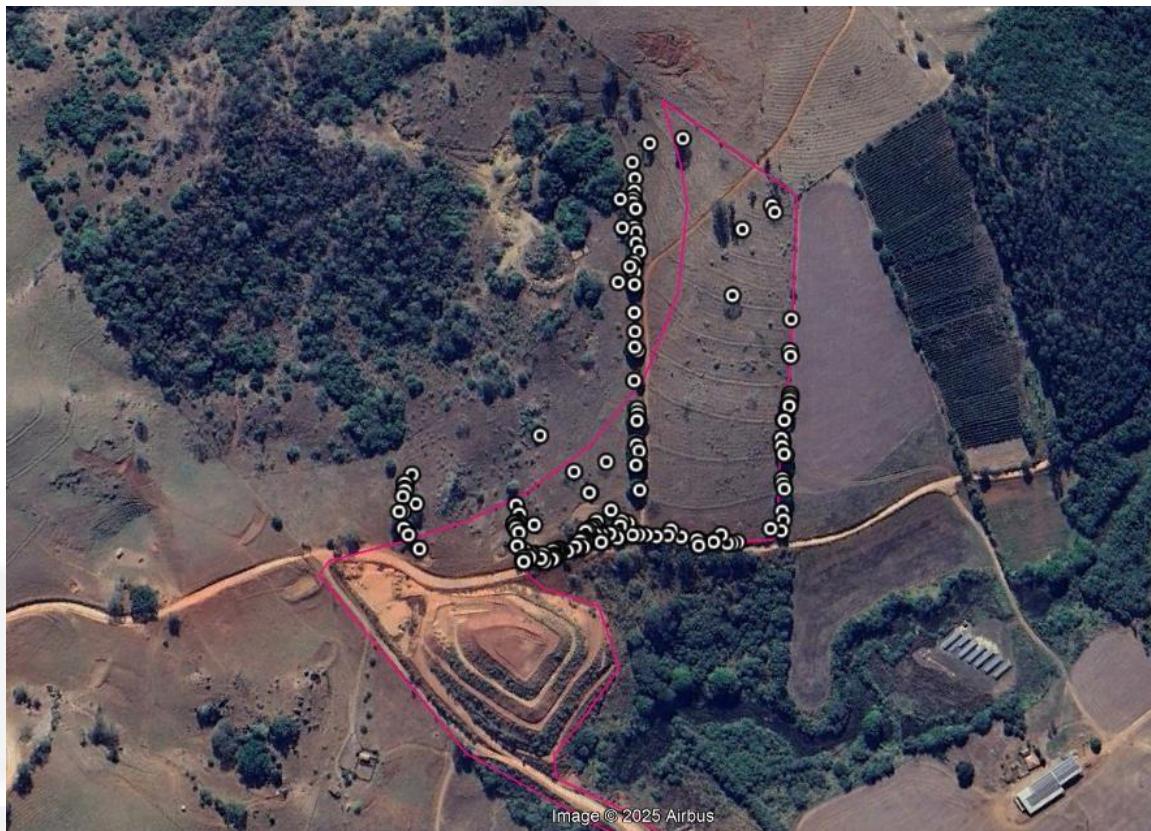
Entretanto a ADA do empreendimento foi alterada e algumas dessas árvores não serão mais suprimidas. A figura abaixo mostra, em rosa, os limites da ADA.

Figura 6: Polígono rosa mostrando os limites da ADA. Fonte SLA.

Como essa mudança da ADA resultou na alteração no número de árvores isoladas isso repercute na taxa floresta que é calculada considerando o volume de material lenhoso gerado. Logo, a taxa florestal apresentada não condiz com a realidade da supressão que pretende realizar.
