Parecer nº 43/IEF/NAR POUSO ALEGRE/2026

PROCESSO Nº 2100.01.0033302/2025-36

PARECER ÚNICO

É objeto deste parecer analisar a solicitação de documento autorizativo de Intervenção ambiental para intervenção sem supressão de vegetação nativa em área de preservação permanente - APP, em 0,05 ha visando a construção de tanques escavados em área de preservação permanente, destes, um será instalado em sua totalidade em app e outro em parte, para fins de piscicultura, no imóvel rural Sítio Nossa Senhora Aparecida, Bairro Sertãozinho, município de Bueno Brandão/MG.

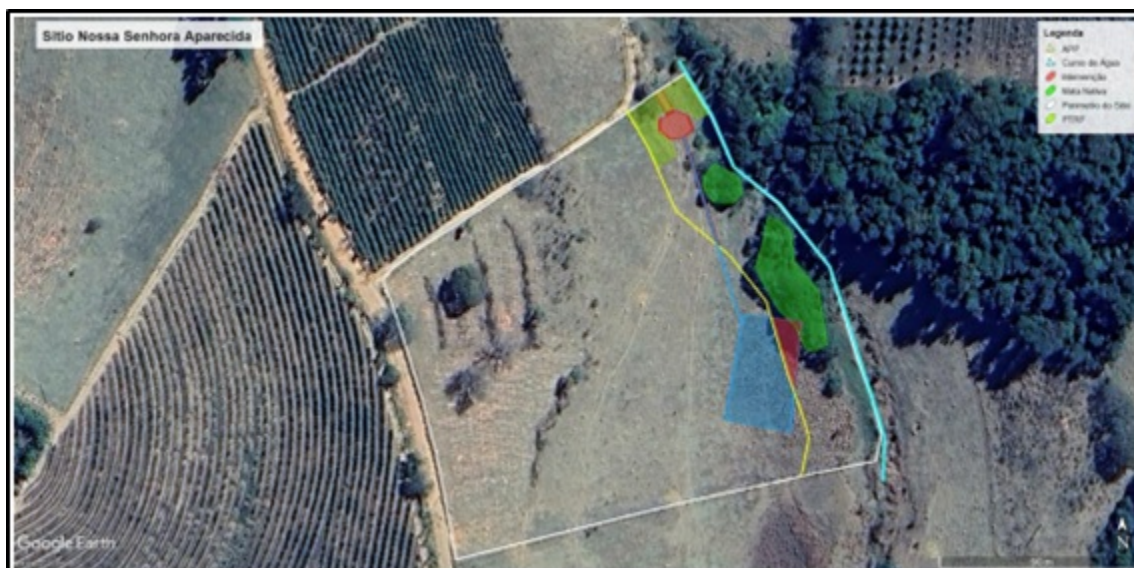
FIGURA 1 extraída do PIA - em vermelho áreas da intervenção no Sítio Nossa Senhora Aparecida, Bairro Sertãozinho, município de Bueno Brandão/MG.

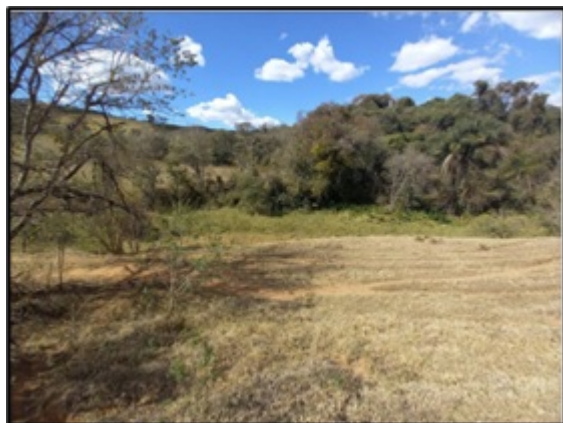
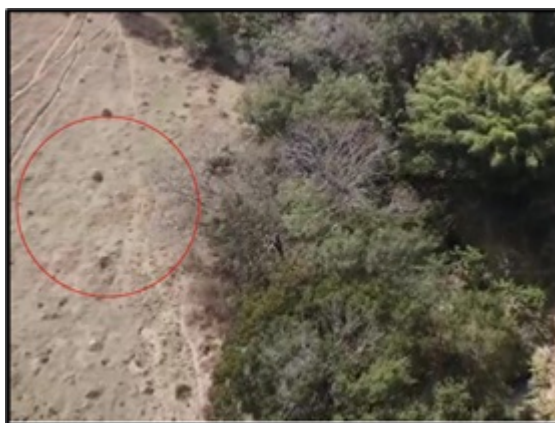
Foi observado que a intervenção de um dos tanques ocorrerá em sua totalidade em app e outro, somente em parte e que para a instalação dos tanques não haverá supressão de vegetação nativa.

A área de preservação permanente do imóvel é formada por 30 m de margem de um curso totalizando área de 0,5252 ha, formada parte por vegetação nativa e parte por gramínea exótica.

O local das instalações dos tanques se encontram recobertos por gramínea exótica .

FIGURA 2 e 3 - Locais das intervenções no Sítio Nossa Senhora Aparecida, Bairro Sertãozinho, município de Bueno Brandão/MG.

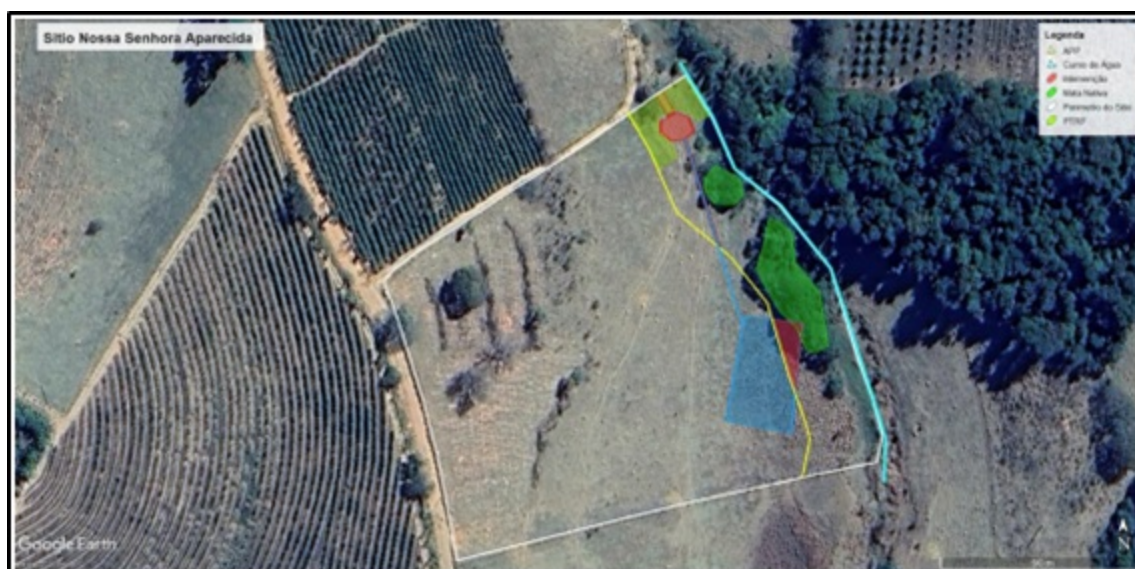
O croqui representa a realidade atual da propriedade, tendo sido considerado satisfatório.

FIGURA 02: Croqui do empreendimento em APP (construção de dois tanques escavados) no Sítio Nossa Senhora Aparecida, Bairro Sertãozinho, município de bueno Brandão/MG, para fins de piscicultura.
