Parecer nº 42/IEF/NAR POUSO ALEGRE/2026

PROCESSO Nº 2100.01.0034477/2025-30

PARECER ÚNICO**1. IDENTIFICAÇÃO DO RESPONSÁVEL PELA INTERVENÇÃO AMBIENTAL**

O objetivo deste parecer é analisar o requerimento para Intervenção Ambiental em APP sem supressão de vegetação nativa em área de 0,0356788 ha visando a implantação de estruturas para a extração mineral de areia no leito do Rio das Antas, na propriedade Fazenda Água Viva - Gleba 1, Bairro Guardinha, Município de Monte Sião/MG, em conformidade com os padrões técnicos e legais vigentes.

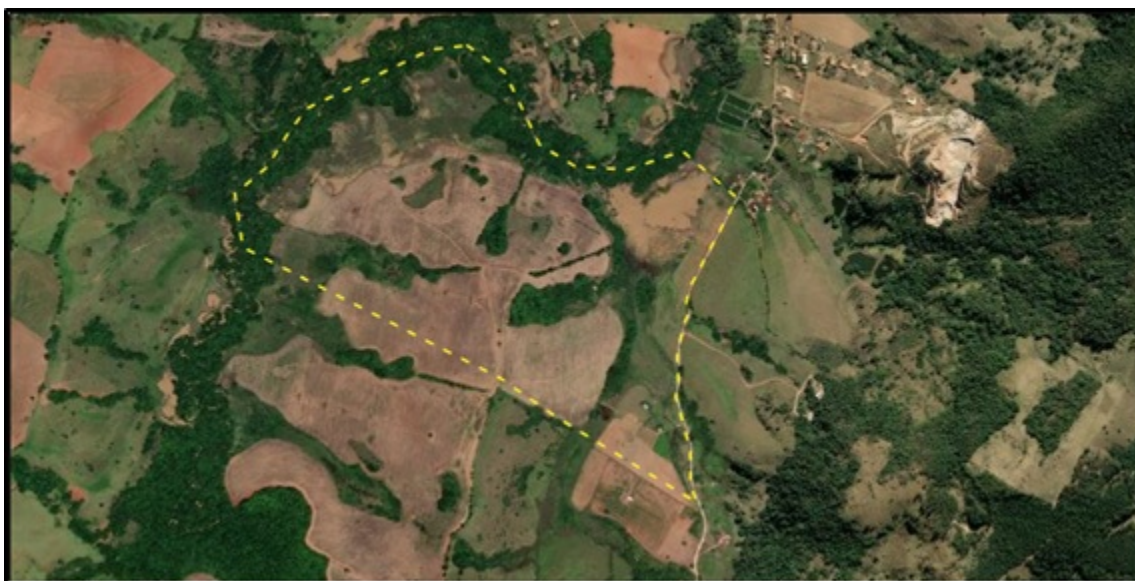
FIGURA 01: Panorâmica do empreendimento (extração areia) na propriedade Fazenda Água Viva - Gleba 1, Bairro Guardinha, município de Monte Sião/MG (Imagem Google Earth 2023).
