Parecer nº 60/IEF/NAR POÇOS DE CALDAS/2026

PROCESSO Nº 2100.01.0049386/2025-37

Trata-se de Intervenção Ambiental necessária para recuperação de processo erosivo em talude corte na rodovia CMG-146 km 645+200m.

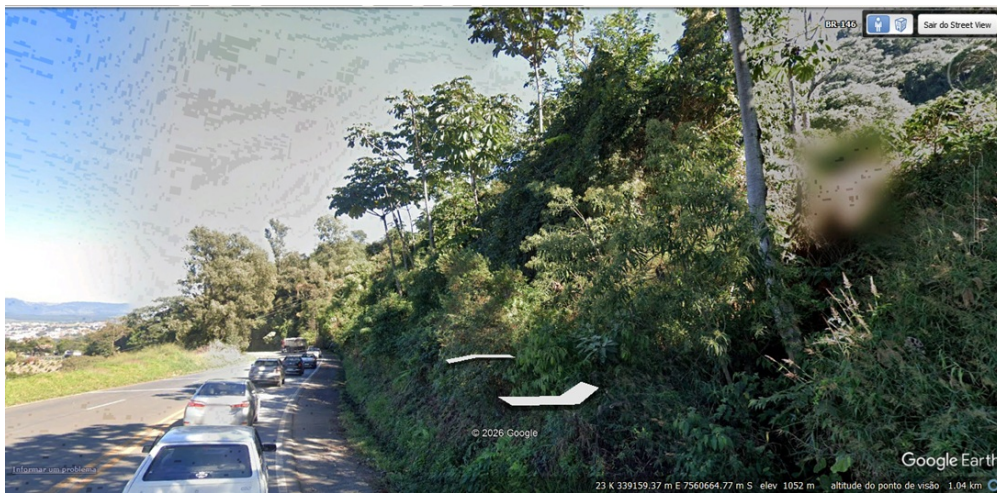
Imagem 2. A espécie mais abundante é a *Cecropia pachystachya* (Embaúba), com 5 indivíduos, seguido das espécies *Vernonanthura polyanthes* (Assa-peixe), *Maclura tinctoria* (Taiuva) e *Sapium glandulosum* (Leiteiro), com 1 indivíduo cada.
