Parecer nº 45/IEF/NAR POUSO ALEGRE/2026

PROCESSO Nº 2100.01.0000332/2026-54

6. PLANO DE UTILIZAÇÃO PRETENDIDA					
Uso a ser dado a área		Especificação		Área (ha)	
Infraestrutura		Reforma de ponte		0,0737	
7. COBERTURA VEGETAL NATIVA DA (S) ÁREA (S) AUTORIZADA (S) PARA INTERVENÇÃO AMBIENTAL					
Bioma/Transição entre Biomas	Fisionomia/Transição		Estágio Sucessional (quando couber)		Área (ha)

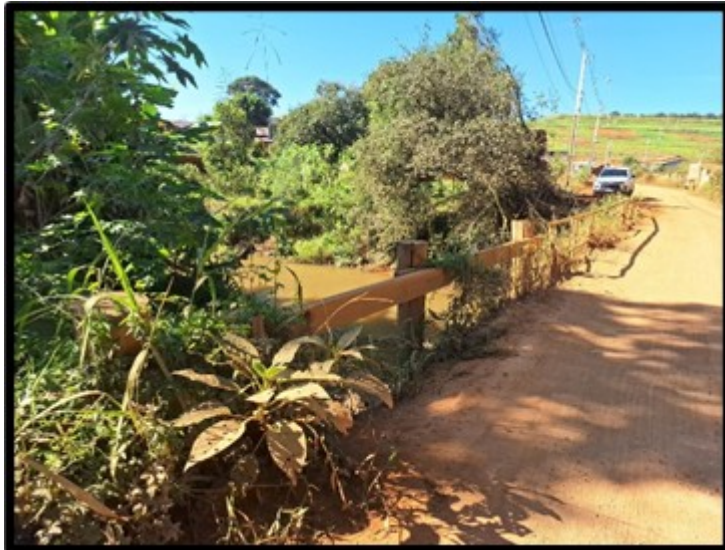
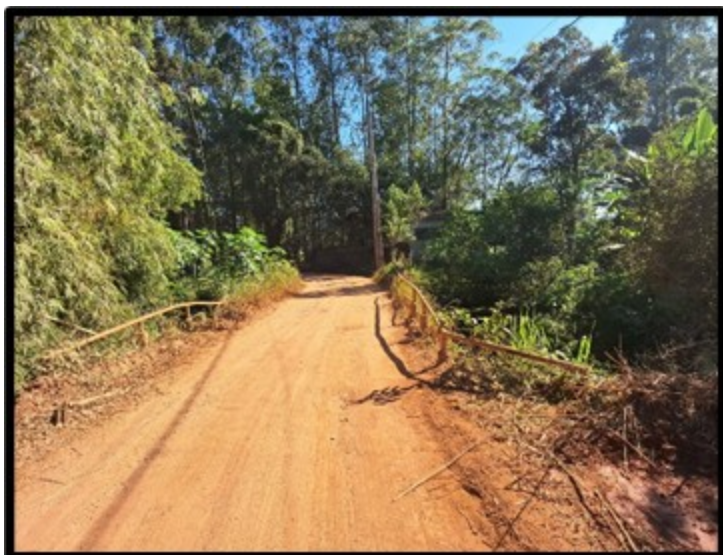
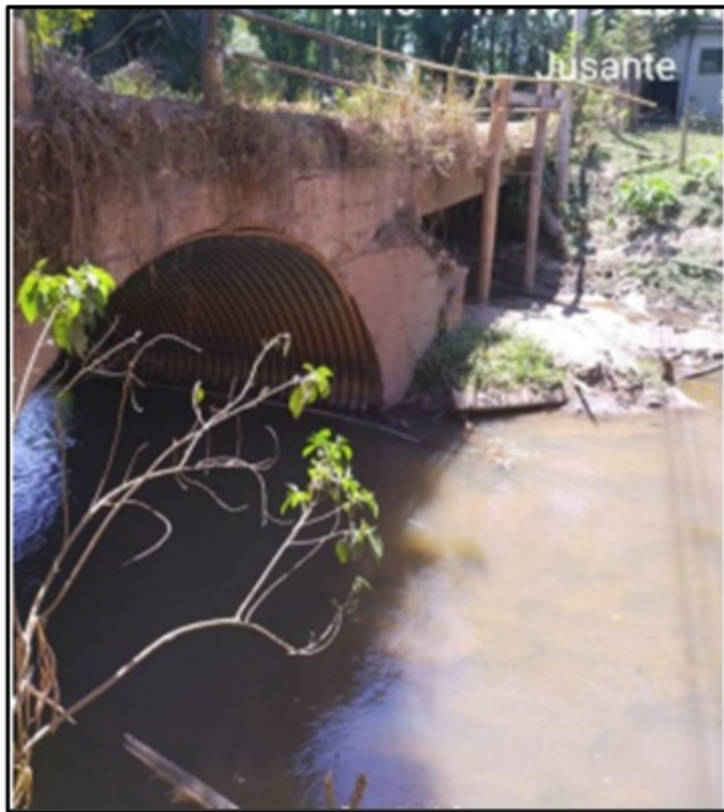
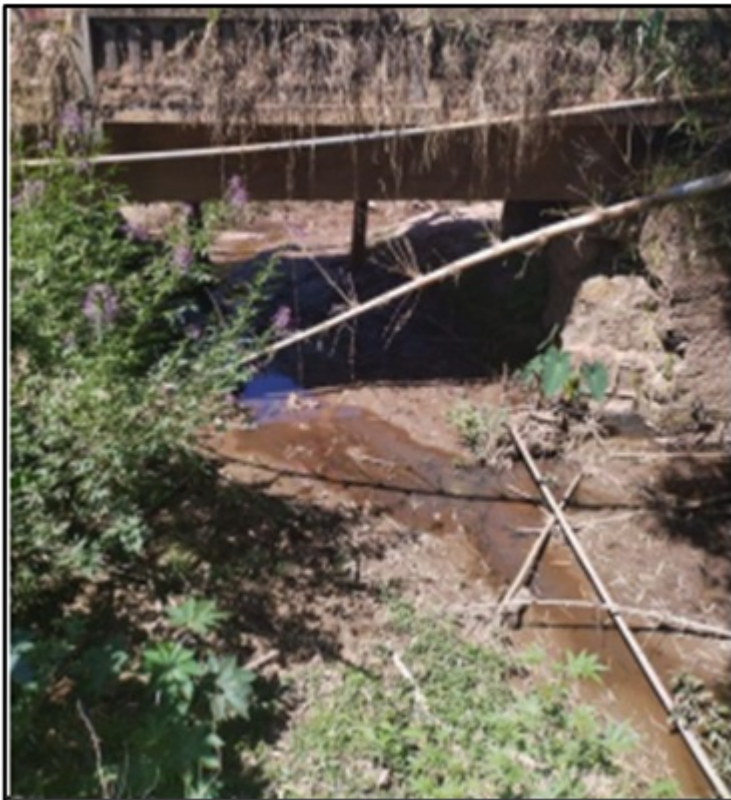
Foi verificado que no local da intervenção requerida (0,0737 ha), considerado APP as obras da reconstrução da ponte ainda não foram realizadas.

Imagens 2, 3, 4 e 5 - Ponte solicitada para reforma

Foi verificado que os taludes em volta da base da ponte se encontram sem cobertura vegetal apresentando solo exposto.

Foi verificado também a precariedade das estruturas que apresentam rachaduras e desmoronamento das áreas em volta dos pilares de sustentação.

4	Recuperação do talude no entorno do empreendimento através do plantio de gramínea, de forma a minimizar o assoreamento do curso d'água.	Imediatamente após a execução da obra.
